第2節 第3 罫状区間 石垣の復元的検討

平成17年度に刊行した『古代山城 鬼ノ城』の発掘調査報告書では、調査成果の一つとして第3 罫状区間に築かれた石垣について報告した。しかし、石垣の復元形状については十分に述べきれなかったため、基礎資料をふまえて以下に検討することにした。

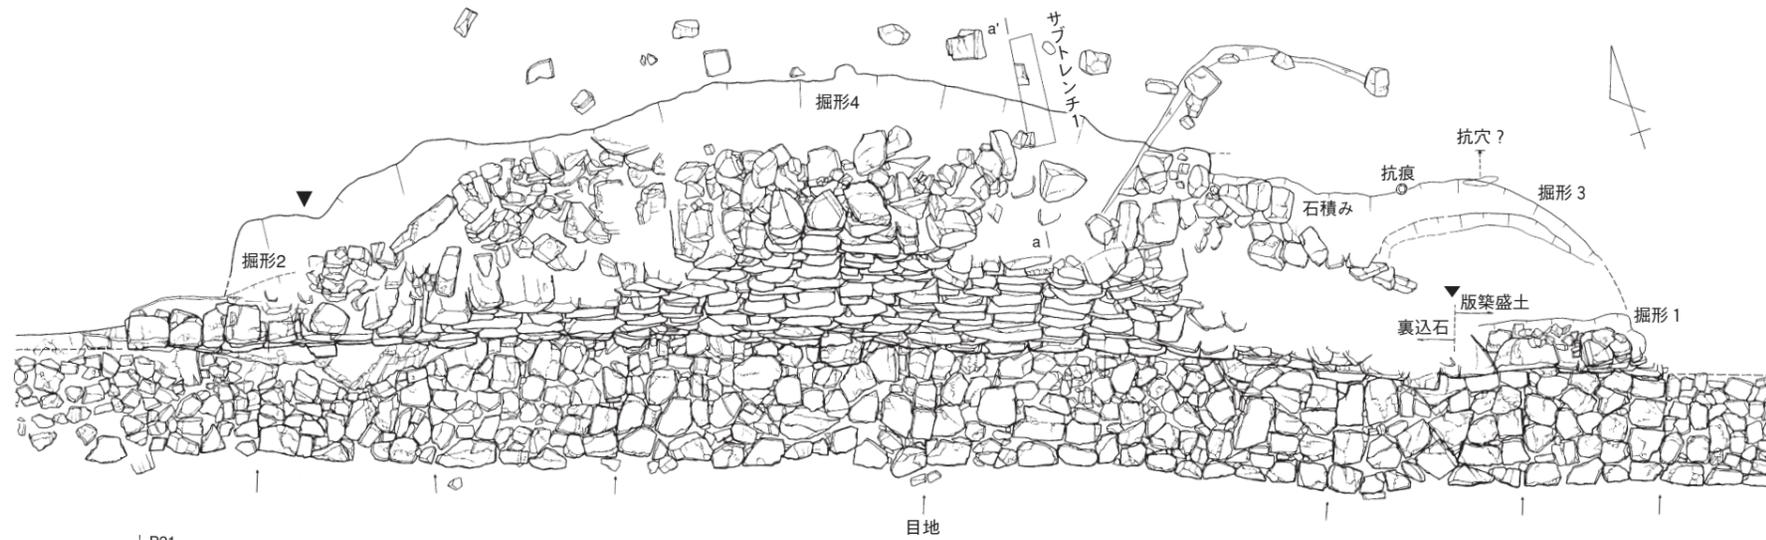
第56図 石垣平・立面図 (S=1/100)

石垣の頭部側には、高さ約1.5mを測る低い石垣が残存し、その大半がはらみ出していたため一部解体と修復の対象になった。解体時の調査により、石垣の背後には裏込石が充填されている部分と、版築盛土で築かれている境が確認できたため、第56図の立面図において「裏込石と版築の境」として表示している。つまり「裏込石と版築の境」から石垣中央に向けては、石垣の背後に裏込石がしっかりと充填されていたのに対し、この境から頭部までは版築層と一体化して石垣が築かれていた。このような構造差は、裏込石を用いない頭部付近の石垣に脆弱さをもたらしたと判断できる。

問題は石垣の端をどのあたりに設定するかであるが、掘形4の平面形は弧を描くようにして掘削され、尾部付近で小さな膨らみをもって終息している点と、石垣の端部から長さ1.3m分の低い石垣が、版築層と一体的に築かれている点に注目したい。この掘形4の部分的なふくらみは、掘削の拡張にも見え他の部位に較べて奥行きがなく、尾部端まで及んでいない。これまで述べてきた掘形3や掘形4のように、高石垣の構築を実現させるためには掘形の形成を必要としており、その範囲が減少し尾部端に至っていない事実は、石垣の端から垂直上に石垣が構築されたことを示さないと考えられる。より確実には裏込石がしっかりと充填され、掘形4の奥行きが増す位置（第56図立面図▼印）から本格的な石垣の端が形成されたと推定される。

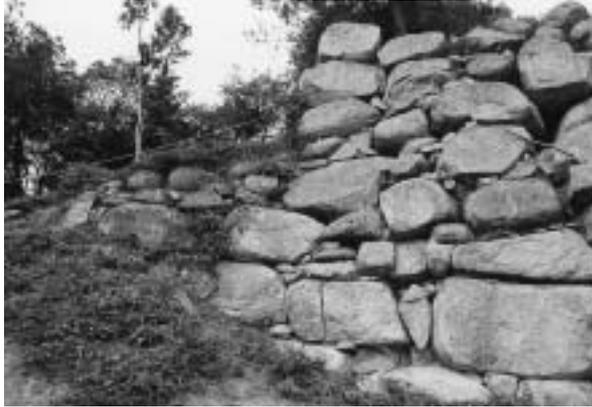
第32図版 第38壘状区間 段状となる石垣形状

第3に、段状となる石垣形状の類例として、第37～42壘状区間の突出部を挙げておきたい。突出部の南東側を構成する第38壘状区間は、城壁の下位を石垣、上位を版築盛土で築かれており、長さ約20mを測る下位の石垣は途中から高さを増して高石垣となり、段状となっている。『鬼ノ城』の報文においても「尾部から10.4mまでは、第36壘状区間および第37壘状区間でみた小石垣とほとんど同一構造で、4段積みの石垣高は約1.5mを測るにすぎない。しかし、突然、頭部よりに残る石垣は5.5m～5.7mと異常な高さになる。」と指摘されており、段状になる石垣の形状を類例として捉えることは可能である。
