# 謎多き古代山城

# 甦った天空の城 鬼ノ城シンポジウム

鬼ノ城の整備は、目で見て実感できるフィールドミュージアム（野外博物館）を目指し、西門一帯を中心に行われ、今年3月に一区切り。それを記念し開かれたシンポジウムでは、整備の過程で得られた成果を基に、鬼ノ城の姿が議論されました。

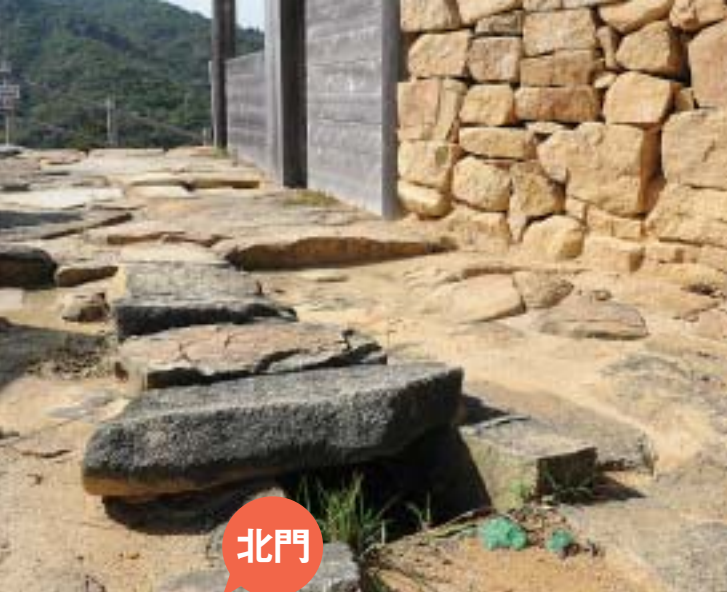
北門

北門はほかの城門と異なり、門の中央に排水用の排水溝をもつ。西門を除くすべての城門が、門の通路と城外とに大きな段差がある。防御のための構造だと考えられる。

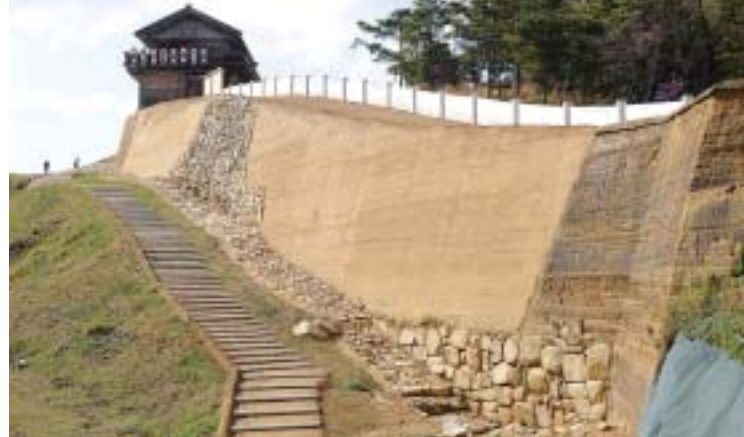
板塀  
敷石

城内側から見た城壁の上部。城壁と平行に、敷石が整然と並べられている。発掘された柱穴を基に板塀を復元。板塀の位置が城内側に寄っており、板塀の外側は幅の広い犬走りのようになっている。シンポジウムでは、城壁の上部がある程度流れ落ちることを想定して、城内より板塀の位置を決めたのではとの考えが示された。
