総社市学校施設長寿命化計画

令和2年3月

総 社 市

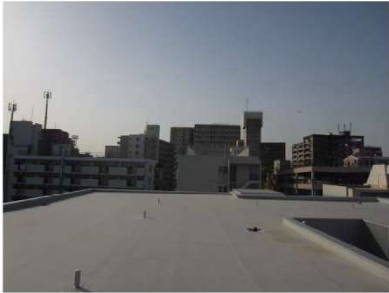
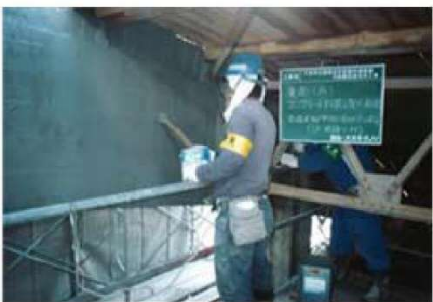
図表 5.1.1 屋根・外壁改修の事例

屋上防水改修（かぶせ工法）	中性化抑制対策

<p>既存の防水層の傷んだ部分のみを撤去し、部分的な下地処理をしてから新規防水層を設置する工法。工期も短く、安価となる。</p>	<p>中性化対策のための抑制剤やアルカリ性付与剤の塗布。</p>

屋根や外壁の劣化、損傷は、構造躯体に影響を及ぼし、建築物全体の寿命を縮めることにつながることから、定期的に修繕や更新を行うこととします。この場合、対策に要する費用と更新スパンを考慮し、ライフサイクルコストの観点から耐久性に優れた安価な材料、工法等を選択することとします。

また、躯体については、コンクリートのひび割れの補修や中性化対策、鉄筋の腐食対策を実施するなど、経年劣化の回復に努めます。なお、施設の機能向上や長寿命化に向けた大規模な改修を実施する際には、コンクリートの強度、中性化深さ等を把握するため、コア抜き調査の実施について検討することとします。
