総社市文化施設等個別施設計画

令和5年3月

総社市

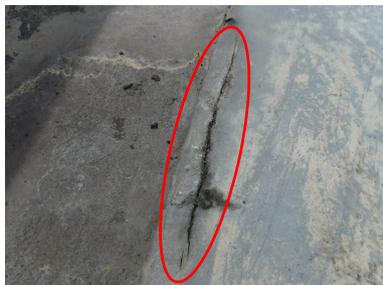
部位別評価結果					
区分	最終評価	劣化状況に関する所見等			
1.屋根/屋上	C	1階屋上の防水に切れや防水内部の滞水が確認される。			
2.建築物の外部	C	北面の基礎に幅9.0mm以上の水平方向のひびわれが見られる。			
3.建築物の内部	C	2階北東の天井に広範囲の漏水跡が見られる。			
4.電気設備	A	特定天井等耐震改修工事（2021年度・経過年数：1年）			
5.機械設備	A	特定天井等耐震改修工事（2021年度・経過年数：1年）			
総合評価					
● 施設全体の健全度（下表参照）は、55点/100点であり、4施設中で中位の健全度となっている。					
所見					
<ul style="list-style-type: none"> ● 1階屋上の防水については、劣化部の速やかな補修が必要である。 ● 北面の基礎に水平方向のひびわれが見られるため、地盤沈下が懸念される。 ● 2階北東の天井の漏水跡については、その直上部の劣化状況について確認が必要である。 					
主な劣化状況等の写真					
No.1	屋根/屋上	No.2	建築物の外部	No.3	建築物の外部

防水の切れ・内部の滞水		基礎の水平方向のひびわれ		写真No.2の接写（幅9.0mm）	
No.4	建築物の内部	No.5	建築物の内部	No.6	その他

《視点》	《課題》	《今後の方向性》
施設の状況	大ホールを設置している施設の特性上、照明・電気設備関係の維持修繕費が恒常的に必要となっている	照明のLED化など長寿命化への取り組みを検討する
	建設後、約50年が経過しており、耐用年数から施設の更新時期が近付いている	適切な維持・修繕による施設の長寿命化を検討する
劣化状況	1階屋上の防水については、劣化部の速やかな補修が必要となっている	防水工などの補修を検討する
	北面の基礎に水平方向のひびわれが見られるため、地盤沈下が懸念される	不同沈下量の調査を検討する

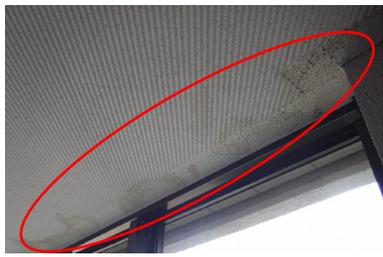
天井の漏水跡		チラー架台の腐食		自家発電機（1972年製）

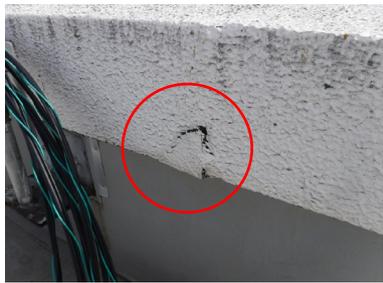
部別評価結果					
区分	最終評価	劣化状況に関する所見等			
1.屋根/屋上	B	パラペットの一部にコンクリートの爆裂が見られる。			
2.建築物の外部	D	塗膜の膨れや錆汁の流出、モルタルの浮きが多数確認される。			
3.建築物の内部	C	東側の壁に漏水や漏水を伴うひびわれが多数見られる。			
4.電気設備	C	改修履歴なし			
5.機械設備	A	空調設備更新（2018年度・経過年数：4年）			
総合評価					
● 施設全体の健全度（下表参照）は、41点/100点であり、4施設中で最も低い健全度となっている。					
所見					
<ul style="list-style-type: none"> ● 屋上は近年の修繕工事により概ね健全である。 ● 外部（東側）に塗膜劣化やモルタルの浮きについては内部壁の漏水の要因と考えられるため、全体的な改修（外部・内部）が必要と判断される。 ● 内部は壁のモルタル浮きが多数確認され、建具も鋼製であるため、改修の検討が必要である。 					
劣化状況写真					
No.1	屋根/屋上	No.2	建築物の外部	No.3	建築物の外部

パラペットの爆裂		錆汁を伴うひびわれ		錆汁の流出	
No.4	建築物の外部	No.5	建築物の内部	No.6	建築物の内部

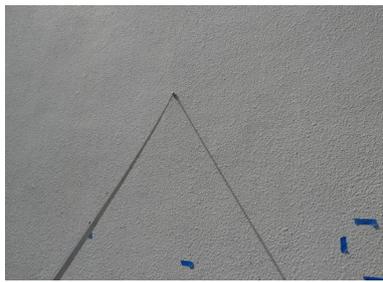
外壁のひび割れ		1階		2階

《視点》	《課題》	《今後の方向性》
施設の状況	建設後、約50年が経過しており、耐用年数から施設の更新時期が近付いている	適切な維持・修繕による施設の長寿命化を検討する
劣化状況	内部壁の漏水の要因と考えられる施設外部の塗膜劣化やモルタルの浮きが発生している	全体的な施設改修（外部・内部）を検討する
	施設内部壁のモルタル浮きが多数発生している	全体的な施設改修（外部・内部）を検討する

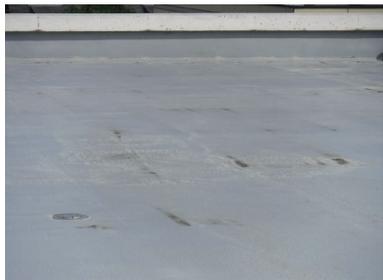
部位別評価結果			
区分	最終評価	劣化状況に関する所見等	
1.屋根/屋上	B	防水トップコートの劣化が見られる。	
2.建築物の外部	B	各面にモルタルの浮きや塗膜の膨れが確認される。	
3.建築物の内部	B	仕上モルタルの浮きやはらみが確認される。	
4.電気設備	C	資本的支出に該当する改修履歴なし	
5.機械設備	C	資本的支出に該当する改修履歴なし	
総合評価			
● 施設全体の健全度（下表参照）は、66点/100点であり、4施設中で最も高い健全度となっている。			
所見			
<ul style="list-style-type: none"> ● 屋上は次回の定期点検時に近接にて、劣化状況の把握が必要である。 ● 各面に浮きが確認され、部分的に塗膜の膨れが進行している箇所が確認される。 ● 電気設備、機械設備は過去の改修履歴がないため、適宜、機器の更新が望ましい。 			
劣化状況写真			
No.1	屋根/屋上	No.2	建築物の外部

トップコートの劣化		モルタルの浮き	
No.3	建築物の外部	No.5	建築物の内部

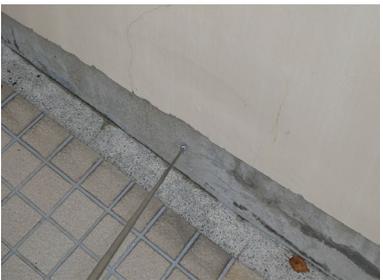
巾木の爆裂		仕上モルタルのはらみ	
No.4	建築物の外部	No.6	建築物の内部

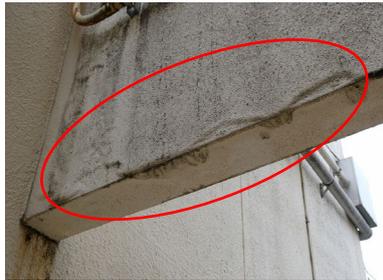
塗膜の膨れ		天井の漏水跡

「視点」	「課題」	「今後の方向性」
施設の状況	電気設備、機械設備は過去の改修履歴がなく、機器を適宜更新していくことが望ましい	予算を確保し、計画的な点検・修繕等を検討する
	建設後、約 50 年が経過しており、耐用年数から施設の更新時期が近付いている	適切な維持・修繕による施設の長寿命化を検討する
劣化状況	耐震診断が未実施であり、耐震性能の確認が必要となっている	早期に耐震診断を行うため、予算確保などの対応を検討する
	各面に浮きが確認され、部分的に塗膜の膨れが進行している箇所がある	予算を確保し、計画的な修繕等を検討する

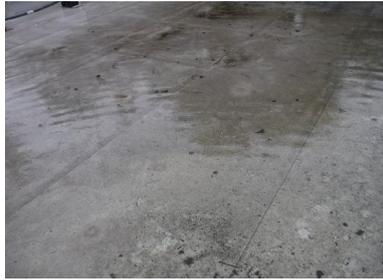
部位別評価結果					
区分	最終評価	劣化状況に関する所見等			
1.屋根/屋上	C	屋上に排水不良による著しい滞水が確認される。			
2.建築物の外部	C	コンクリートの爆裂や鉄筋露出が点在して見られる。			
3.建築物の内部	C	荷解室の床・壁の広範囲にモルタルのはらみが確認される。			
4.電気設備	A	改修工事（電気）（2013年度・経過年数：9年）			
5.機械設備	A	改修工事（機械）（2013年度・経過年数：9年）			
総合評価					
● 施設全体の健全度（下表参照）は、55点/100点であり、4施設中で中位の健全度となっている。					
所見					
● 屋上の排水不良は、落葉等の堆積によるため、容易に屋上へ上がり清掃が出来るよう、タラップ等の新設が必要と判断される。※既存タラップは、1階からのため高低差があり危険					
● 外壁にひびわれが多数見られ、爆裂や鉄筋露出も確認される。劣化部補修のうえ、全体的に保護塗装の施工が望ましい。					
● 荷解室の床・壁は早急な対応は必要ないが劣化進行に注意が必要である。					
劣化状況写真					
No.1	屋根/屋上	No.2	建築物の外部	No.3	建築物の外部

排水不良による滞水		外壁の爆裂		外壁の鉄筋露出	
No.4	建築物の外部	No.5	建築物の内部	No.6	建築物の内部

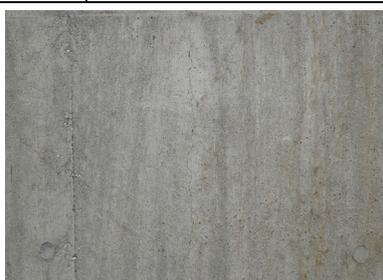
幅 0.2 mm以上のひびわれ		仕上モルタルのはらみ		幅 1.0 mm以上のひびわれ

「視点」	「課題」	「今後の方向性」
施設の状況	施設の立地が市中心部から離れており、また公共交通機関によるアクセシビリティにも課題を抱えている	備中国分寺等の周辺観光客の取り込みなど適切な情報発信に努める
	収蔵庫は既に満杯に近く、寄贈等で新たな収蔵品保管場所の確保が課題となっている	収蔵品の精査を行うと共に、必要に応じ収蔵庫の増築等を検討する
	建設後、約 50 年が経過しており、耐用年数から施設の更新時期が近付いている	適切な維持・修繕による施設の長寿命化を検討する
劣化状況	壁にひびわれが多数見られ、爆裂や鉄筋露出も確認される	劣化部補修、全体的な保護塗装等の修繕を検討する

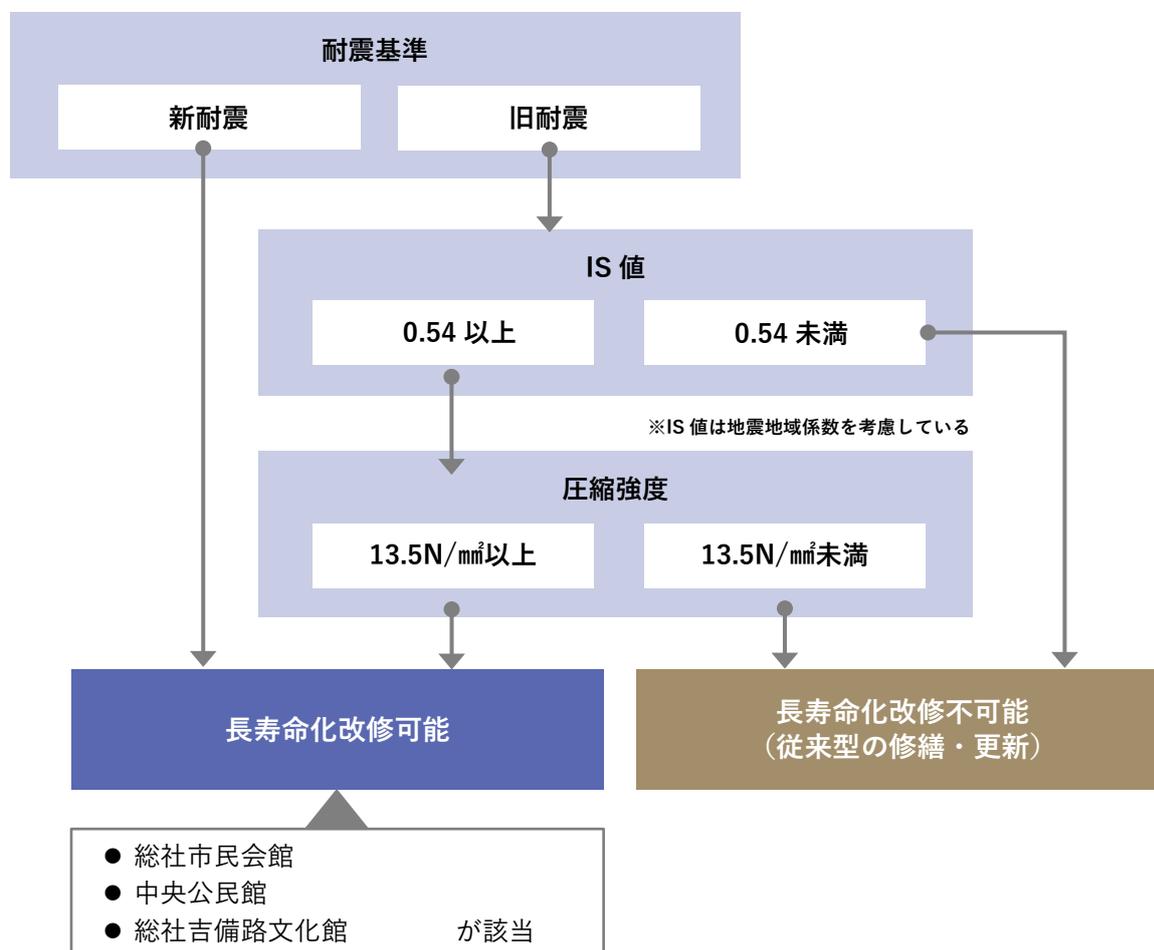
図 長寿命化改修の可否に関する判定フロー

長寿命化改修は、全ての施設で実施可能な訳ではなく、構造躯体の十分な強度を持った施設を対象に行う必要があります。このため、施設ごとの長寿命化改修の可否については、「耐震基準」、「IS値」、「圧縮強度」の3つの視点により、次のフローに沿って判定を行います。

(注) 勤労青少年ホームについては、現時点では耐震診断が未実施のため、上記フローに基づく判定は困難ですが、予防保全型維持管理により公共施設の長寿命化を図っていくという本市の方針のもと、暫定的に長寿命化改修が可能な施設とした上で、将来コストの算定や事業計画の検討を行います。
