第6図  
鬼ノ城平面図  
(S=1/10,000)

第8図 第3壘状区間 遺構配置図 (S=1/300)

第9図 第3壘状区間平・立面図 (S=1/200)

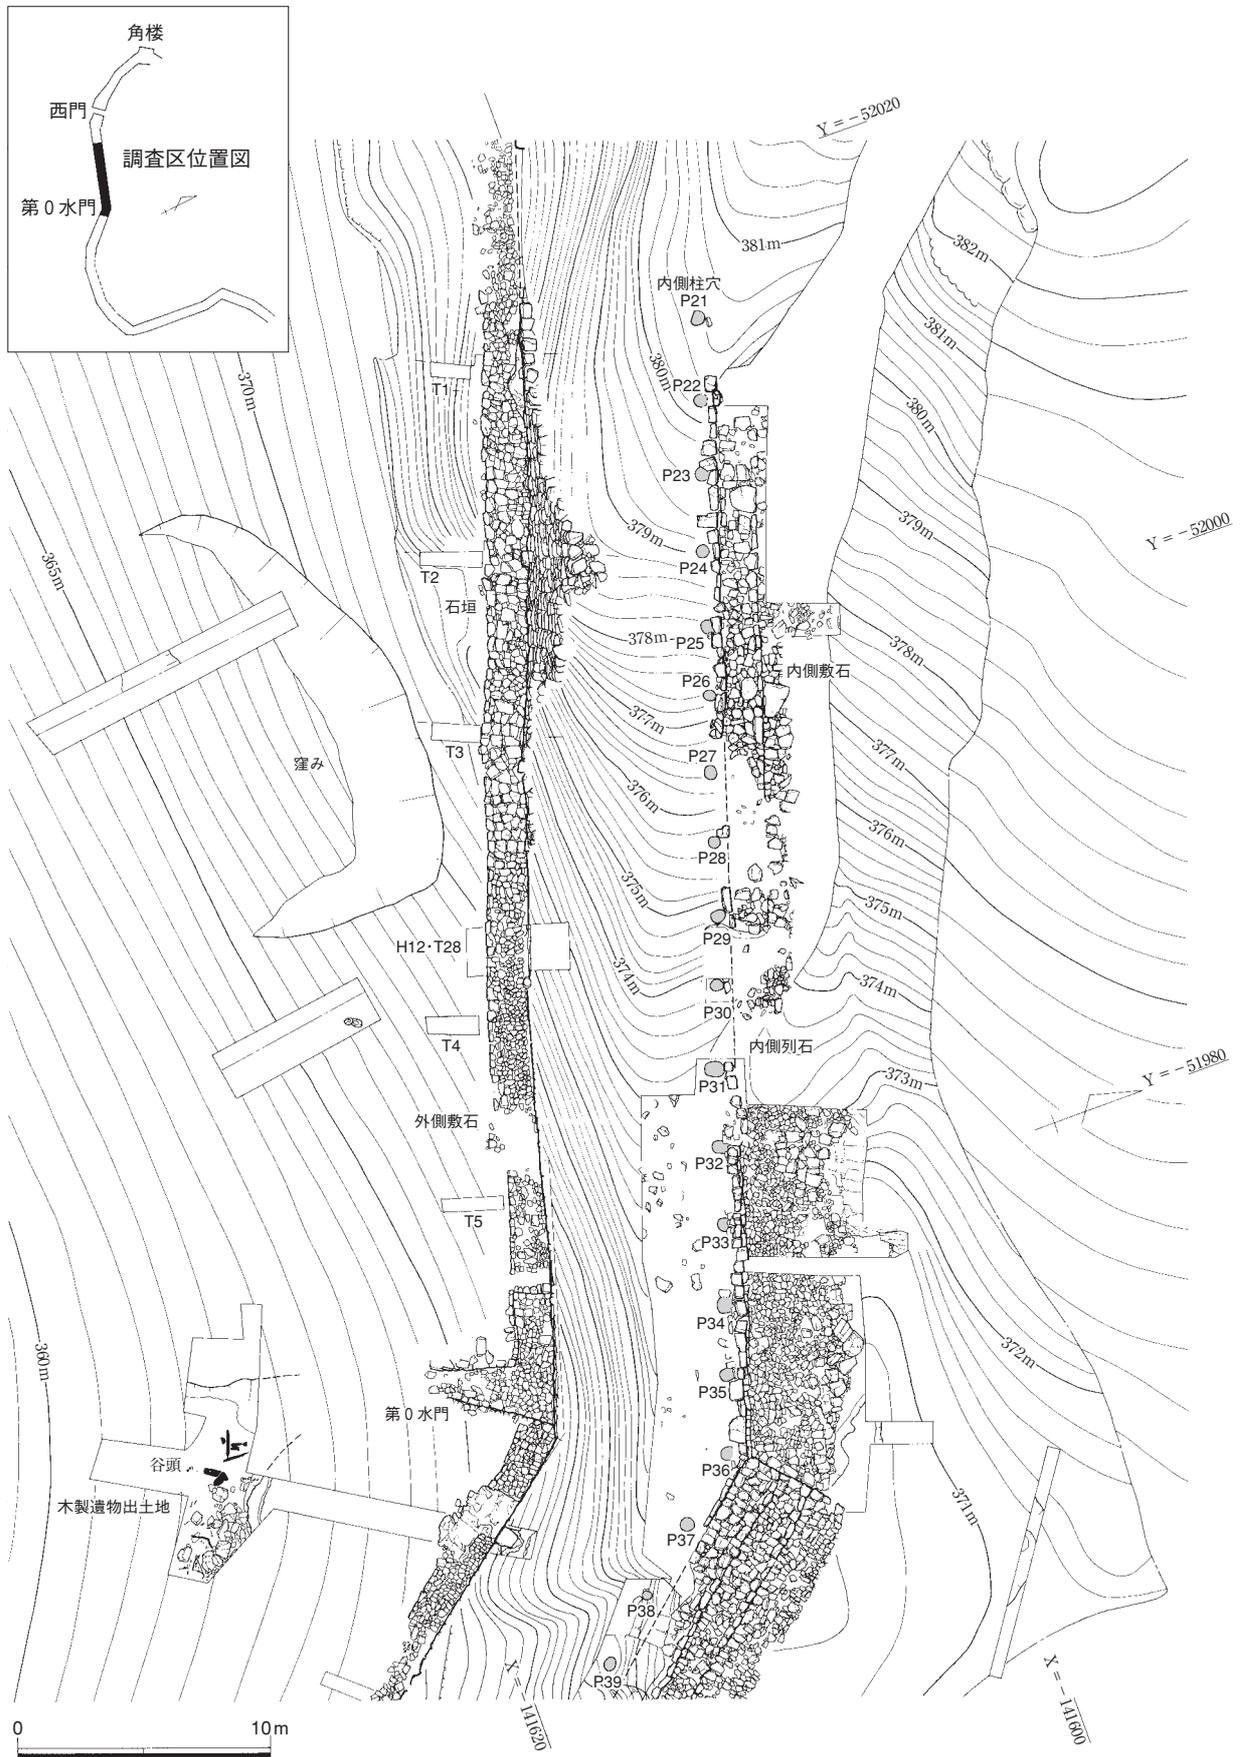
第3 罫状区間の城壁本体は基本的に版築盛土で構成されている。城壁前面の主な検出遺構は外側敷石、石垣、外側列石、第0水門である。また、城外側にはサブトレンチを5箇所設定し、城壁構築に伴う造成範囲を確認した。一方、城壁上面の遺構は内側柱穴、内側列石・敷石等が検出された。

第3 罫状区間における外側敷石の全長は、西門の南側に位置する尾部の「折」から第0水門頭部の「折」までが約69m、敷石幅は1.2～1.5mを測る。短軸側の敷石は城外側に向けて6°～20°の下り勾配で形成されている。その一方、石垣から第0水門までにいたる長軸側の傾斜勾配は約12°を測り、さらに9ヵ所の傾斜変換に細分する事が可能である。

また、外側敷石が良好に残存していた事により、作業単位を示す目地を8ヵ所確認した。特に、石垣前面の敷石には大型の花崗岩を使用し、石垣から第0水門までは小型のアプライトが使用されていた。石垣の頭端を境として石垣側と第0水門側へはこのように石材の規模や材質に大きな相違が認め

られ、明らかに区別されている。なお、外側敷石より城外側に設定したサブトレンチの結果、城壁構築前には地盤造成が広範囲に行われている事が判明した。

石垣から第0水門までの城壁下部は外側列石が露出しておらず、版築盛土による壁面を構成していた。平成12年度に設定したT28（以下H12・T28と称する）によれば、版築盛土の最下層において平石が検出されたが、この平石を外側列石とみるべきか、版築盛土の地盤強化を目的に配置した石材と見るかで解釈に苦慮した。しかし、今回の調査により「H12・T28」から第0水門までに外側列石の配列が確認され、ここに改めて埋没を前提に配列された外側列石を検出したのである。

外側列石の検出範囲は第0水門から「H12・T28」までの約8.6m間で、未検出ではあるものの石垣頭部へ延びている事が予想される。外側列石は第0水門に至る途中で約4°の「小折」をもって連続するが、これは水門石垣の構築に合わせて列石を配置した際に小折が生じたと考えられ、直線区間の一部に変わりはない。

水門石垣近くの列石は階段状に構築して高さを上げ、中間地点からは敷石レベルより以下に埋没し、その比高差は最深部で約30cmを測る。

第3壘状区間の内側柱穴は計23本検出された。柱痕は円形を呈し、径40～50cmを測る。柱間間隔は2.7～3.3mを測り、深さはいずれも1m以上が埋没していると推測される。

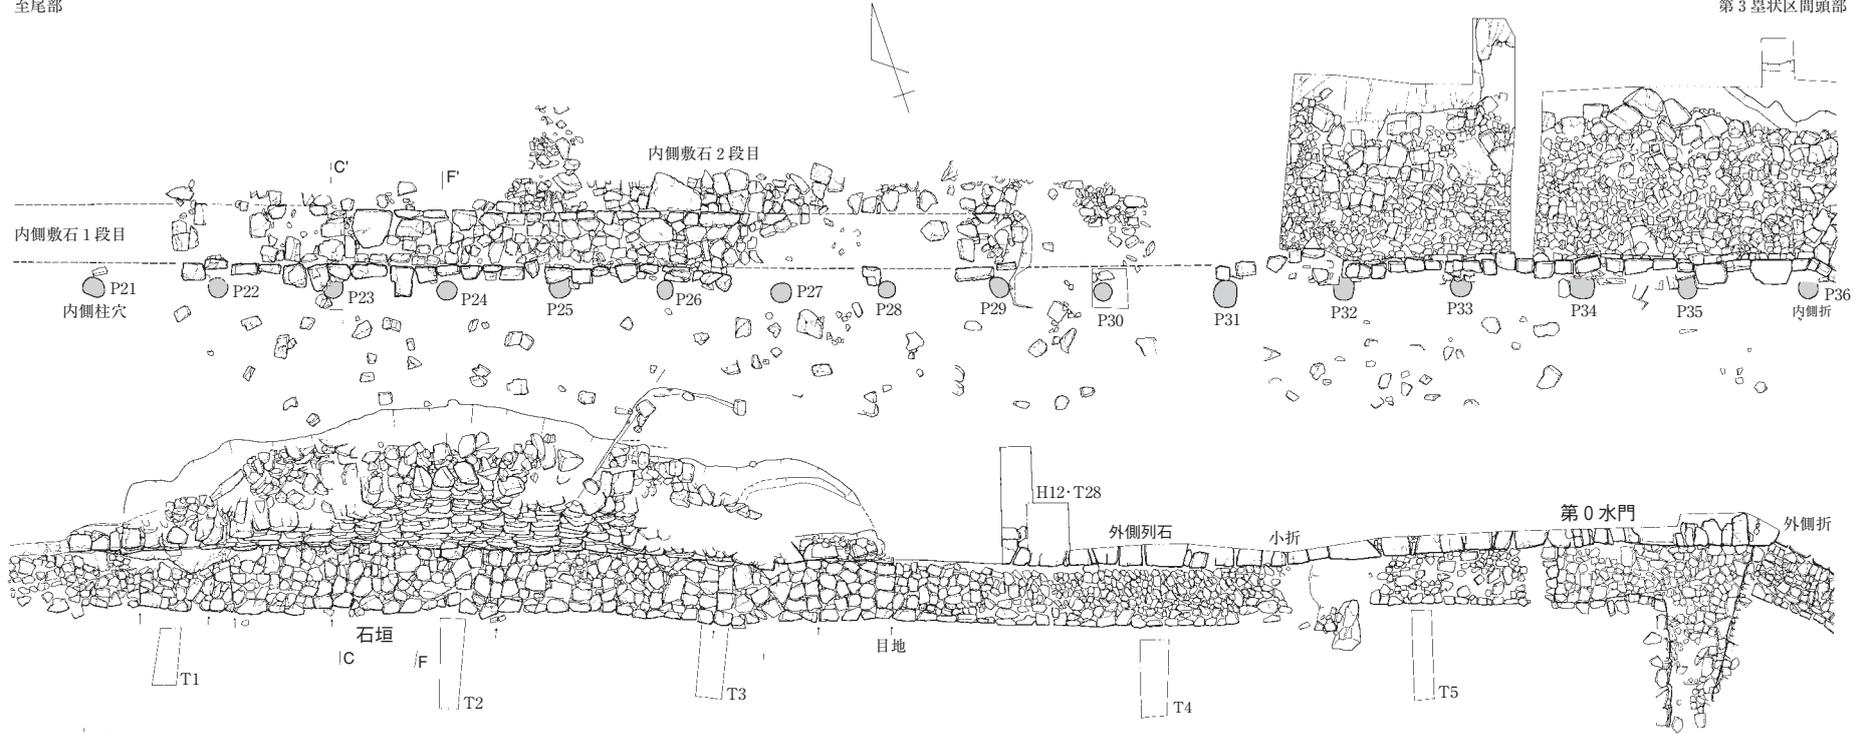
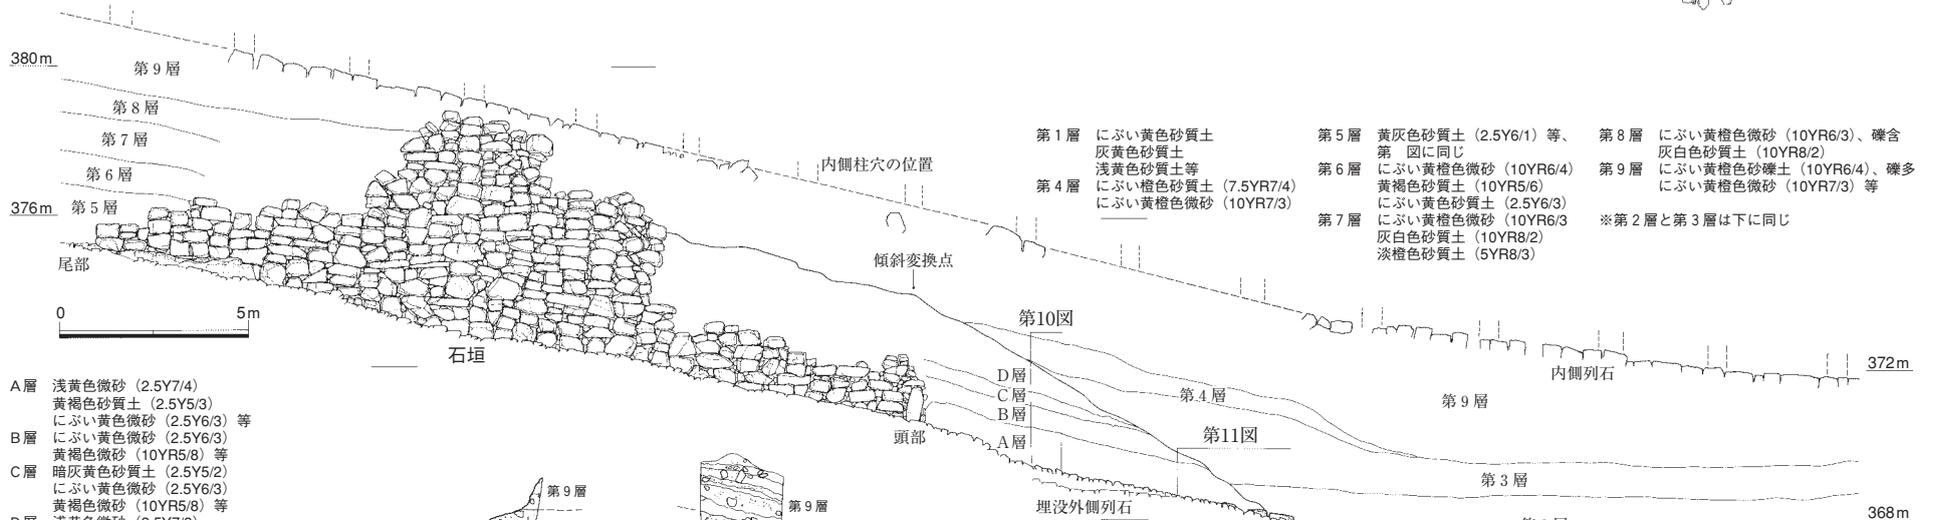
### 3. 石垣から第0水門間の版築盛土（第9図参照）

石垣から第0水門までに堆積した流土を除去した結果、城壁の壁面を除き残存良好な版築盛土を検出した。壁面には幾重にも版築層の重なりが確認されたが、城壁高6～7.5mに及ぶ土層を一層毎に分層することは整備工事の都合上不可能であった。

しかし、壁面に現れた版築層の大単位については観察が可能であり、城壁の築造過程を把握することを目的に立会調査を実施した。なお、この項では版築盛土の状況のみを説明し、煩雑を避けるためあえて石垣と版築盛土との関係は触れていない。

- A層 浅黄色微砂 (2.5Y7/4)  
黄褐色砂質土 (2.5Y5/3)  
にぶい黄色微砂 (2.5Y6/3) 等
- B層 にぶい黄色微砂 (2.5Y6/3)  
黄褐色微砂 (10YR5/8) 等
- C層 暗灰黄色砂質土 (2.5Y5/2)  
にぶい黄色微砂 (2.5Y6/3)  
黄褐色微砂 (10YR5/8) 等
- D層 浅黄色微砂 (2.5Y7/3)  
灰白色砂質土 (2.5Y8/2)  
にぶい黄橙色微砂 (10YR7/3) 等

- 第1層 にぶい黄色砂質土  
灰黄色砂質土  
浅黄色砂質土等
  - 第4層 にぶい黄橙色微砂 (10YR7/3)
  - 第5層 黄灰色砂質土 (2.5Y6/1) 等、  
第4層と同じ
  - 第6層 にぶい黄橙色微砂 (10YR6/4)  
黄褐色砂質土 (10YR5/6)
  - 第7層 にぶい黄褐色微砂 (2.5Y6/3)  
にぶい黄褐色微砂 (10YR6/3)  
灰白色砂質土 (10YR8/2)  
淡橙色砂質土 (5YR8/3)
  - 第8層 にぶい黄褐色微砂 (10YR6/3)、礫含  
灰白色砂質土 (10YR8/2)
  - 第9層 にぶい黄褐色砂質土 (10YR6/4)、礫多  
にぶい黄褐色微砂 (10YR7/3) 等
- ※第2層と第3層は下に同じ

石垣中央から第0水門に向けて山形状を呈した版築盛土を検出した。石垣構築と一体的に築造された版築盛土と考えられるので、以下に「石垣盛土」と呼称したい。

石垣盛土は石垣の頭部から第0水門側へ約7.3m離れた外側列石の直上から始まり、ここを始点として石垣に向けて31°勾配で立ち上がる。そして、石垣頭部直上で傾斜変換し約14°勾配となって石垣中央へと延びている。石垣盛土の上面は凹凸が認められるもののほぼ平坦に形成されていた。

石垣盛土上面の傾斜勾配は直下の外側敷石の勾配とほぼ同じであり、外側敷石から上面までの高さは3.3～3.8mを測る。

一方、石垣尾部側の版築層を精査したところ石垣盛土は検出されず、別の版築層である第5～9層が検出された事から、石垣盛土は石垣の内部で終了している可能性が高い。そのため第5・6層が先行し上部に石垣盛土が乗るのか、あるいはその逆であるのかは石垣の全面解体をしない限り不明と言わざるを得ない。

第1層はにぶい黄色砂質土、灰黄色砂質土、浅黄色砂質土等で構成された版築層で、厚さは高1.2m以上を測り内部には8～20cm単位の版築層が確認できた。第1層は第4壘状区間の基部を構成しつ

つ水門石垣に取り付き、上面は水門石垣の天端石から第4 壘状区間頭部へ向けて約14°の上り勾配で版築盛土が築造されている。そのため第2層以上の版築層を築造するために、斜路を形成したと想定することが可能である。また、第1層の土質は粘性を帯びた砂質土であり、強固に締まっていた。

第2層はにぶい黄褐色砂質土、にぶい黄橙色砂質土、浅黄橙色砂質土等で構成された版築層で、最大厚1.75mを測る。第0水門石垣の上部に築造され頭部は第4 壘状区間へ及び、尾部方向へは石垣盛土の上部に乗っている。第2層の下層は第1層の形状に合わせて傾斜しながら版築されていたが、上層になるに従い漸移的に水平方向へと変化している。この第2層の上層には他の層に見られない茶褐色土（層厚3～12cm）が一層のみ版築されており、その特殊性から版築盛土の単位表示を示す表示層と考えられなくもない。

第3層は浅黄橙色砂質土、にぶい黄橙色砂質土、黄褐色微砂等で構成された版築層である。第3層の尾部は石垣盛土の上に乗るが、この部位にのみ盛土の厚みを増加させており、第0水門上面は層厚約90cm平均で水平方向に版築されている。第3層内部には4～20cm単位の土層が確認でき、石垣盛土との土層境に着目すると、第3層の端部が石垣盛土側へわずかに上がっていることが観察できる。

第5層から第8層は石垣の尾部で検出しており、第3 壘状区間の尾部から連続する版築層と考えられる。第5層上面の傾斜勾配は8°で最大厚1.6mを測り、内部には厚2～25cmの土層が認められた。なお、第5層の基底部には石垣盛土が延びていない。

第9層はにぶい褐色砂礫土等で構成された版築層である。白色粒が非常に多く含まれ40～50cm大の石材が多数混入するなど、土石混合状態であるにも関わらず硬く締まっており、これらの石材は版築土壘の上面においても多数観察できた。なお、第9層は第3 壘状区間の石垣尾部から第0水門上面まで広範囲に及んでいるが、尾部である西門付近には延びていない。

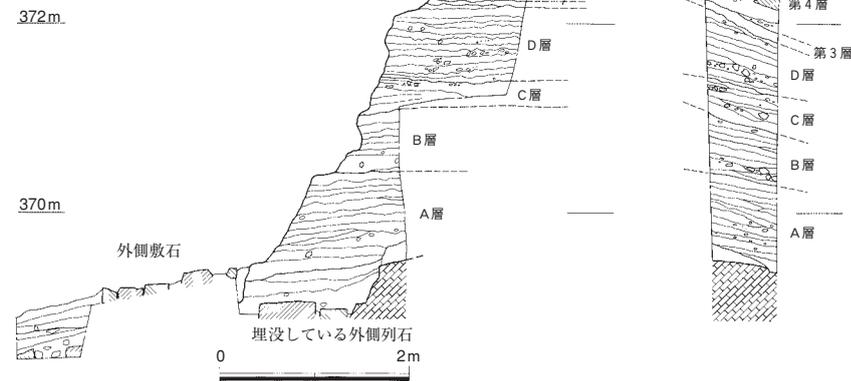
第10図 H12・T28版築土壘断面図 (S=1/80)

石垣盛土のA～D層は全体的にみれば層厚が薄く、非常に硬質に締まっている。第10図のように直交断面での形状は極めて水平を指向しているにも関わらず、立面側では斜方向に傾斜させて版築している事が特徴として指摘できる。

第4層はにぶい橙色砂質土、にぶい黄橙色微砂で構成された版築層で、全体的に橙色を帯びた層として識別できる。第3層のふくらみに合わせて第4層が版築されており、層厚は83cmを測り内部には3～19cm単位の土層が確認できた。版築層は橙色土や褐色ブロックからなる混合土で、白色粒から10cm大の地山軟岩を多く含んでいる。また、第10図の断面観察では第3層以下が水平方向の版築盛土に対して、第4層の勾配は城内から城外側へ約8°下っていた。

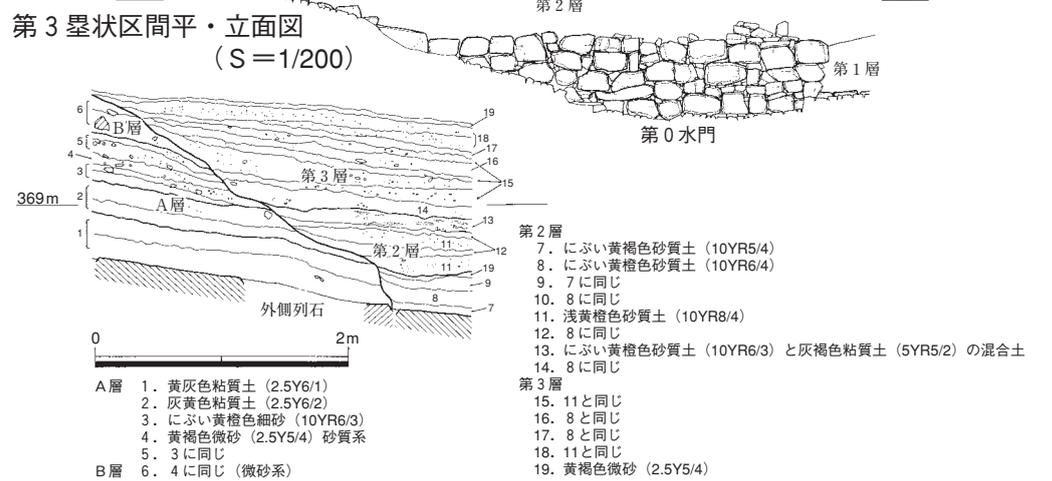
第11図 版築土壘の境 (S=1/60)

A層は石垣盛土の下層に位置し、外側列石の上端から版築が始まっている。A層は石垣の2段目に及ぶ層でもあり、石垣頭部には築石を据える際の掘り込みが認められた。A層の厚みは最大で140cmを測り、内部には4～20cm単位の版築層が確認できる。第11図のA層下部は硬質な黄灰色粘質土（1層）で、検出位置にもよるがこの層により外側列石が被覆されていた。

- 第2層 7. にぶい黄褐色砂質土 (10YR5/4)  
8. にぶい黄褐色砂質土 (10YR6/4)  
9. 7に同じ  
10. 8に同じ  
11. 浅黄褐色砂質土 (10YR8/4)  
12. 8に同じ  
13. にぶい黄褐色砂質土 (10YR6/3) と灰褐色粘質土 (5YR5/2) の混合土  
14. 8に同じ
- 第3層 15. 11と同じ  
16. 8と同じ  
17. 8と同じ  
18. 11と同じ  
19. 黄褐色微砂 (2.5Y5/4)

外側列石を検出するため、土壘前面から約40cm削り込んだ際に図化。
