4. 石垣（第13図参照）

石垣断面

11. 石垣の検出状況と解体時の調査 (第23図参照)

12. 石垣解体時の調査

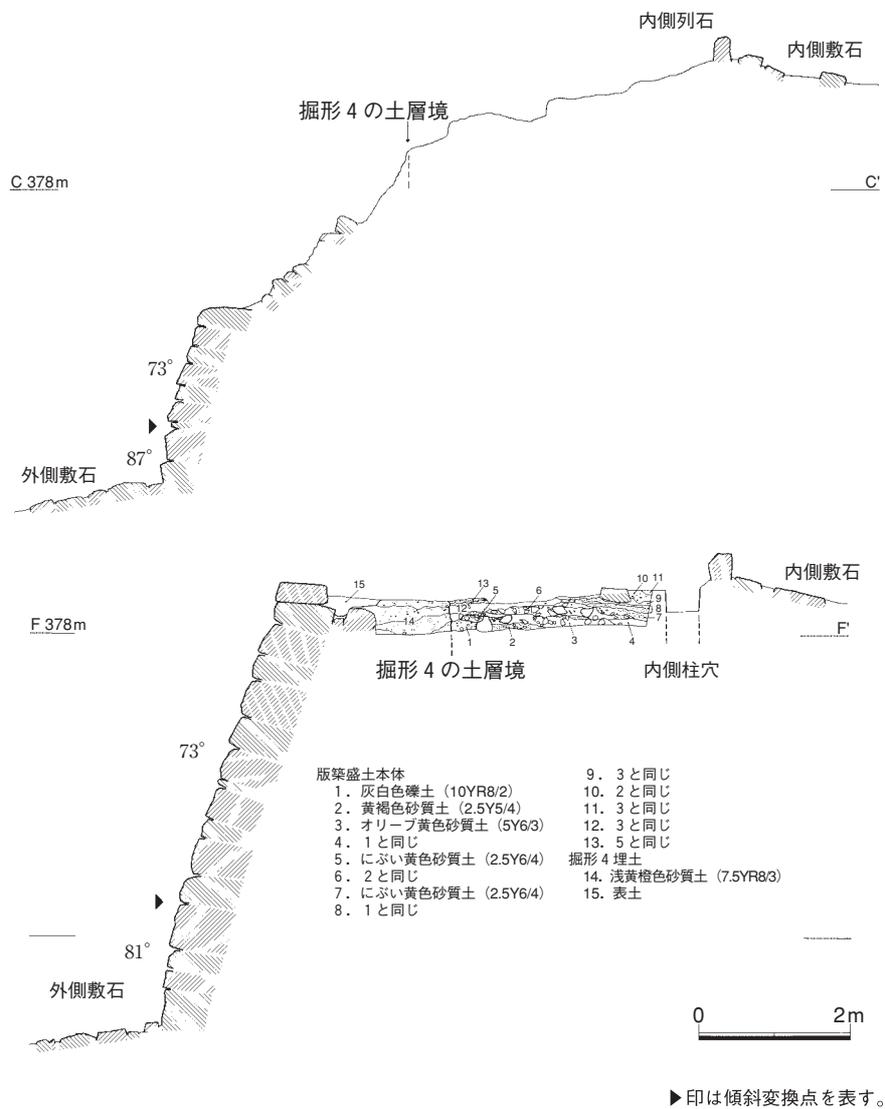
第12図 石垣C、F断面図 (S=1/100)

断面 C（第12図）

石垣高は2.35mを測り、根石から頂部の築石までは概ね78°で、石垣には一箇所の傾斜変換点がある。勾配の詳細は根石から変換点までが87°、変換点から頂部までは73°である。

断面 F (第16図)

石垣高は5.8mを測り、根石から頂部の築石までは概ね75°で、石垣には1箇所の傾斜変換点がある。勾配の詳細は根石から変換点までが81°、変換点から頂部までは73°である。この断面の位置は垂直方向を意識して、比較的大きな石材を重箱積みになっている箇所でもあり、各築石は石面の上下を合わせ出入りが少ない。

本体版築と掘形4の関係を調べるため、石垣の上面に2箇所のサブトレンチを設定した。第12図のF断面では築石から約2.4m離れた城内側で掘形4を検出し、ほぼ垂直に掘り込まれている事が判明した。また、石垣から1.3mまでは築石と一体的に裏込石を充填し、掘形までは埋土である。埋土の各層は層厚が厚いものの比較的良く締まっていた。

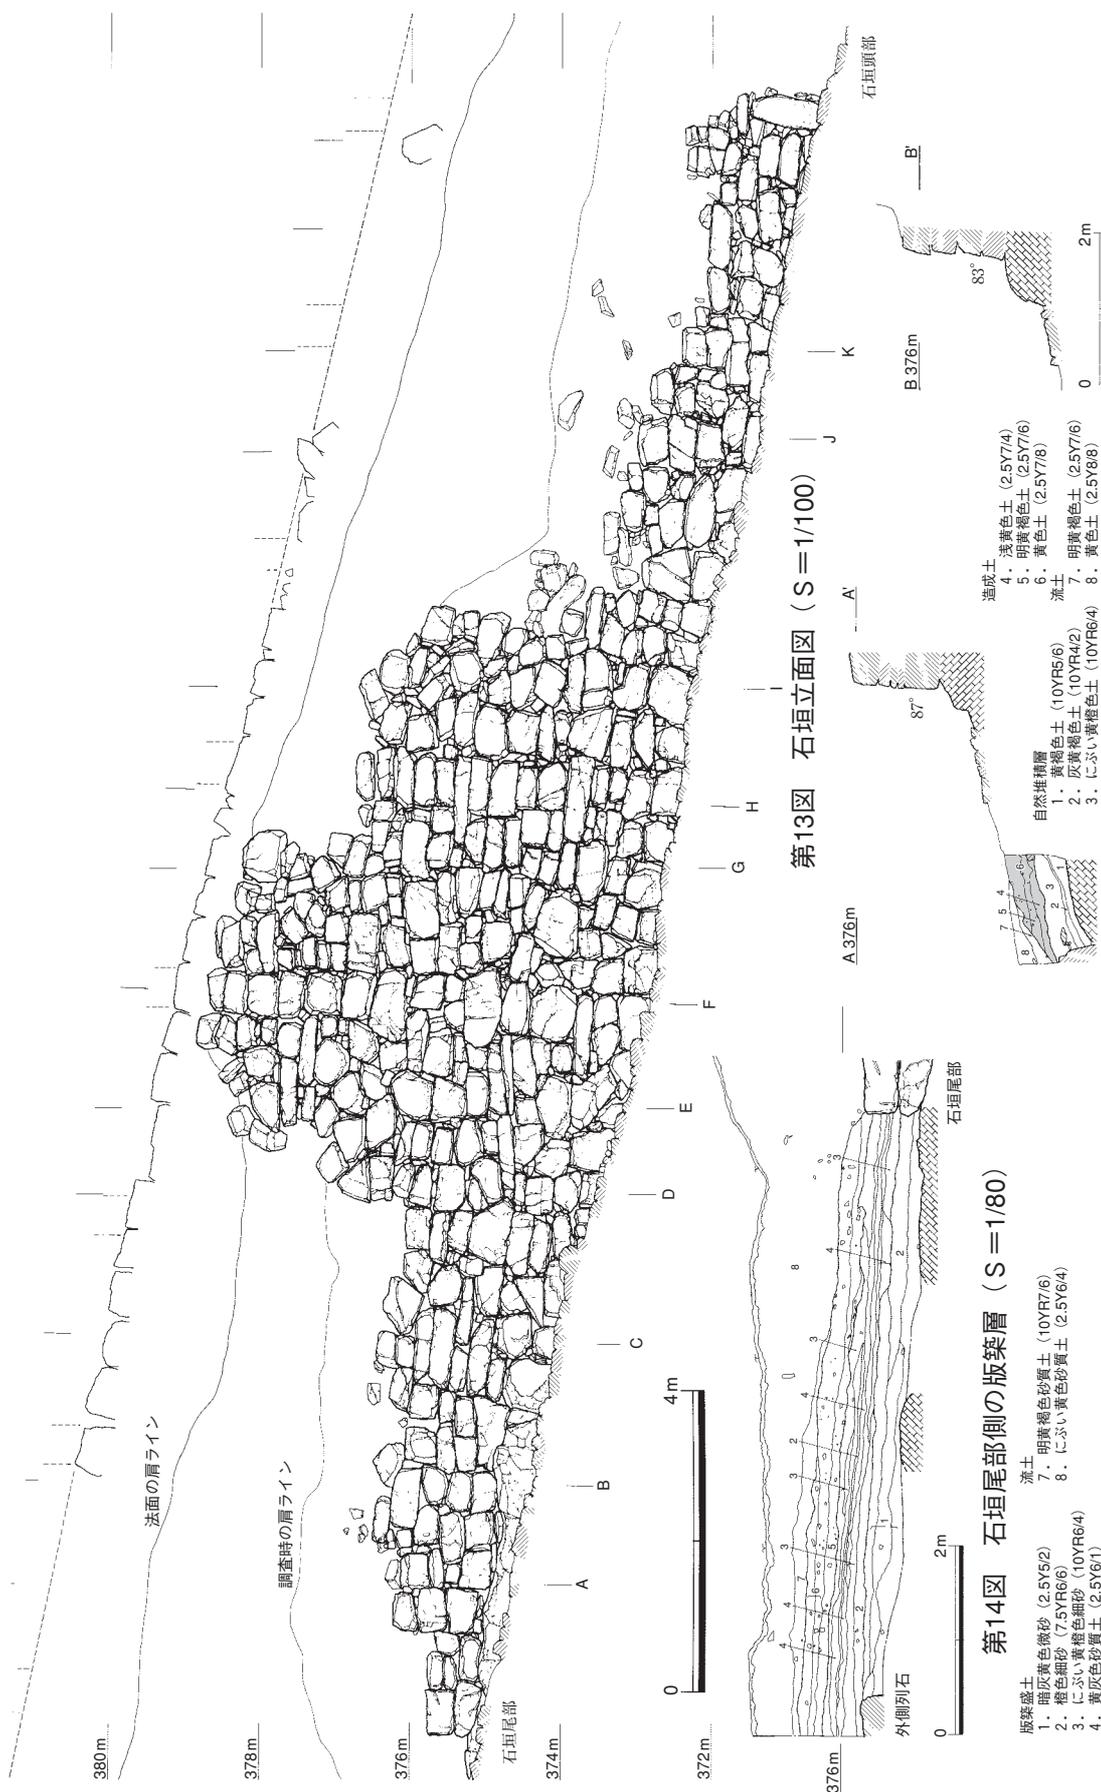
第13図 石垣立面図 (S=1/100)

石垣前面に堆積していた流土と崩落石材を人力で除去した際に、石垣の前面には転落石が折り重なるようにして崩落していた箇所が確認され、築城後比較的早い時期に崩壊が進行した事を予測させた。また、調査前には石垣より約10m離れた城外側に、幅約17.5mを測る大規模な窪みが観察され、窪みの中には多数の石材が散在するなど、広範囲に崩落した状況が窺えた。

石垣の立面形状は、両側が崩壊し中央部分のみが天端付近まで良好に残存している事から凸状を呈している。石垣の両端を見ると、石垣の頭部は築石を立てて石垣の端部を示しており、尾部には築石の崩落痕や抜き取り穴が検出できないため、現状の石垣を端部と認めてよい。

これを基に石垣の規模を計測すれば全長は21.8mを測り、石垣高5.9m、内側列石までの高さは約6 mを測る。

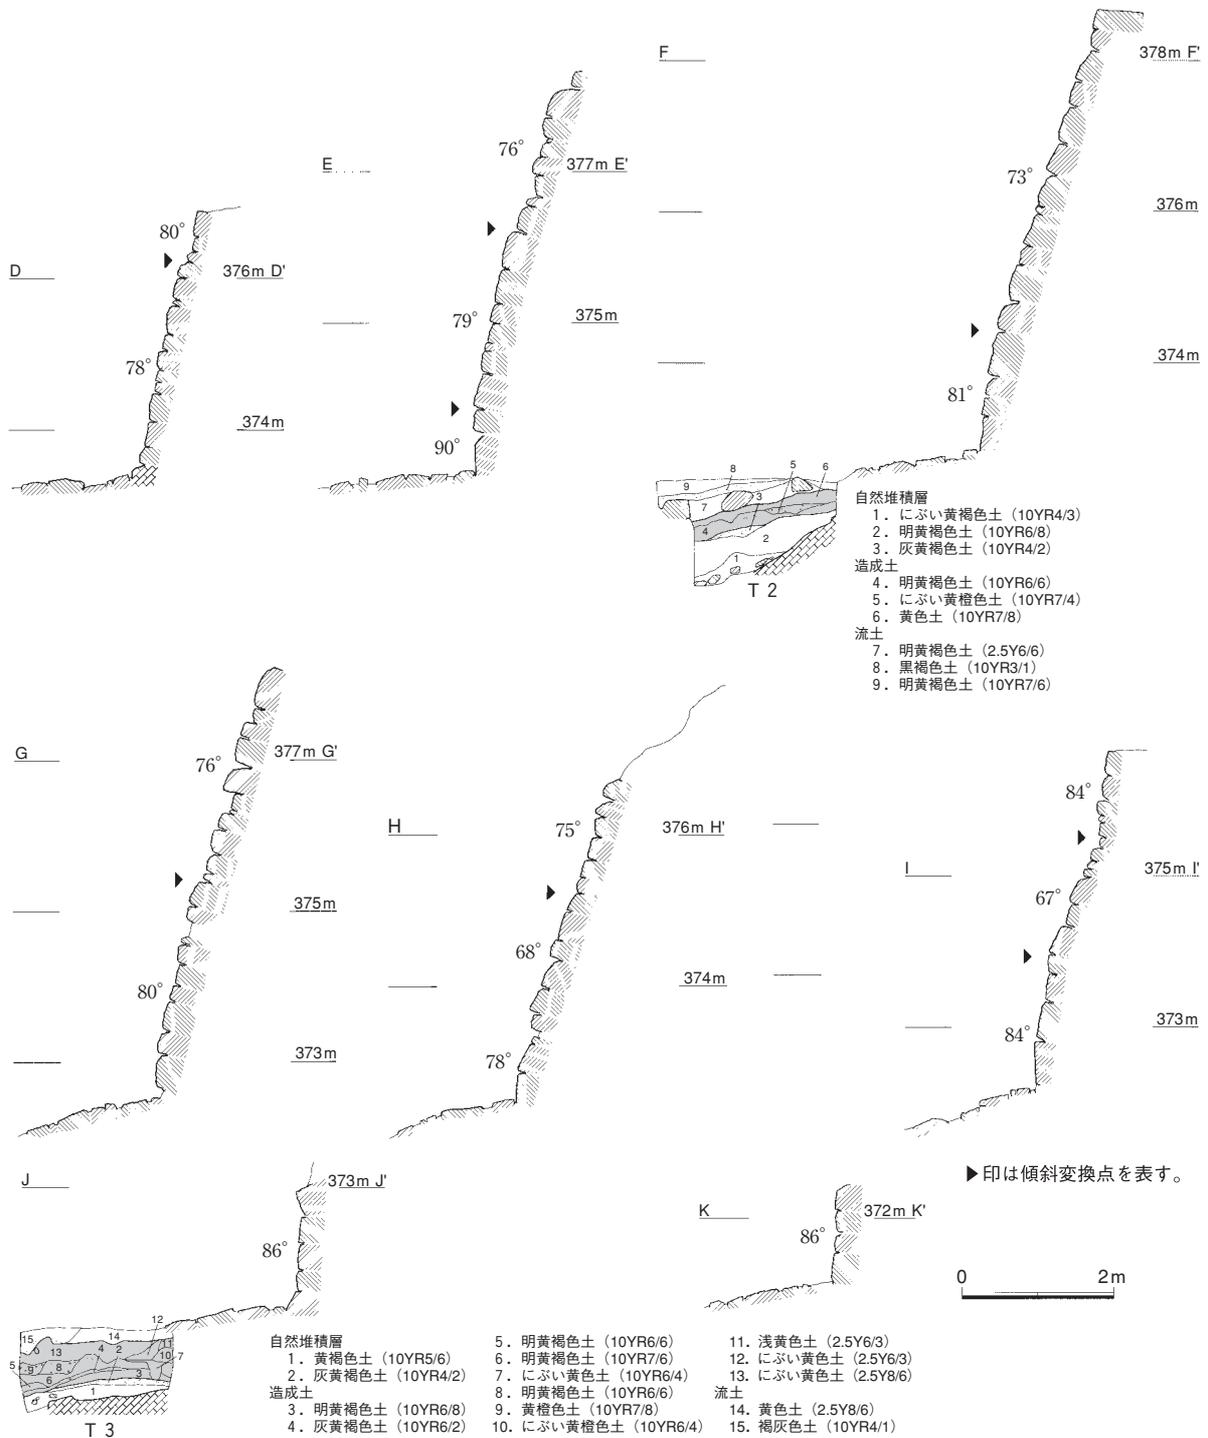
第16図 石垣D~K断面図 (S=1/100)

石垣高は3.38mを測り、根石から頂部の築石までは概ね77°で、石垣には1箇所の傾斜変換点がある。勾配の詳細は根石から変換点までが78°、変換点から頂部までは80°で、上位の傾斜変換点からは10cm控えて築石が積まれている。

石垣高は5.3mを測り、根石から頂部の築石までは概ね78°で、石垣には2箇所の傾斜変換点がある。勾配の詳細は2箇所の変換点を境に上位、中位、下位に分けると、下位が90°中位が79°上位は76°となり、徐々に勾配をもたせていることがわかる。上位の変換点には約10cm控えて築石を積んでおり、

これより上部にかけて石面に入出入りが認められ、中位以下の積み様と異なっている。

石垣高は5.71mを測り、根石から頂部の築石までは概ね75°で、石垣には1箇所の変換点がある。勾配の詳細は根石から変換点までが80°、変換点から頂部までは76°を測り、変換点を境に6cm控えて上部の築石を積んでおり、各築石の石面には出入りが認められる。

石垣高は4.22mを測り、根石から頂部の築石までは概ね74°で、石垣には2箇所の変換点がある。勾配の詳細は下位が78°、中位が68°、上位が75°である。この断面は重箱積みの箇所でもあり、各築石は石面の上下を相互に合わせ出入りが少ない。

石垣高は4.48m、根石から上端の築石までは概ね78°で、石垣には2箇所の変換点がある。勾配の詳細は下位が84°、中位が67°、上位が84°で、上位の変換点を境に約8cm控えて築石が積まれており、石面には出入りが認められる。なお、中位において勾配の変化が見られるのは、はらみ出しのためと考えられる。

石垣高は1.58m、はらみ出しのため本来の勾配は不明である。T 3では3～13層の造成土を確認し、層厚は70cmにも及んでいる。また、造成土には8～12層のようにブロック状を呈する造成層や、不整形な断面形状を示す4・13層があるものの、土質はいずれも硬く締まっていた。

石垣高は1.3mを測り、はらみ出しのため本来の勾配は不明である。

石垣の最も残存良好なE、F、G断面によると、下位の根石付近が80°近い傾斜で立ち上がり、石垣が上位へ構築されるに順い築石の石尻を下げて積まれているため、75°前後の勾配へと変化している。また重箱積みのF、H断面では築石の石面が一様に揃っており勾配の変化がわずかであった。その一方D、E、G、I断面の上位における変換点に着目すれば、築石の石面上縁から6～10cmひかえて石垣が構築され築石の石面には出入りが生じるなど、下位の石垣と比べ積み様の変化が読みとれる。

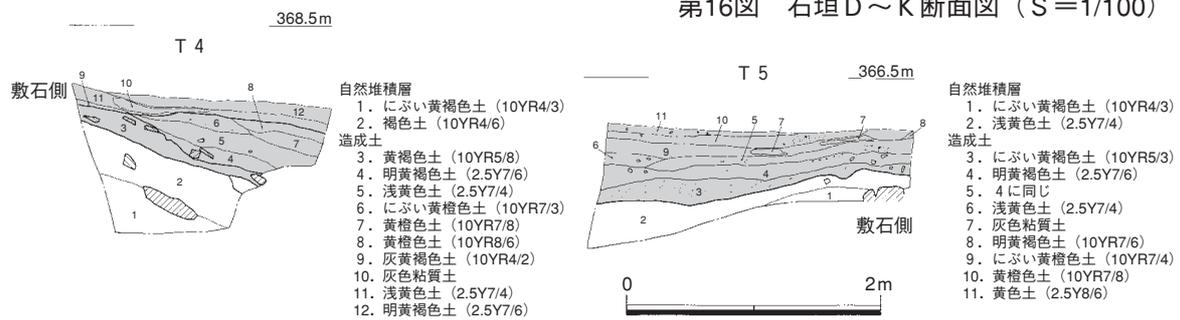
第17図 T 4・T 5断面図 (S=1/60)

T 4では3～12層の造成土を確認した。造成土の最大厚は60cmを測り、各層は山側から谷側へ約

11°の下り勾配で造成されている。層中には炭化物を多く含む9層や、白色地山粒を含む5～7層があり、土質は全体的に硬く締まっていた。

T5では3～11層の造成土を確認した。造成土の最大厚は61cmを測り、各層には灰色粘質土を含む9層や、白色地山粒を含む4～6、10、11層、そして炭化物を多量に含む3層がある。土質は9～11層が硬く締まっており、他の層はやや締まりがある程度であった。

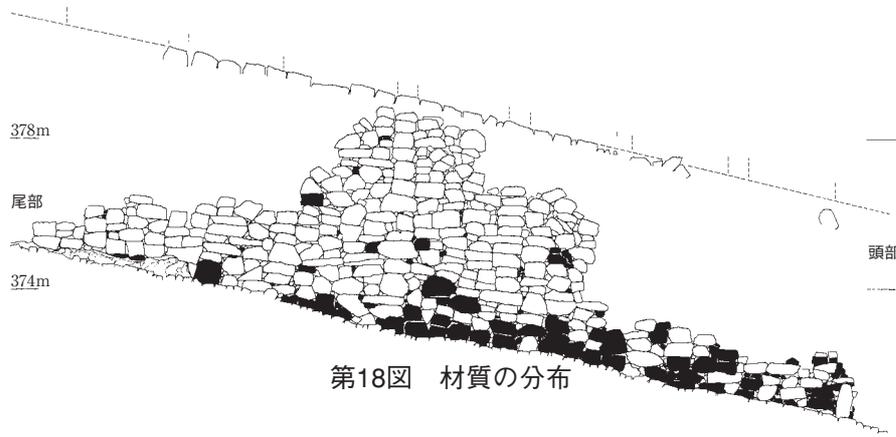
第18図 材質の分布

石垣を構成している石材は花崗岩とアプライトである。築石、間詰、詰石等の数量を集計したところ合計537石が確認できた。その内訳は花崗岩398石（約74%）、アプライト139石（約26%）で、花崗岩を主体的に使用していることが判明した。アプライトの築石は主として頭部から中央部分の根石付近に分布しているが、石垣構築の初期段階でわずかに使用されているにすぎない。その他には石垣の上位にアプライトが点在しているのみで、意識的に使用されているとは言い難く、むしろ間詰や詰石として使用されている。

築石の白抜きが花崗岩
黒塗りがアブライト

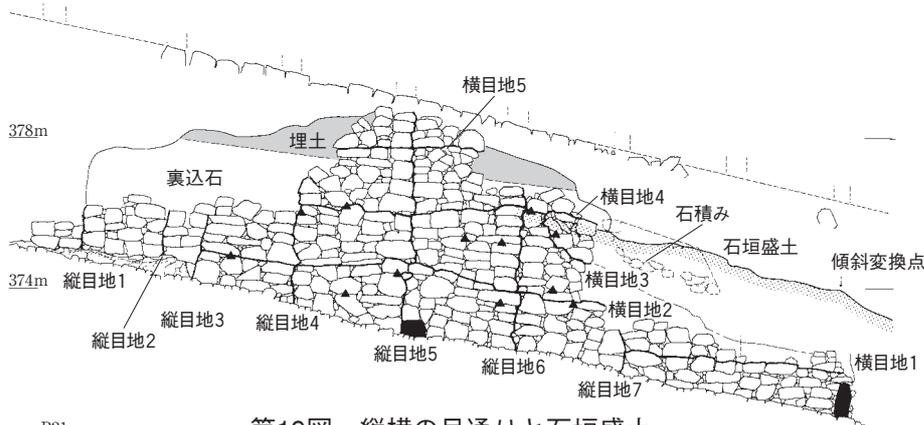
第19図 縦横の目通りと石垣盛土

石垣の構築を検討するために任意に縦横の目地を抽出した。第19図では目地の大単位を示しており、さらに細分は可能であるが、以下に述べるとおり、おおよその構築過程が反映されているため、各目地に沿って特徴を述べたい。

縦目地は重箱積みとなる築石の側面を整然と揃えたものではなく、築石が相互に接しながら築かれているので、ルーズな目通りとして観察できる。縦目地は7箇所を抽出し、根石から石垣下部まで目地が通る縦目地4～6と、目地上に築石が乗り途切れる縦目地3がある。特に縦目地3は築石の側面を揃えて頭部側に傾斜させていることが特徴として挙げられる。なお、各縦目地の間隔は縦目地2を除いて約3mである。

また、縦目地と関連して石垣中央の基底部には、石垣壁面から根石が約30cm突出している。この石材を単なる露岩と見るか、石垣構築に関わる表示石と見るかで評価は異なるが、縦目地が根石の側面から始まっている限り、構築上の指標を示す「表示石」と理解する事は可能である。また、頭部端にも長石を立てて石垣の端部を示す根石があり、同様に表示石と考えられよう。

横目地は5箇所を大単位として抽出した。石垣の下部に位置する横目地1、2は自然傾斜に合わせて下り勾配となっており、特に横目地2は縦目地5との交点を頂点として山形に盛り上がっている事が特徴である。横目地3から横目地4までの築石は小型の石材を使用し、しかも尾部へ傾斜させて積んでいる事から、他の築石と比較しても積み様が異なっている。その原因として単に崩れによる築石

- ・太線は縦横の目地
- ・網目は石垣盛土の上面を表記
- ・▲印は石垣勾配の変換点
- ・黒塗りは表示石

の傾きとの見解もあるが、後述するように掘形3の形成と合わせて積まれたと考えることもでき、構築単位が別であるのかもしれない。横目地1、2は自然地形に合わせて傾斜するのに対し、横目地4と5は目通りがほぼ水平に形成されている点で対照的である。

石垣盛土と石垣の関連は解体時の調査により、縦目地6の上位にまで石垣盛土の延長を確認した。また、横目地2と横目地4の間に築かれた築石は頭部側に高さを増し、横目地4と石垣盛土の上面が揃っている。つまり、石垣の構築単位が異なる事を示しており、その原因として掘形との関連が指摘できる。

石垣の上面で検出された掘形4は、横目地4付近が底部となっており、すでに崩壊している石垣中央から尾部にかけての石垣上面が、概ね掘形4の底部に近いと考えられる事から、この面で一端石垣の構築作業を停止している可能性がある。また、横目地4を境に上下の築石を比較すると、上半の石垣の方が築石の規模が小さくなる事や、不整形石を多数使用し積み様に変化が見られる事も、構築単位の相違として付合している。

横目地と石垣勾配の関連を調べるため、各断面において検出された傾斜変換点を立面に表示した。それによると、まず横目地2を上下する位置に変換点が分布している。次に横目地4では尾部側に変換点が認められるものの、他の部分では分布しておらず、むしろ横目地2、4の間に2箇所の変換点が確認できた。

これらの傾斜変換点が断片的であり、石垣のはらみ等からどの程度正確に反映されているか不明であるが、観察の限りでは横目地を意識しつつ、目地を上下する各々の位置で傾斜変換が行われたものと推測される。

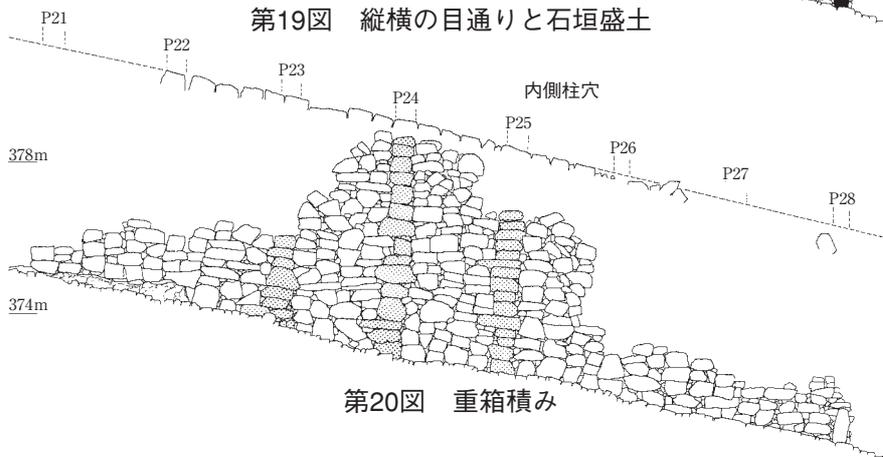
第20図 重箱積み

網目は重箱積み

石垣には築石の右側面をそろえつつ、根石から天端に向けて積まれた重箱積みの箇所がある。各重箱積みの間隔は縦目地と同様に約3mを測り、この間の石垣は重箱積みとは対照的に垂直方向へあまり意識されておらず、横目地との関連で築かれている。なお、石垣は横方向へ一層毎に築きつつ形成し、横目地4の作業停止を経て一端城壁を築いている事が考えられる。その後、掘形4を穿ち石垣の上半を構築している事から鑑みて、重箱積みは当初から一貫した計画の下で構築されている事が窺われる。

また、この重箱積みと内側柱穴の位置が揃う事も注意され、さらに言えば石垣両端と内側柱穴の位置関係も概ね対応しているようにも見え、関連性が指摘できよう。

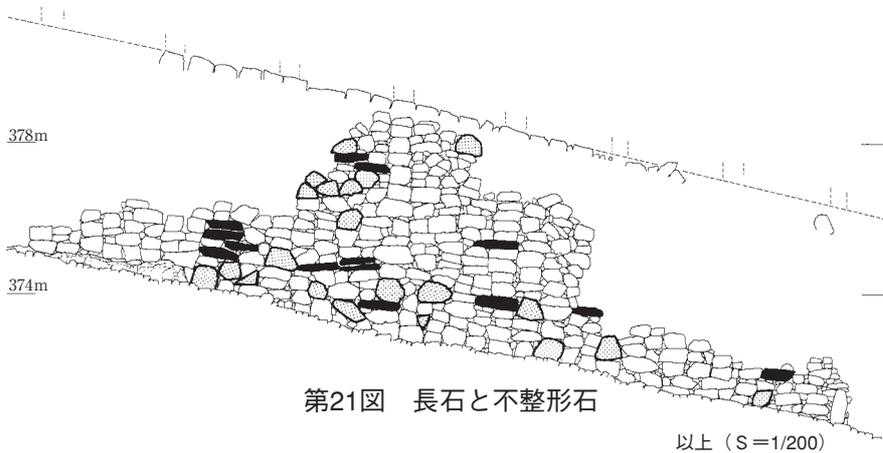
第21図 長石と不整形石

- ・黒塗りは長石
- ・網目は不整形石

築石の石面は方形、長方形、不整形に大別できる。方形石は最も多く使用されており、概ね石面幅50cm、高さ30cmを前後する規模であるが、規格化されたものではない。形状を厳密に言えば石面幅によりバラツキがあるため長方形と言うべきかも知れないが、ここでは一括して方形石と称する。

長方形石は石面が長く幅1m以上、厚さ10~30cm前後を測り長石に形容される。この長石の使用法としては下位にある2石の築石を上から押さえるようにして積む例や、長石を互いに重ねる事例が認められた。

不整形石は三角形から七角形、もしくは丸みを帯びた石材も使用されており一定した規模ではない。

長石と不整形石の使用箇所は、横目地2を境に長石が使用されており、これより以下には不整形石が多用されている。また、縦目地3の頭部側に長石を多用する一方で、横目地4以上には不整形石が塊状にまとまっている。こうした状況は横目地4を境に石垣の構築単位が異なると推測されるため、使用石材に相違が現れた可能性がある。

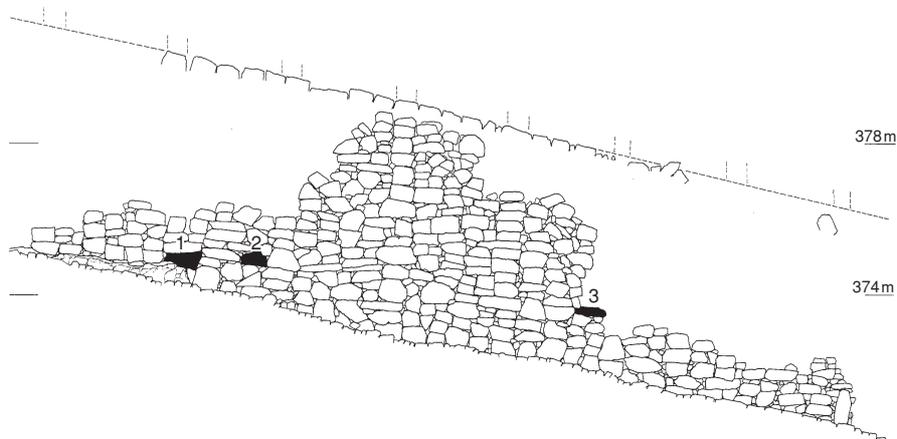
第22図 段のある築石 (S=1/200)

石垣では段のある築石を3石確認した。1の根石は、岩盤の形状に合わせて根石の下端を欠き、8cmの段を形成している。また、根石の上端にも上位の築石形状に合わせて3cmの段を加工していた。

2、3の築石は、上端の角にL字形の段があり、各段の規模は2の底面が8cm、立ち上がりが10cmを測り、3は底面が12cm、立ち上がりが4cmを測る。これらの築石は横目地2の境において分布している。

北部九州に分布する古代山城には石垣構築時に施されるL字形加工を施し、築石相互を組み合わせる技法が顕著に認められる⁽⁵⁾。鬼ノ城では築石の加工痕が判然としないものの、この3石だけは上端等を加工あるいは、自然の割れを利用することにより築石の安定を図っている。

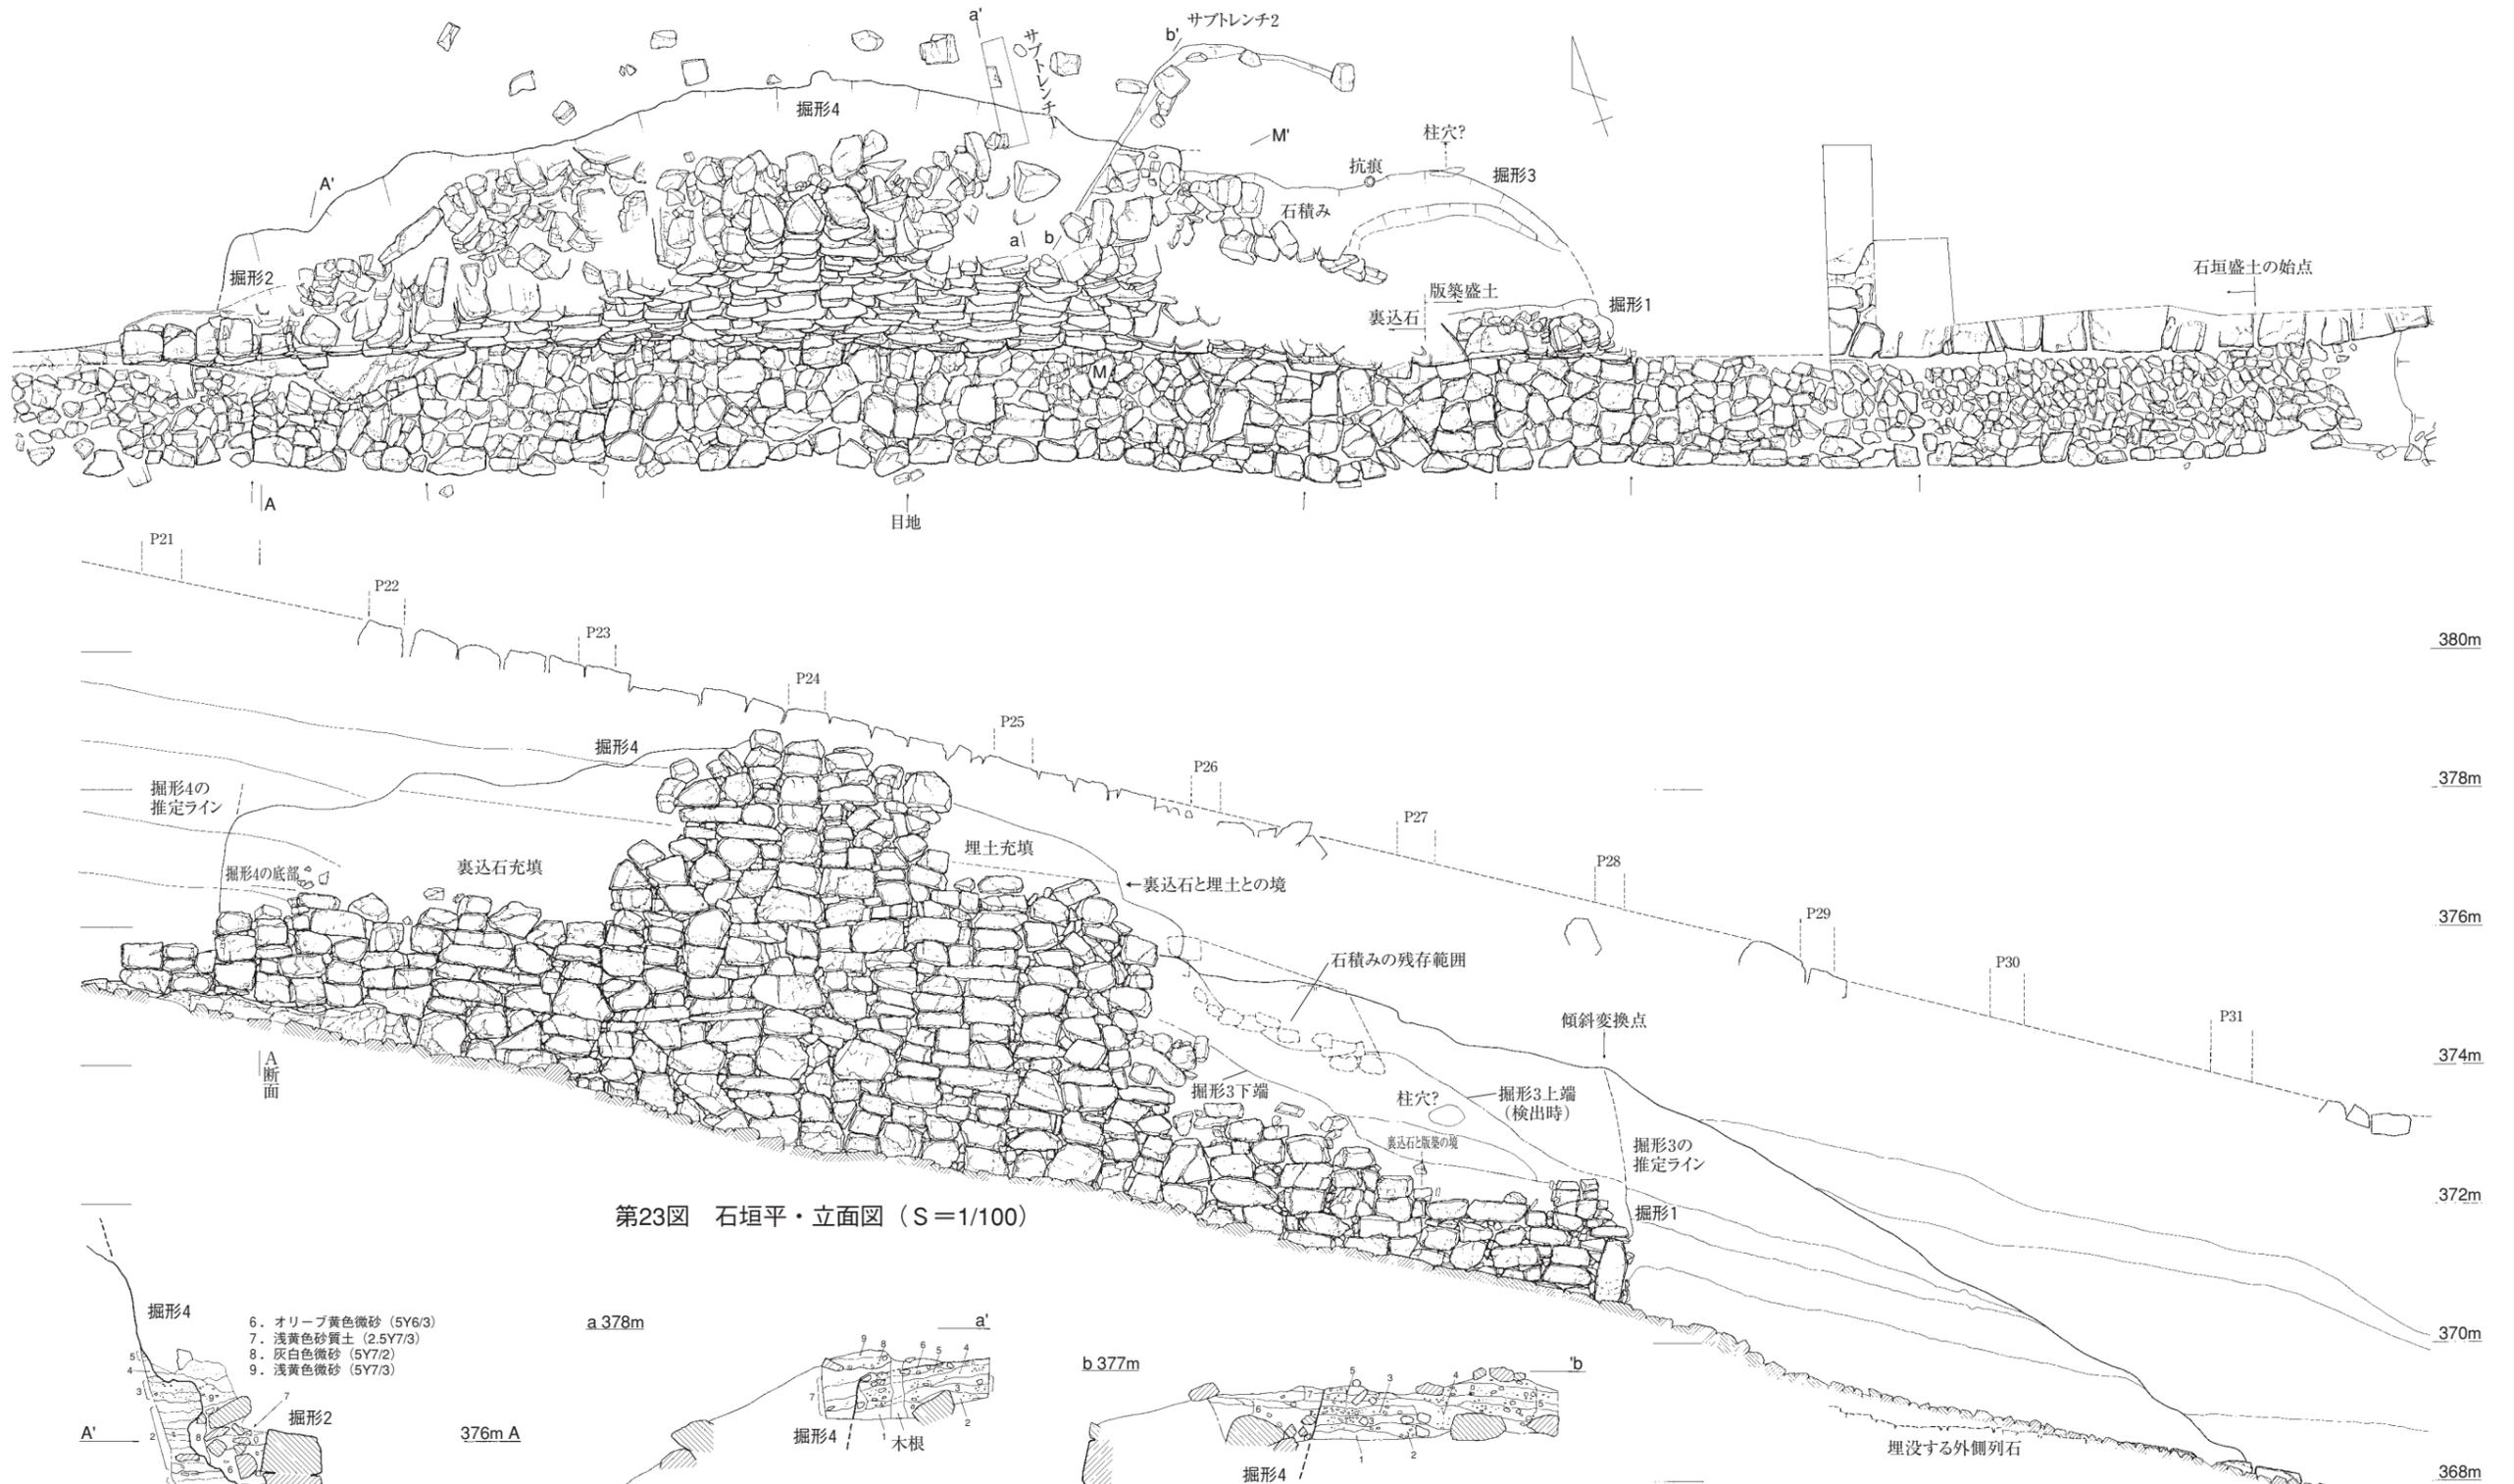
第23図 石垣平・立面図 (S=1/100)

石垣は頭部と尾部が城内側へ弧を描くように崩壊しており、中央部分のみが良好に残存していた。石垣上面には石垣を構築する目的で形成された掘形4が検出され、それ以外にも石垣背面の断面観察等により4箇所の掘形を確認している。この内掘形4が上部遺構、掘形1～3が下部遺構に分類でき、

掘形3は石垣中央から頭部にかけて湾曲するように形成され検出範囲は長さ約5.5m、幅は築石の石面から約2.7mを測る。掘形は石垣の崩壊のため本来の形状を留めておらず、第23図の石垣立面図では掘形3の上端と下端を破線で図示している。

掘形3は石垣盛土上面から掘削されており、掘形埋土の残存状況から、石垣盛土の傾斜変換点付近を掘形の範囲として推測することができる。したがって、第23図では石垣盛土の傾斜変換点から掘形1までを掘形の推定範囲として破線で図示した。

石垣解体時には石面から幅2mまでを掘削する事になったが、その際掘形3の底部は切土となる法面において検出された。底部は石垣中央から頭部にかけて下降し、途中で段を形成して頭部へと延びている。この掘形3の特徴は、石垣中央に向けて掘形の位置が高くなると同時に、深度が浅くなり、さらに、掘形の形状と石垣の横目地を観察すれば、掘形3の上端・下端と横目地3、横目地4のラインが合致している。

これらの状況を総合して、第23図の立面図では石垣頂部の両側で確認した裏込層の上端と、サブトレ2で検出した裏込石の上端を破線で結び層境を図示した。すなわち、掘形4の内部には層境より以下が裏込石、これより以上には裏込石と埋土によって構成される事が判明したのである。

石垣頭部の解体調査では第28図の断面観察の際、石垣の低位置において裏込層内の埋土と、版築層の境が検出された。裏込層の上面幅は1.5m、深1.3mを測り、頭部へ向けて下降しつつ長さ約3.8mまでが明らかとなり、内部には40cm大の石材が多数充填されている状況を確認した。そのため第23図の平面図では裏込層と版築盛土の境を破線で表示している。

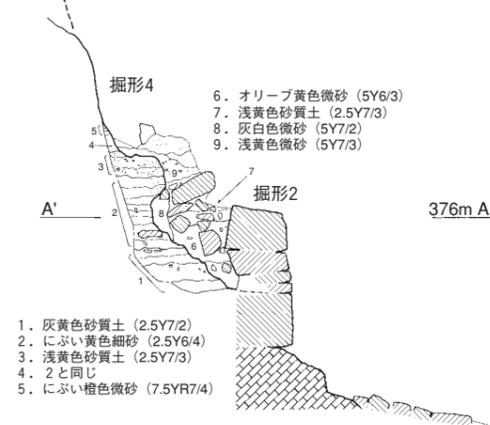
第24図 A断面図 (S=1/60)

石垣尾部における内部構造を調べるため、A断面の延長に小トレンチを設定した。断面には版築盛土を切って2段に掘形が形成されており、上位の掘形を掘形4、下位の掘形を掘形2としている。掘形2は根石の上端から始まり最大幅70cmを測るが、平面形状では尾部端の石尻と擦り付くようになり幅が一定していない。埋土には微砂と裏込石が埋め込まれていた。

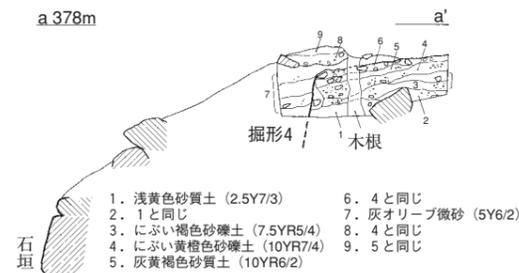
第25図 サブトレンチ1断面図 (S=1/60)

サブトレンチ1では本体版築と掘形4の境を、石面から2.2mの位置で検出し、掘形は斜め下方に掘り込まれていた。ここでは本体版築と掘形4の上部を被覆するようにして7層を版築した後に、さらに上部には8、9層が版築されており、検出範囲の中では唯一天端の構成層が残存していた例である。サブトレ2では掘形4の境を石面から2mの位置で検出し、掘形は斜め下方へ掘り込まれていた。トレンチの底部には裏込石が検出され、50cm程度の石材や小礫が掘形の端まで広がっている。この裏込石から上位には6、7層が盛土され、掘形内の構造変化が確認できた。

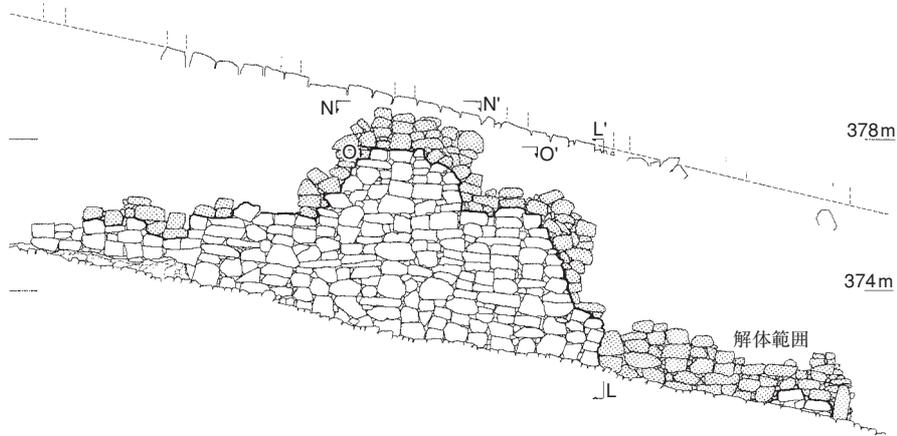
第27図 石垣解体範囲と図化位置 (S=1/200)

石垣解体に伴い築石等を約160石取り外した。石垣頭部から中央にかけての残存石垣ははらみ出しのため、そのほとんどが解体を余儀なくされ、その原因として根石が前方へ傾斜していた事が判明し

ている。また、石垣中央の上部も立面側では確認できない築石の割れ、劣化が数多く認められ解体の対象となった。

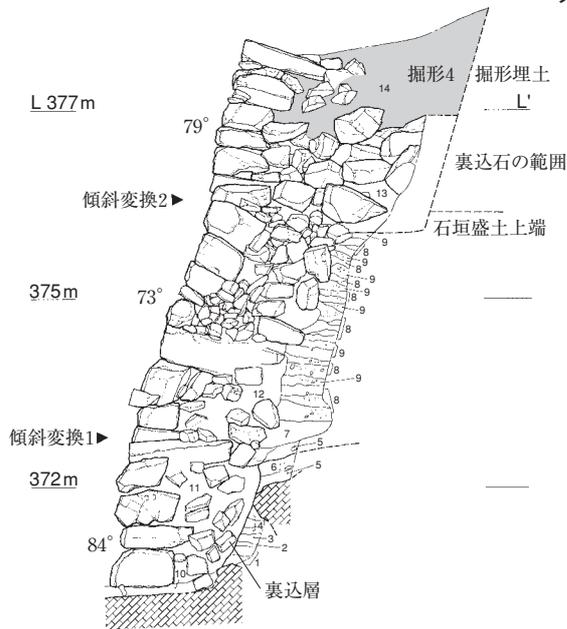
第28図 L側面図 (S=1/80)

第28図のL側面図によれば、まず石垣の基底部は地山を平坦に削平し、置土（10層）を施した後に根石を配置している。次に石垣の勾配は根石から傾斜変換1までは 84° を測り、ほぼ垂直に築かれている事がわかる。この変換点には石面長55cm、控え長1.1mを測る築石が使用されており、背面には前述した裏込層が形成されていた。

傾斜変換1から2までの勾配は 73° に変化し、築石は石尻を下げて積み上げられている。この部位における裏込石には10～50cmの小型石材が多用され、版築層との境に石積みが認められた。これらの裏込石は基本的に版築盛土（石垣盛土）と接面していた事から、築石を構築しながら裏込石を充填し、石垣盛土が築造されたと考えられる。

傾斜変換2以上の石垣は、 79° 勾配で変化している。石垣の内部には版築盛土第9層を掘り込んで掘形4が形成され、底部は石垣盛土の頂部を切っている状況を確認した。掘形内には底部から高さ1.32mの範囲に30～70cmもある大型石材を充填しており、この中には築石の石尻に裏込石をのせ、築石を押さえている状況が窺えた。裏込石の規模は以下の裏込石と比較しても非常に大きな石材を使用している点で役割の相違が考えられ、裏込層より上位には築石の周辺のみを裏込石で充填し、掘形までは埋土で構成されていた。

一方、層境より下位には石垣尾部に設定したA断面のトレンチと、第28図のL側面図から掘形4の底部が確認され裏込層上面との差を計測すれば、厚さ約1.4mの裏込層が形成されていたと考えられる。特に石垣中央から尾部側は築石が崩壊しているため、残存石垣より高所において裏込石が検出された。この裏込層には長1.1mを測る長石や30～50cm程の石材を多用するなど、比較的大きな石材が使用されていた。

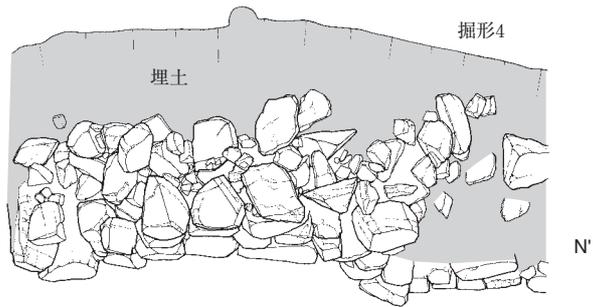
第30図 N位置の石垣頂部平面図 (S=1/80)

さて、第30図の石垣頂部を見ると築石は隣石とさほど接しておらず、むしろ隙間が認められた。築石の石尻には小礫を充填し、その背後に大型の石材が配置されている。また、解体中の築石を観察したところ、築石相互の接面は側面が部分的に接している所や、全体に接面している箇所もあり必ずしも一様ではなかった。

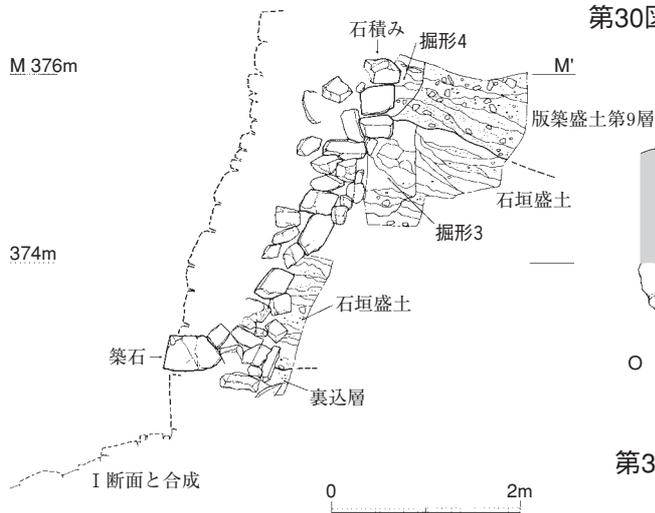
第29図 M断面 合成側面図 (S=1/80) ※第23図参照

M断面は石垣解体時に部分的な図化が可能であったため作成したものである。工事の都合上、断面図は石垣主軸線と直交させたものではなく、斜交せざるを得なかった。したがって石垣盛土を始めとする版築層はかなり傾斜しているように見えるが、これは長軸側の断面形状に近い正確な断面形状を示していない。しかし、掘形3、4の断面と下層においては裏込層と版築層の境が検出されたので、あえて掲載する事とし、理解を図るため便宜的にI断面と合成した。

下位では裏込層の上面が石垣の根石から高さ約80cmの位置で検出され、裏込層が版築層へ入り込んでいる事を確認した。

上位では掘形3が石垣盛土の上面から掘り込まれており、その規模は断面幅55cm、深さ1mを測る。掘形3は石垣の崩壊によりどの高さから形成されているか不明であったが、この断面により石垣盛土上面から掘り込まれていることは確実と見られる。

また、掘形3の上位には掘形4の底部を確認しており、埋土と裏込層との境に3段からなる石積みを検出した。城内側を石面とし35cm程の方形石を雑然と積むなど、第23図の石積みと一連の遺構と考えられる。

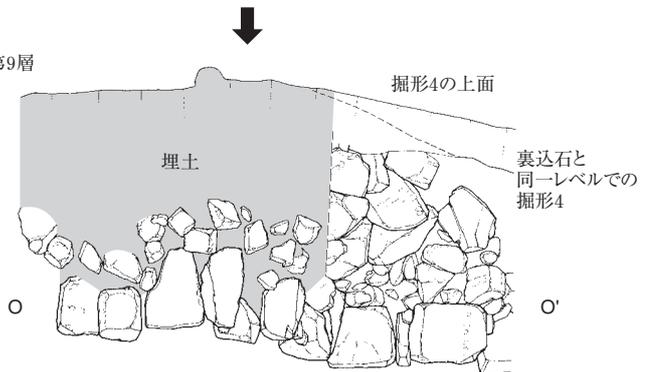
第31図 O位置の石垣平面図 (S=1/80)

第31図は石垣解体後の石垣頂部である。解体の都合上中央には1.5mの段差ができていますが、この段により掘形4の内部構造、すなわち埋土と裏込層との差異が平面的に追認する事ができた。

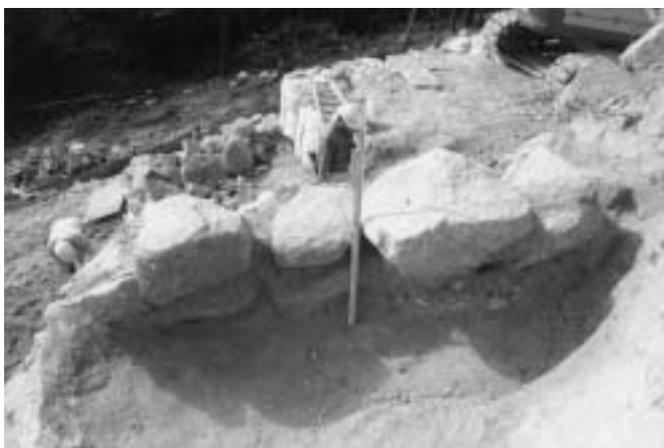
第13図版 石積み検出状況（北から）

掘形3の埋土内には根石から2.5mの高さで、裏込石を乱雑に積んだ石積み遺構を検出した。長さ約3m、高さ約1mの範囲で残存しており、基底部の石材は頭部側へ約20°の下り勾配で配置されていた。石積みは裏込層と掘形埋土の境へ積まれたもので、城内側に石面を合わせて雑然と構築されており、近世の「栗巻石」に類似している⁽⁶⁾。なお、石垣中央から尾部側の掘形4には検出されなかったが、この石積みの検出により少なくとも石積みの範囲までは、石垣が構築されていたことを示している。
