## 第2節 第4 畧状区間～第13畧状区間

### (1) 第4 畧状区間

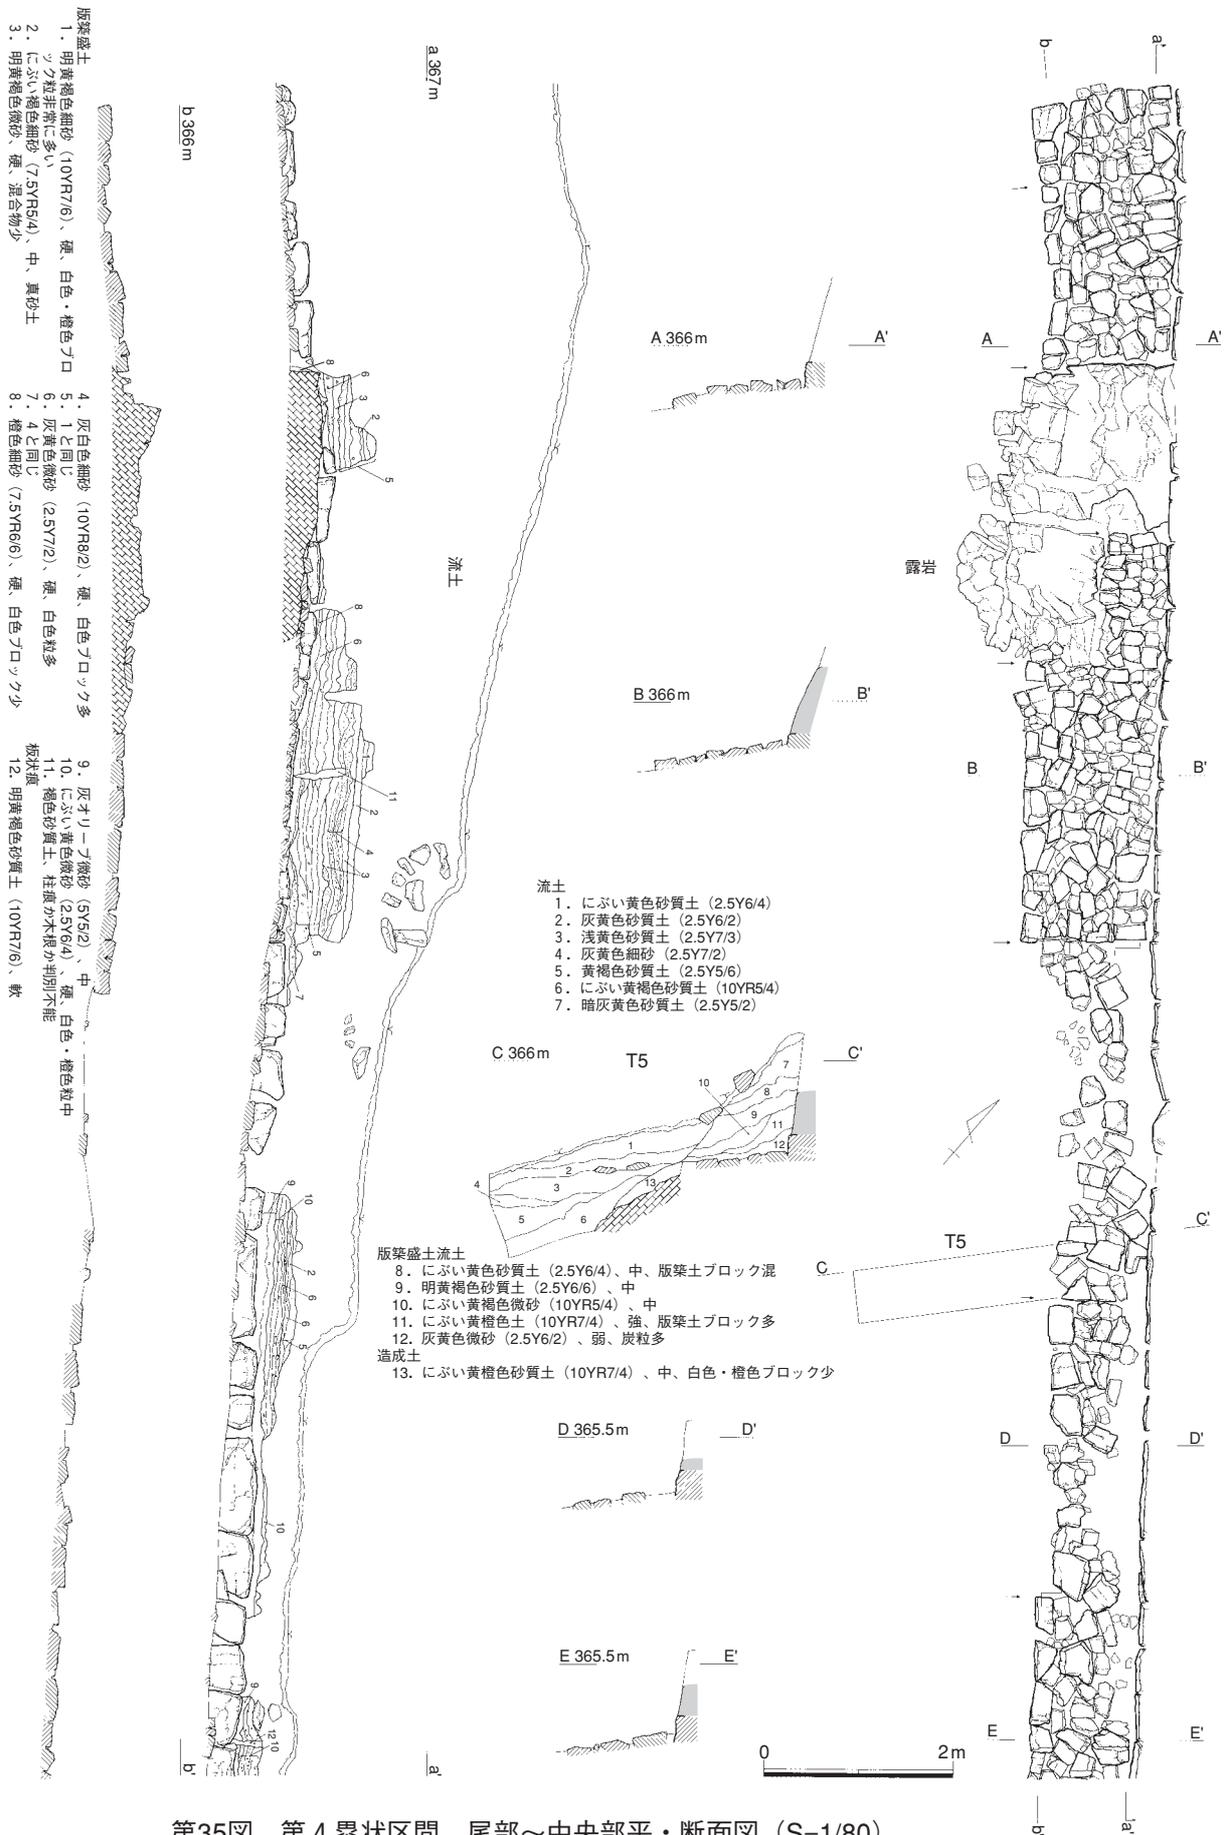
第35図 第4 壘状区間 尾部～中央部平・断面図 (S=1/80)

<外側列石> 1石を欠くのみで完存とっていい。二か所ほどは露岩をそのまま利用しているが、花崗岩を主材にしアプライトも交えて上面と前面を揃えて1段1列に並べ置いている。石材は転石のままか粗割程度で、それ以上の加工はないようであり、あったとしても面の粗いハツリぐらいかと思われる。規模は1mほどのものもあるが、40～60cmぐらいのものが多い。石材の奥行をどれほどとっているか不明だが、立面側の高いものは少なく寝かせ置いている。

<版築土塁> 土塁の残存はよくない。城壁外面でみると、区間尾部から中央部までの残存が悪く、それより頭部の方がややよい。これは第3 畧状区間城壁天端側からの流水の影響である。残存する土塁は高さ40～80cmほどで、残りのよいところでも1mにすぎない。立ち上がり角度は80度前後で、ほぼ垂直に近い。最もよく残っているところで見ると、版築の単位層は15～17層を数える。列石直上は15cmほどのやや厚い層があり、中間層は2～3cmの薄層を含むが、多くは6～8cmぐらいの層で積み上げている。積み上げは外側列石の代用とした露岩の高さに規制された石材の配置をしているらしく、列石上面にやや高低があるためか、低いところから積み始めて盛土の高さを調節しているようである。それより上層の各単位層は、地形の傾斜に近い水平状の積み方で積み上げており、そうした作業の反復でこの区間を構築している。流失、欠失による部分があるものの、各単位層は概して長く、正面からみた版築層には、あるところを境にして左右の土質が明瞭に変わるところは認められない。こうした状況であるから、この区間についていえば、いわれているような作業単位というか、作業区間というか、それらを類推させるような明瞭な横方向の仕切り痕跡は認められない。そうだとすれば、この区間全体が一体的な一つの作業区であったことになろうか。

ただ、気になるのはほぼ3mぐらいの間隔で検出された6本の、最大幅でも10cm弱、高さ50～80cmの柱状というか棒状というか、縦長の土層の存在である。試みにその一つを掘ってみると、部分的に深さは異なるものの、最深部でも15cmより奥へはピンポールも通らない堅い版築層にあたる。幅と深さからすれば、柱や棒のようなものとは考えにくく、むしろ板のようなものの痕跡とみたほうがよさそうである。適切な表現ではないが、これを板状痕と仮称しておこう。なお、この板状痕を境にしても版築各単位層はわずかに盛り上がる傾向にはあるものの、左右とも同一層である。したがって、1区間内の作業小工区を示すものとはならない。これらの板状痕の位置の前面には、すべてで確認できたわけではないが、後述する外側列石前面にある柱穴の位置と合致するから、版築築成となんらかの関わりをもつものであろうか。

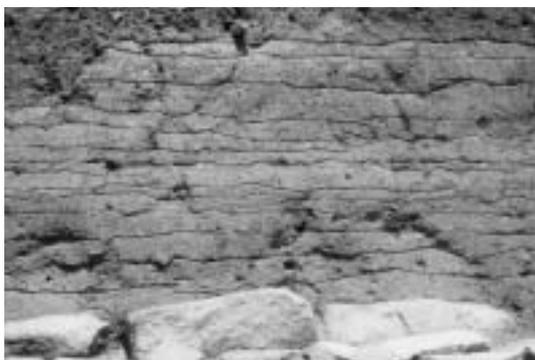
3. 版築各層の状況

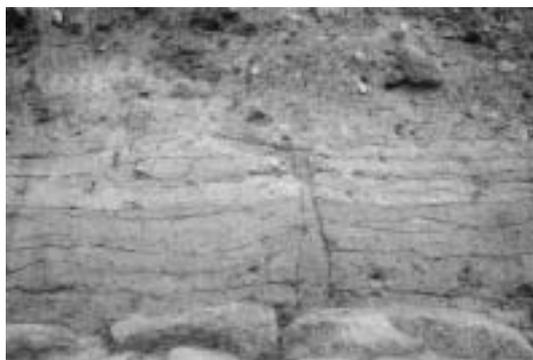
4. 板状痕

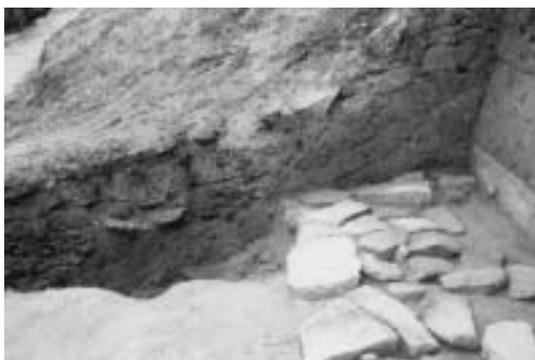
5. 前面の造成状況

<前面の造成> 小トレンチでの観察だが、城壁前面もかなり広く造成されている。地山まで掘り下げたのち、敷石敷設部からさらに広く盛土造成しているが、版築層のように堅い層ではない。造成幅は地形に左右されるのは当然であるが、この区間では2～3m以上の範囲に及んでいる。

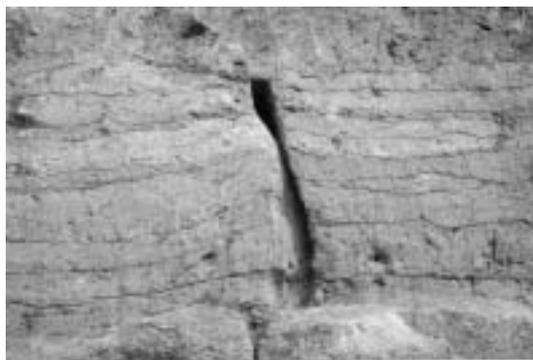
6. 板状痕掘り上げ

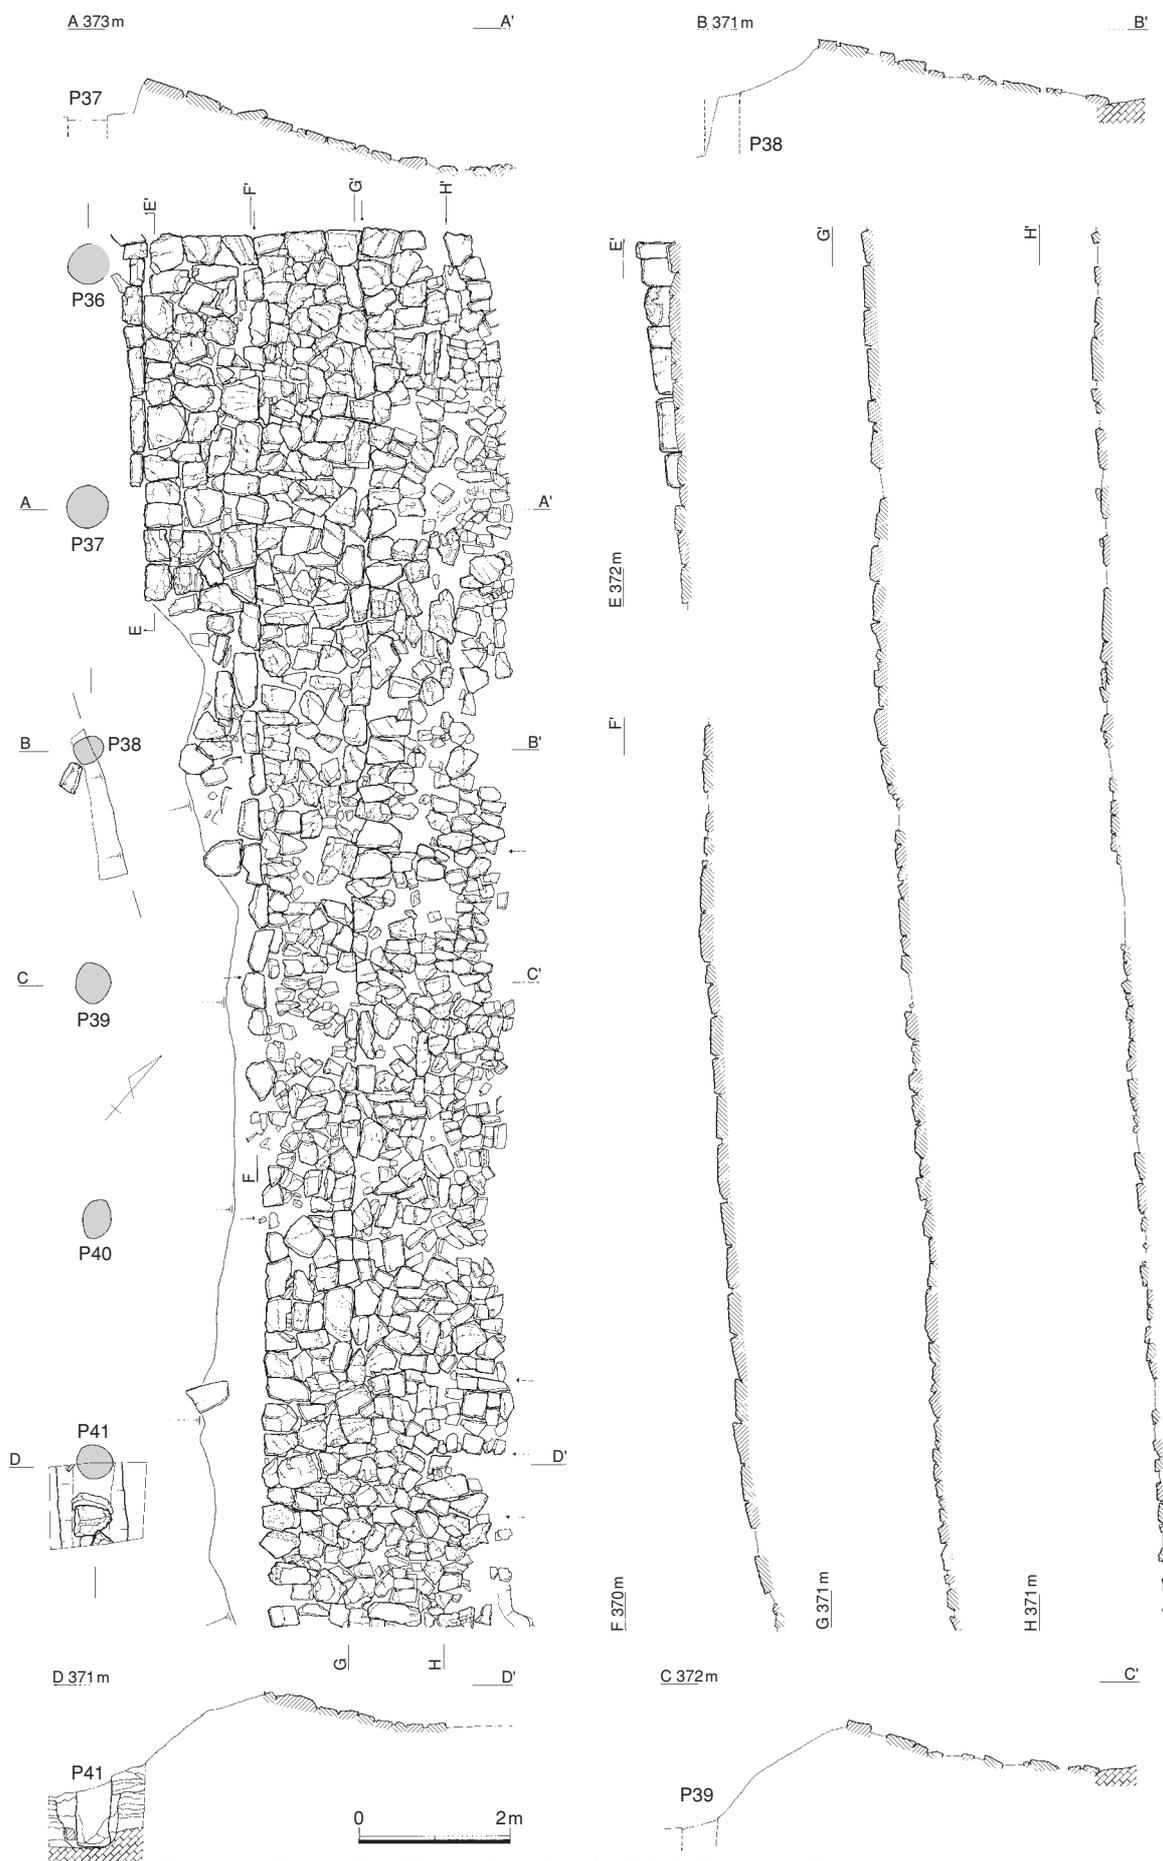
第37図 第4 墨状区間 尾部～中央部城内側敷石平・断面図 (S=1/100)

<城内側敷石> 鬼ノ城で、このように広範にしかも多量に敷石が検出されたところは他にはない。一部に欠失はあるものの、4～5m幅で区間全体に敷設されている。尾部側からみると、15mほど先までは3段になっている。ただ、段といっても数cmほどのものである。内側列石に近いものから仮に上、中、下段と呼んでおこう。上段は内側列石に添ういわば基本的なパターンで、他区間にも普遍的にみられるものである。尾部と頭部にのみ残っており、他は土塁の流失により欠失している。幅1.5mで他の段に比べやや大きい石材の使用が目立つ。中段はほぼ完存といえる。上段より数cm低く据えている。上段と接するラインはきれいに残っているが、下段と接するラインは尾部から15mほどのところから不明瞭になって、下段と一体化したものになっている。ここでも基本的な幅は1.5mであるが、頭部側へ移るにつれ、やや狭くなっている。下段も同じように少し低いところから敷き並べる。この段の石材は小型のものが多。区間の中央部から頭部へかけては、中段と下段の境がなく、混然としたものになっている。ただ、頭部寄りに長軸に直交するように2.5～3.5m間隔の4列ほどのラインがみえる。なんらかの単位的な区画のようなものの可能性もあろうか。敷石は長軸側では次区間へむけて3～4度下降し、短軸側は20度ほど城内側へ下降している。

城外側敷石は、基本的には幅1.5mのものが1列に敷設されているが、城内側敷石は城壁と城内空間の広さによって、基本的な1.5m幅のもの他に、空隙を埋めるように小石材を充填している区間もある。この区間の状況も同様なものであろう。石材は約70%がアプライトで、30%が花崗岩である。この比率は他区に比べ花崗岩の比率がたかい。

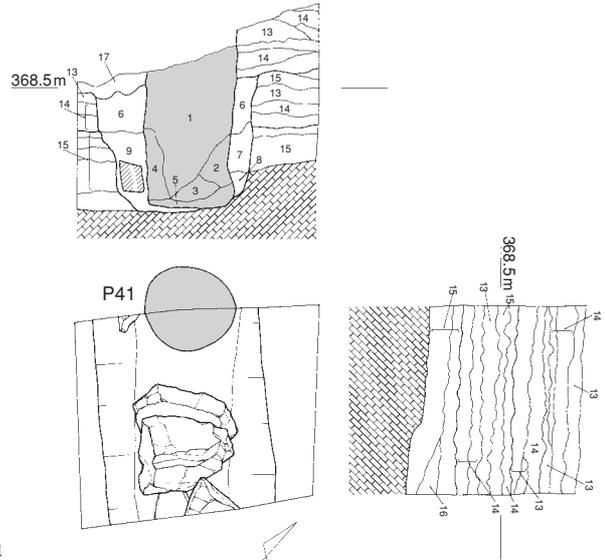
第39図 P41 平・断面図 (S=1/40)

P41柱痕埋土

1. にぶい黄橙色微砂 (10YR6/4)、軟
  2. 〃 (10YR7/4)、軟
  3. 灰黄褐色微砂 (10YR6/2)、軟
  4. にぶい黄褐色砂質土 (10YR7/2)、軟
  5. 灰白色微砂 (10YR8/1)、中
- 布掘り埋土
6. にぶい黄褐色砂質土 (10YR6/3)、軟
  7. 明黄褐色砂質土 (10YR6/6)、中
  8. 灰黄色砂質土 (2.5Y6/2)、中
  9. にぶい黄褐色砂質土 (10YR7/2)、中、礫混
  10. にぶい黄色砂質土 (2.5Y6/4)、中
  11. 浅黄色微砂 (2.5Y7/4)、軟
  12. 灰黄色微砂 (2.5Y7/3)、中
- 版築盛土
13. 浅黄褐色細砂 (10YR8/3)、硬、白色粒非常に多
  14. にぶい黄褐色細砂 (10YR6/3)、硬、白色粒少
  15. 灰黄色砂質土 (2.5Y6/2)、硬、炭粒多
  16. 橙色細砂 (7.5YR6/6)、硬、白色粒少、真砂土で構成
  17. 褐色砂質土 (10YR4/4)、硬、白色粒少

これらの柱穴は、地山から70～100cmほど版築盛土されたのち、布掘りして柱を据えている。柱間は3.0～3.2mである。城外側の柱穴は12本であり、土塁中の柱穴も12本だから数は一致する。しかし柱径や深さは異なっており、また一方は撤去されるのに対し、一方は抜き取り痕跡がなく、永定柱として残るものである。この両者はどのような役割をもつ柱なのか、興味を惹かれる。なお、土塁中の柱の底面は、外側列石上面の2.6mほど上位になることを付言しておきたい。

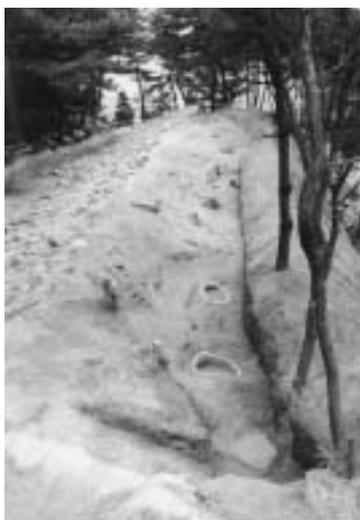
2. 土塁中の柱穴列  
(北西から)

<土塁中の柱穴列> 城壁の内壁となる内側列石に添って土塁中にも柱穴がある。折れの両端を含めて12本が直列状態で検出された。上面径はやや大きい、底径の解るもので30～40cmとなり、以外に大きいものである。

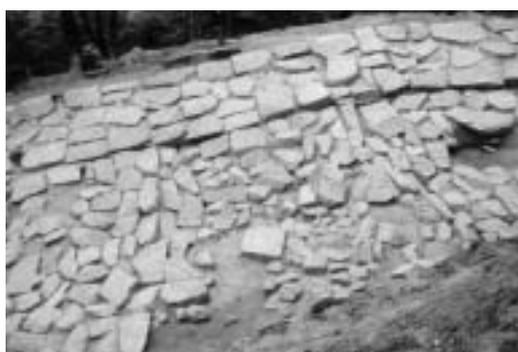
5. 作業単位的区画？  
(北東から)

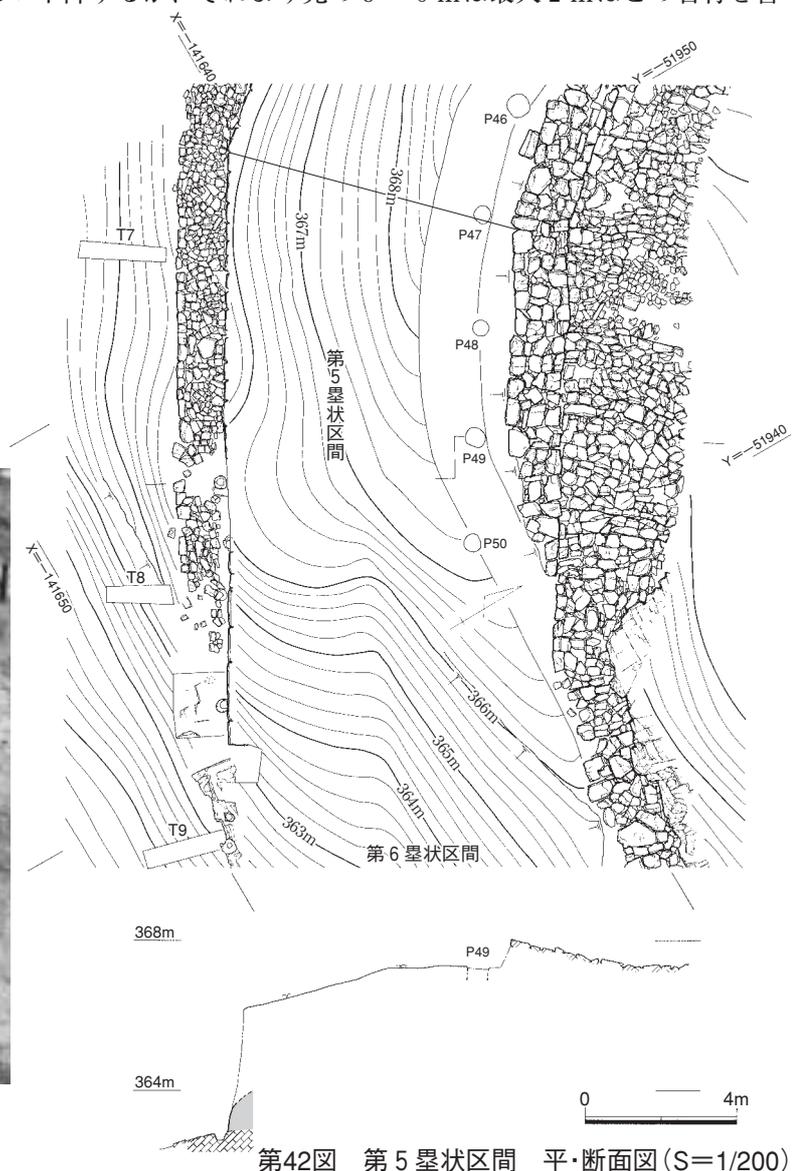
第42図 第5 塁状区間 平・断面図(S=1/200)

<外側列石> 中央部の少し先で、露岩とその上に盛った造成土に版築を積み上げているところがあるが、その他のところは外側列石が残存している。前区間と同様で1段1列に並べ置いている。このうち、尾部から15mほどは5度くらい下降するが、それより先の5~6 mは最大2 mほどの石材を含

む大型材を用い、上部が水平になるように並べ置いている。土圧を考慮した措置と思われる。次区間との境になる頭部のあたりはアプライトの露岩で代用している。列石の石材は2石を除き花崗岩で、転石のままか、粗割り程度である。

＜版築土塁＞ 前区間と同様に、高さ1mほどがこの区間の全体にわたって残っている。中央部から頭部にかけて高く残っている土層は、版築の流土である。版築層の状況は層の厚薄や土質、堅さなどをはじめ、前区の第4 壘状区間と同工である。列石の上部に厚く盛って積み始めるが、層の状況を見ると、最下層の厚層がこの区間の全体にみられるのではなく、中央部から尾部側を先行して盛ったようである。上層については、下層ほど明確な線は引けないものの、ほぼ同じあたりの上部に微妙な変化がみとめられるので、同様の仕方で築成していったものと思われる。この区間でも単位層は長くのびており、あるところを境にして土層が明確に変わるような、いわば築成の作業単位を示すようなところはない。仮にそうしたものが存在するとすれば、最も可能性の高そうなところは区間を区切る折れのところではないかと思われるが、そこにもそうした形跡は認めがたい。しかし、ここでも前区間で検出されたような板状痕が5つ確認された。規模的には前区間のものと同じであるが、想定される位置で検出されなかったり、列石上から痕跡が残るものがあったり、上部の方だけ残るなどの違いもある。土質はアプライトの風化土であり、概して薄層～中層程度の厚層であり、堅くよく締まっけて、調査時に土層を削るのにその堅さに苦労したほどである。

これらの調査結果から、第5 壘状区間は第4 壘状区間から19度内折した外側長18.5m、推定内側長16.6m、推定城壁幅7.3～7.7m、推定高さ5.3mくらいの区間となろう。城壁の内外に敷石が敷設されており、土壘中に数本の柱が立つ区間となる。

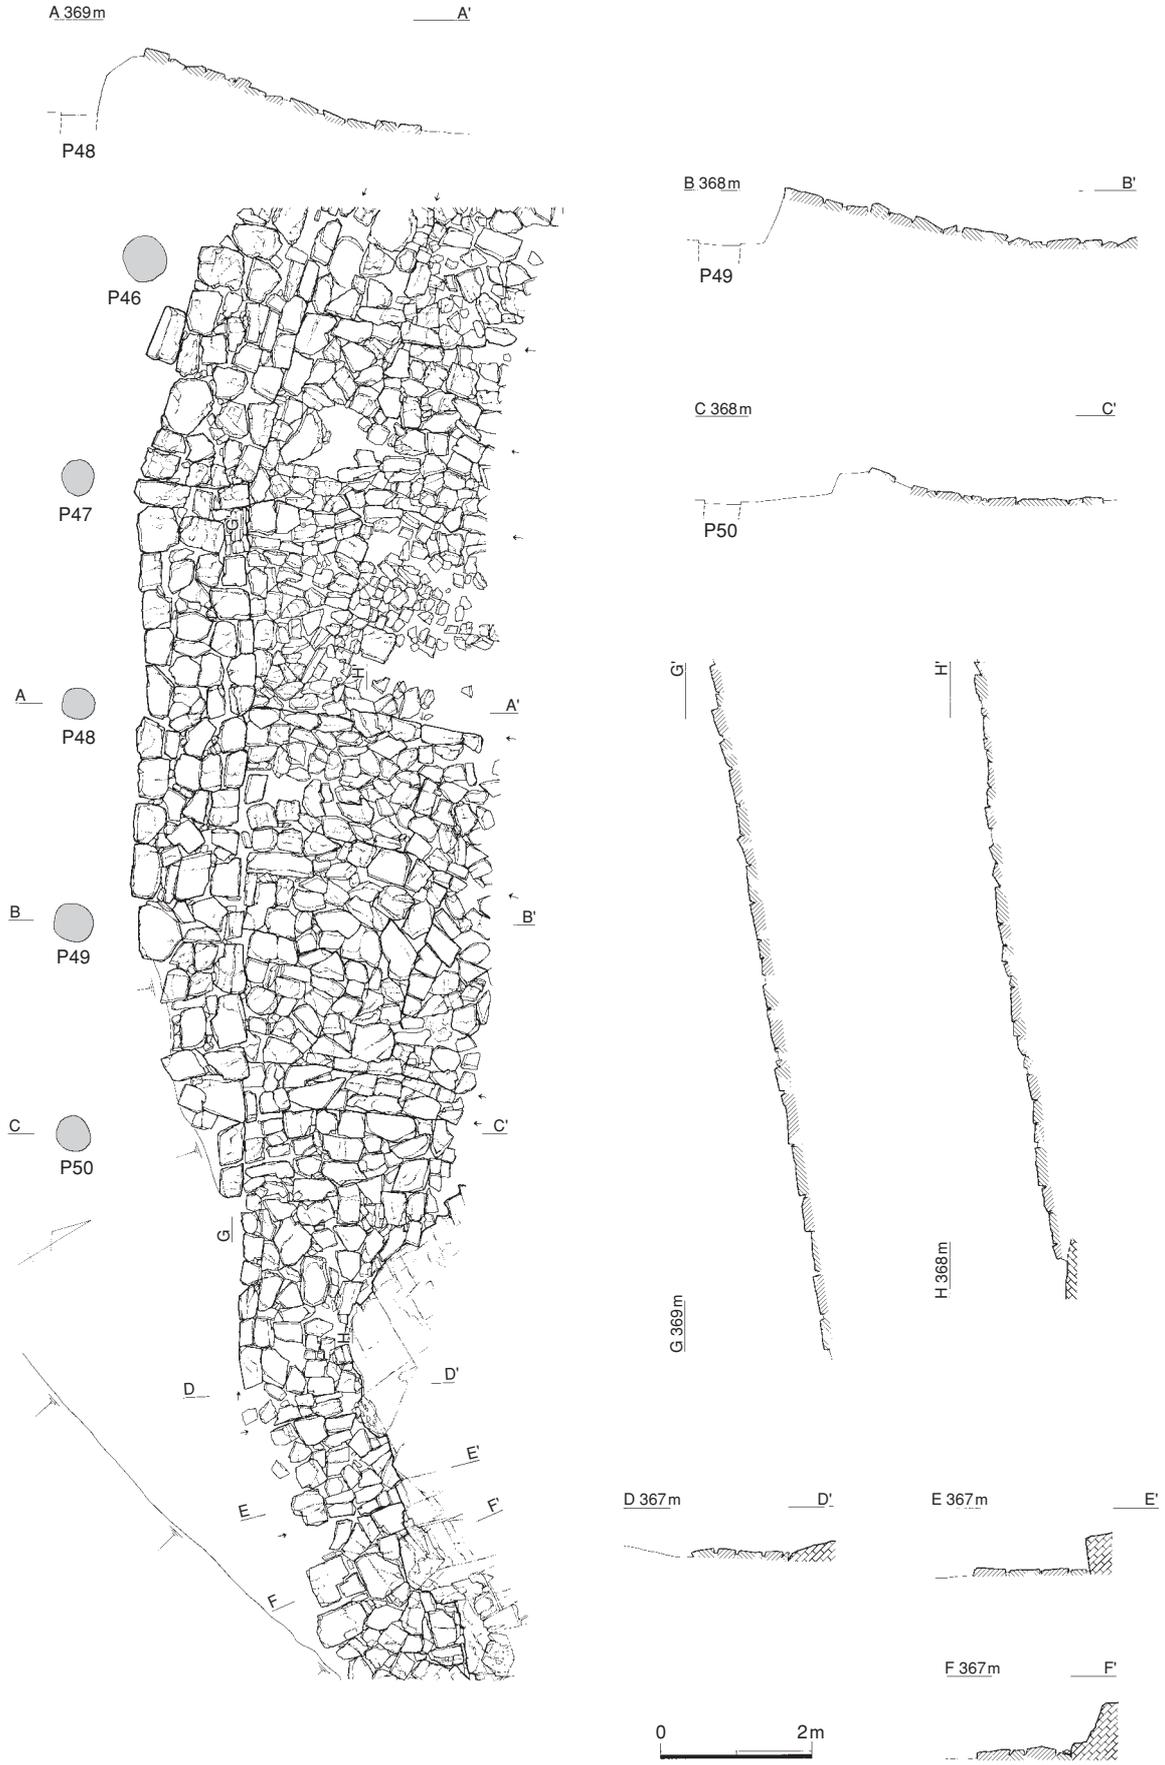
第44図 第5 壘状区間 城内側敷石平・断面図 (S=1/100)

石に接して敷設されているものは、幅1.5mの基本パターンで10m弱が残っているが、これより頭部側は内側列石とともに欠失している。前区間の第4 壘状区間では、尾部側に4 mほどの幅で広がっていたが、この区間の尾部にもほぼ同じような幅で敷設されている。この広い敷石帯は、城壁と城内平坦部の間にかかなり広いスペースがあるからで、これより先はそうした平坦部がほとんどなくなり、アプライトの露岩が迫り出してきているため、全体の敷石幅は狭くなっている。内側列石に添っている本来の敷石の石材は、前区間と同じように大きいものを使っている。それに接した敷石の石材もやや大きいものが目立ち、露岩ぎりぎりまで隙間なく敷いている。前区間でみた作業単位的な特徴のある石材の配列が、ここにも2、3列みられる。中に小型材ばかりが目立つ区画もある。敷石の傾斜は、長軸側は15度弱次区間へ向けて下降し、短軸側は城内側へ15～20度下降している。

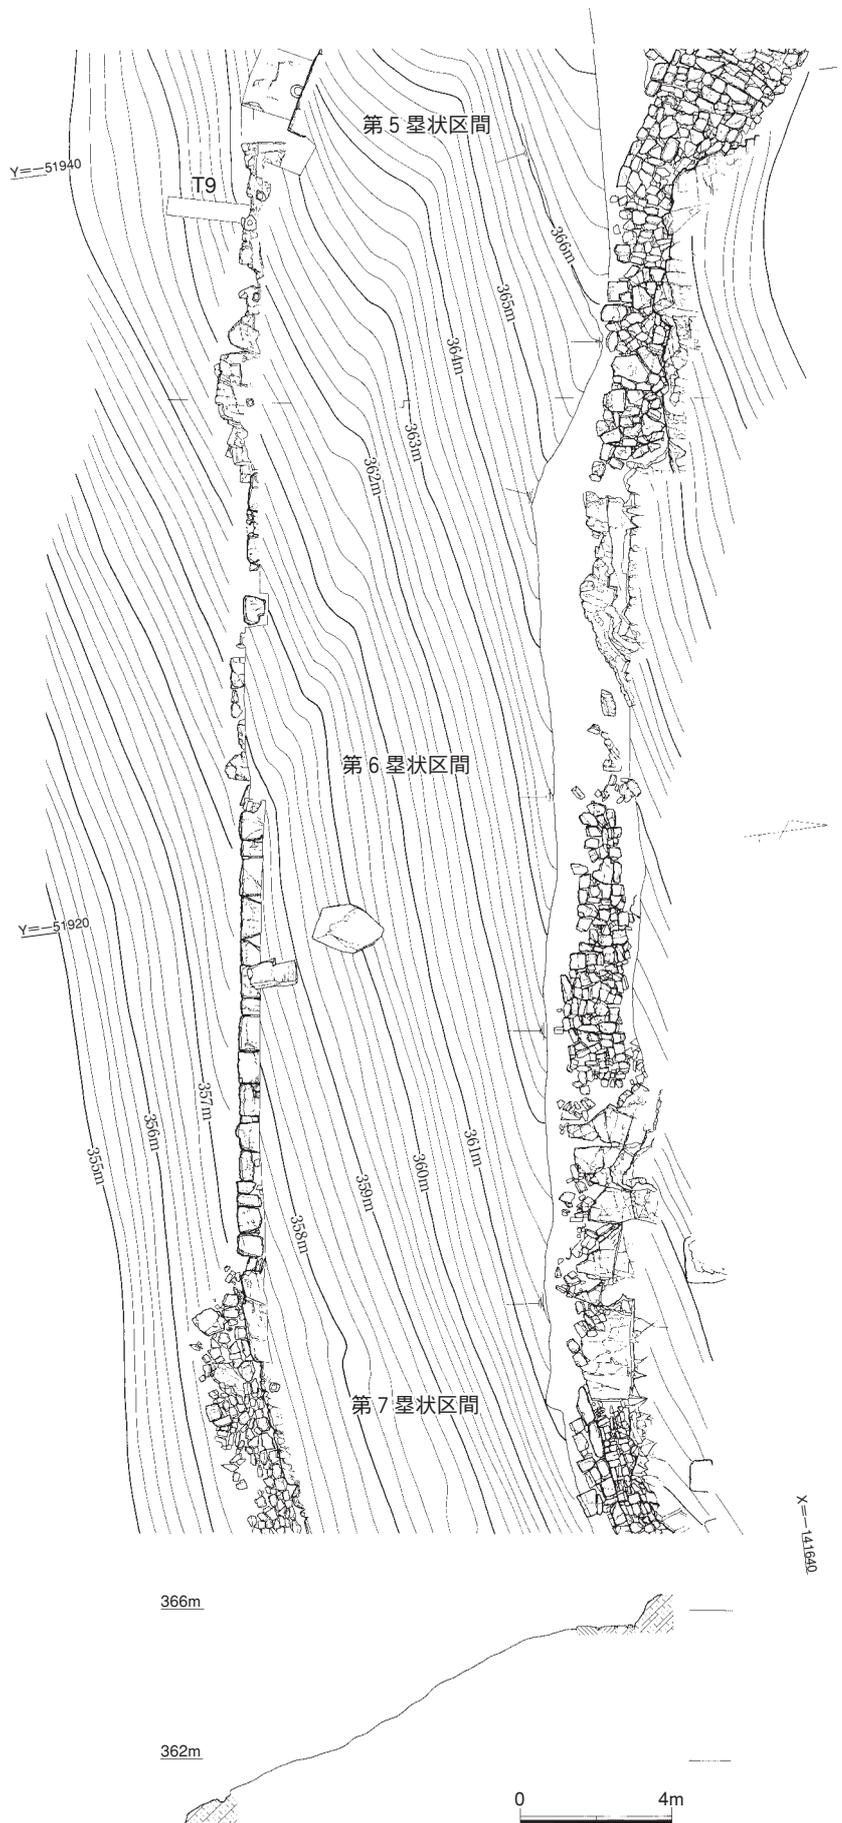
第45図 第6壘状区間 平・断面図 (S=1/200)

<外側列石> 第5 壘状区間の頭部から、この第6 壘状区間尾部のあたりには、10mほどもある大きなアプライトの露岩があり、それを外側列石に代用している。その先の10mほどは低い露岩の凹凸の間に石材をいれて列石としている。このあたりまでは、全体的には10度弱ほど下降している。ここからは、鬼ノ城の外側列石としては比較的大型材の16石で、整った区間を構成している。しかし、中央部あたりの9石目からは2度ほど下降しつつ次区間となっている。石材は4石がアプライトのほかは花崗岩である。石材の大きさは詰め石的なものを除けば幅40～115cm、高さ35～55cmで、奥行きも1石を除けば50cmをこえている。石材は転石のままか粗割り程度で、それ以上の加工がないのは他区間例と同じである。ことによると、粗割りののち多少は面を大雑把に整えるためのハツリはあるのかもしれないが、筆者には確信がない。

<版築土壘、城外側敷石・柱穴列、前面の造成> 版築土壘は区間の全体にわたって殆どとっていいほど流失している。これは第4、5 壘状区間の城内側からの流水によるものと思われ、現在でも降雨時にはそれを首肯する状況を見ることが出来る。平成12年(2000)度のトレンチ調査でも、各版築層の地山に接するところが僅かに残存しているのみであった。城壁となる部分の中央から前面にかけての地山は段状に削り整え、外側列石を据える部分は1 mほどのスペースを確保している。列石直上からは15～30cm弱の厚い層が数層あり、その上部分は薄層で積まれている。厚層がやや多いものの、傾向的には他区間とよく似ている。列石前面の柱穴については検出できないが、露岩を掘り込んだ小穴が前区間の2穴のほか新たに2穴が280cm間隔で検出された。この時の調査では、城内壁に近い部分を掘り下げると、城内側敷石が崩落する懸念もあつたり、また敷石上が遊歩道となっていることもあつて調査していない。

以上の調査状況から、この第6 塁状区間は第5 塁状区  
間から20度内折する外側長28.2m、内側推定長26.1m、  
城壁幅は中央部で6.8m、城壁推定高5.3mの区間となる。

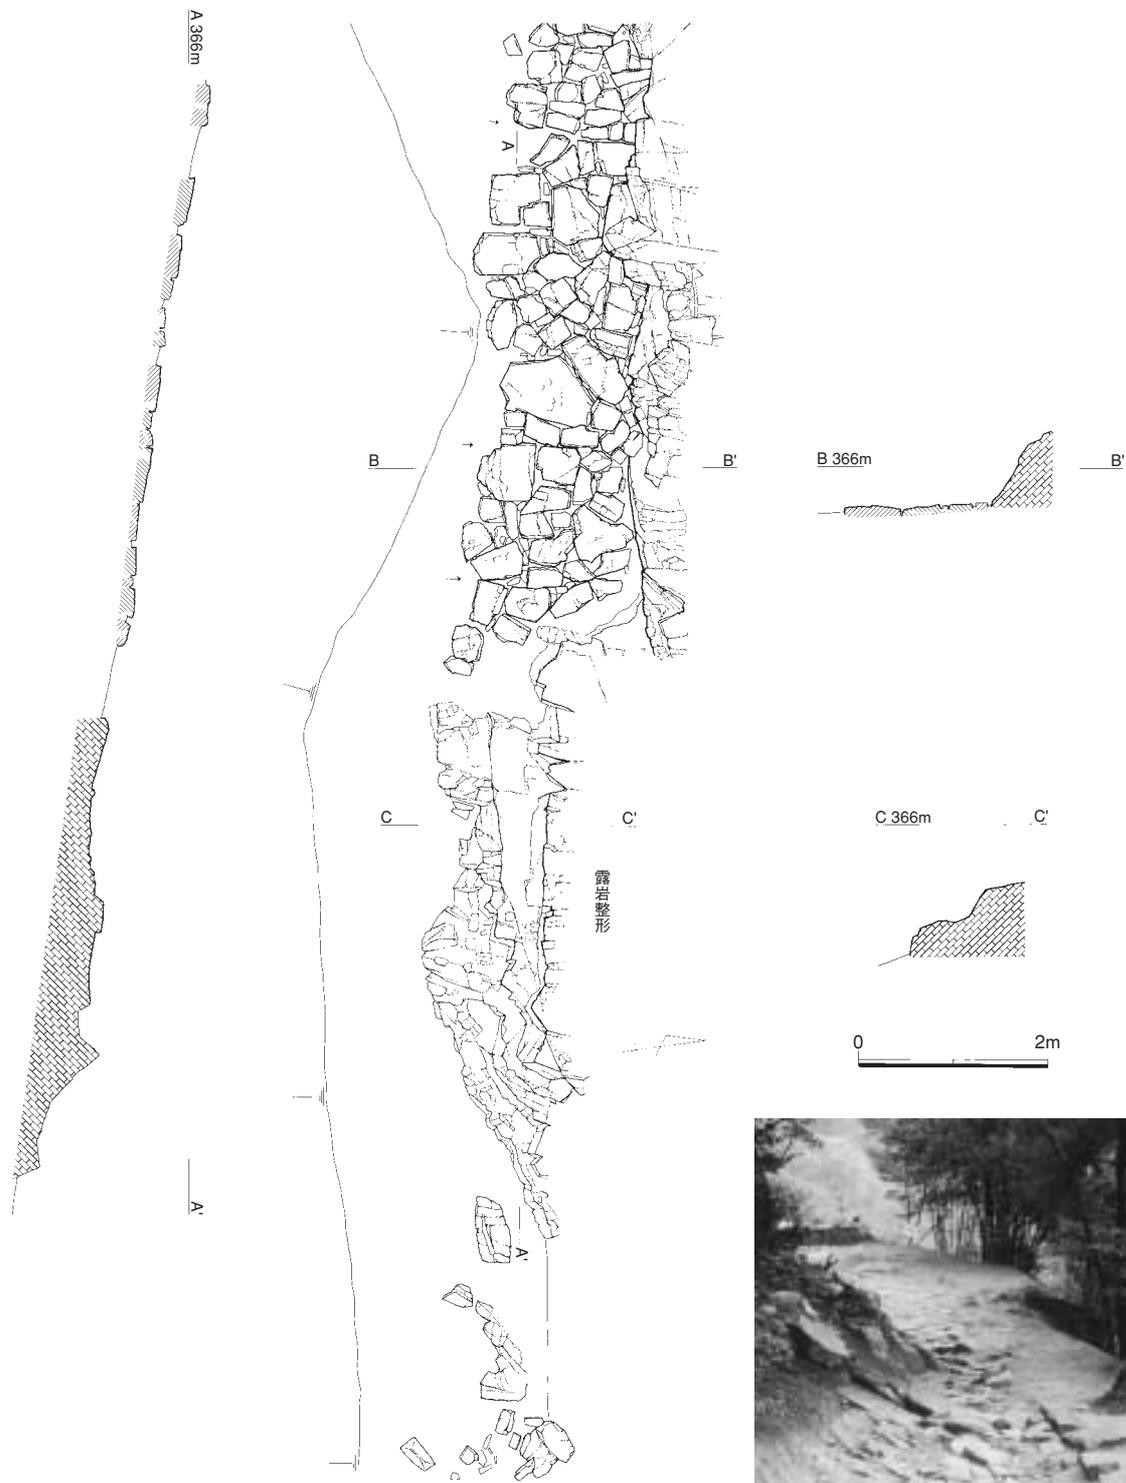
第47図 第6 塁状区間 城内側敷石平・断面図 (S=1/80)

築されているため、城内部に平坦なスペースはなく、低い斜面が下ってきている。アプライトの露岩が随所にあり、その空隙を巧みにアプライトの板石で充填している。この部分は二次的な敷石であるが、なかには露岩の一部を摂理に沿って剥ぎ取って小さな場をつくり、そこに板石を充填しているところさえもある。こうした状況であるから、城壁の内側長や城壁幅については、前・先区間との折

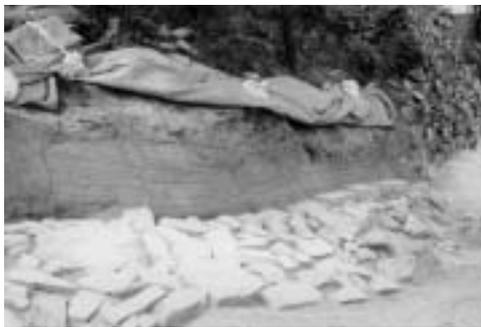
第24図版 第7 壘状区間 版築層  
(南西から)

<版築土塁> 版築土塁は下部の60~80cmほどが残存しており、中央部では部分的ながら1mほどが残る。立ち上がり角度はほぼ垂直とみていい。ここでも版築の各单位層は比較的長くのびている。最下層の基部をみると、まず尾部の露岩上から積み始めているが、露岩上部の高さを調節する積み方である。ついで中央部露岩の手前あたりから尾部へむけて、40cm弱の高さで積み上げて高さの調節をしている。さらに頭部側から同様の手法で積む。つまり、下降傾斜のあるこの区間では、傾斜の高い尾部側から始め、順次下方へずらしながら行っている。その上層もほぼ同種の手法であるが、大きな単位層となる部分の形状は、逆転した浅い皿状の大きなブロックの積み重ねの繰り返しといえよう。尾部側の露岩上の層は、厚くて粗い小ブロック状だが、中央部から頭部のあたりの層は薄い。ここでは4、5 壘状区間で検出したような板状痕はない。土質はアプライトの風化土であり、これは第4、5

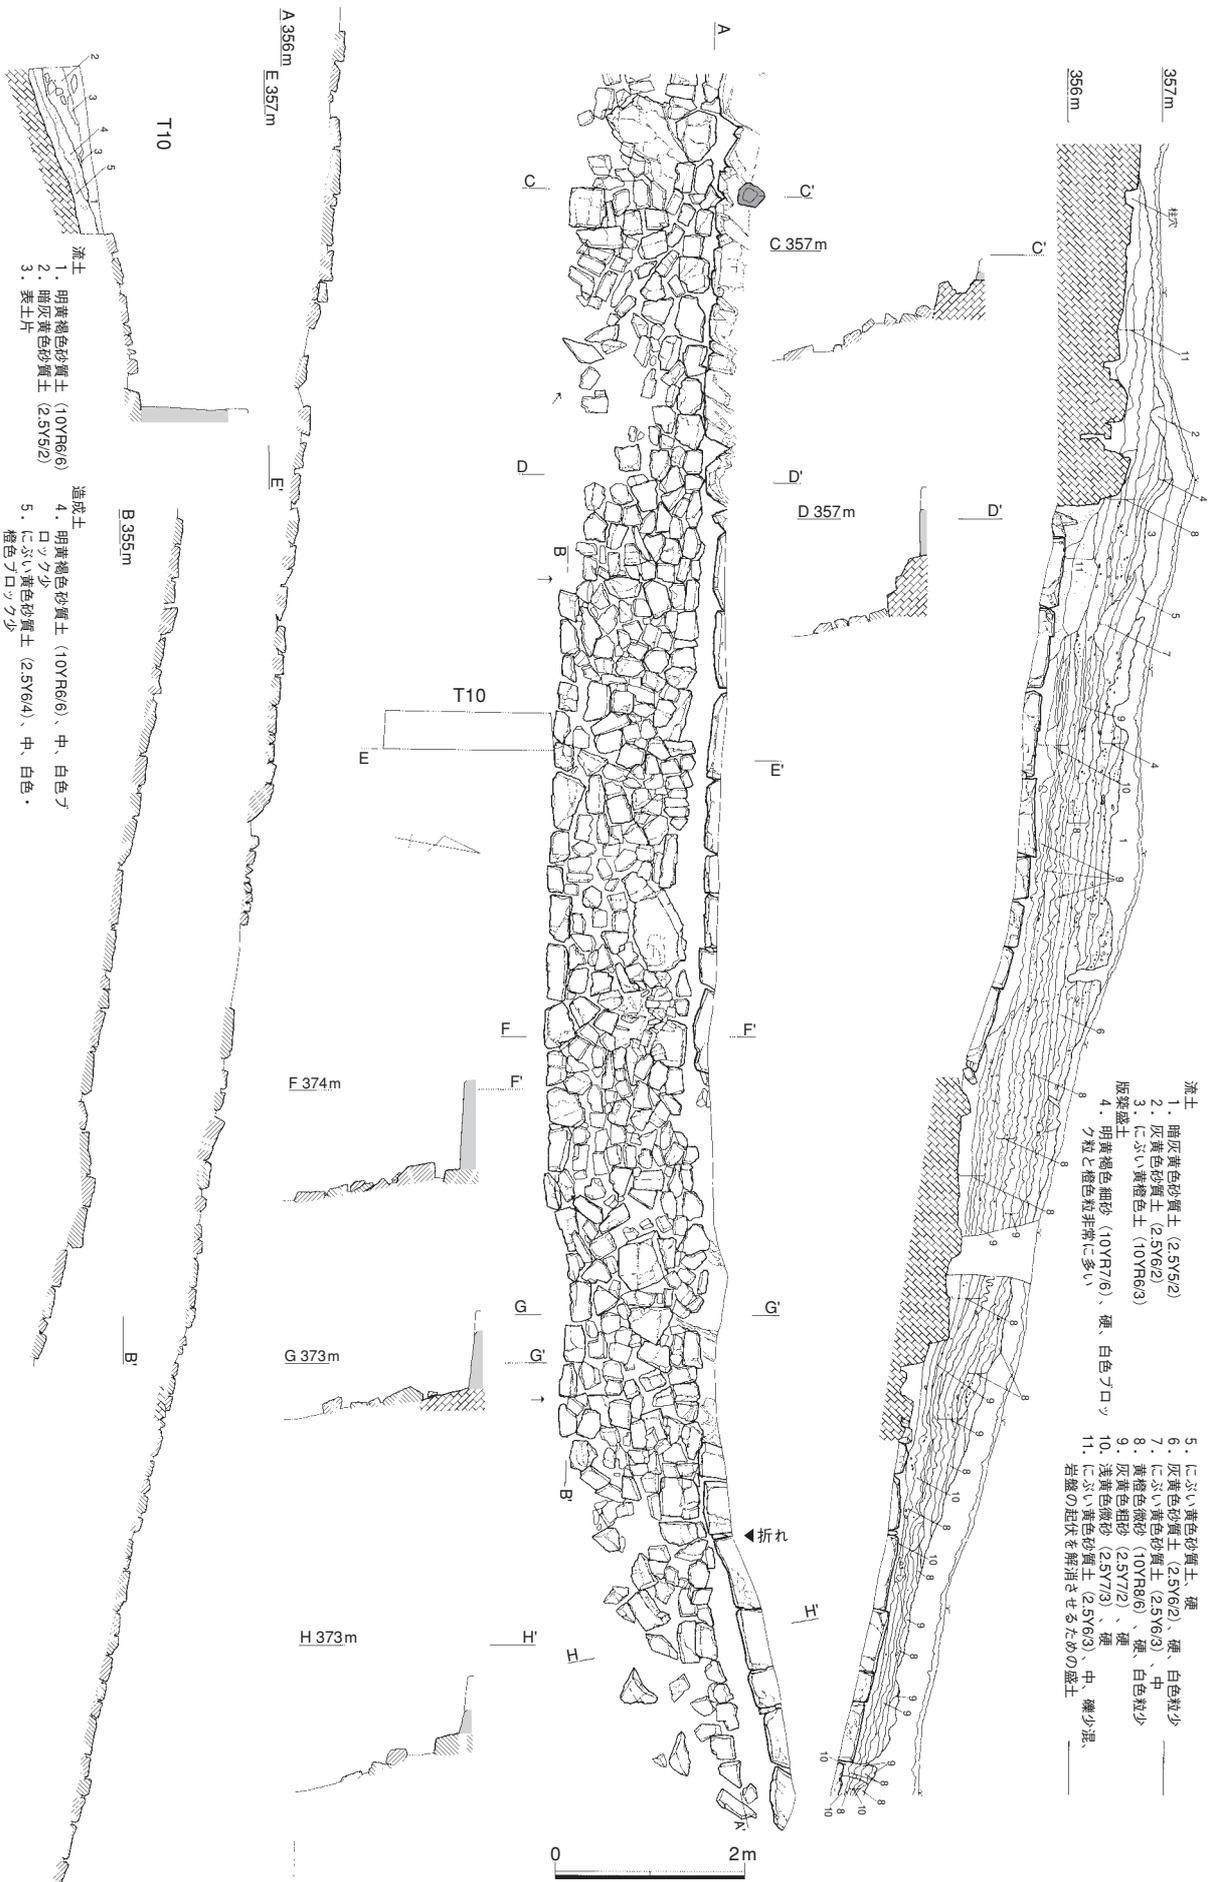
第50図 第7墓状区間 外面及び城外側敷石平・断面図 (S=1/80)

<城外側敷石> 敷石は小部分を除いてよく残っている。敷設の仕方は他区間と同様で、板状石の長辺を揃えて前端ラインとする。外側列石側も同様な据え方をし、間を丁寧に充填している。幅は1.4~1.6m前後で、他の区間と基本的に同じである。敷石は前方へ10度ほど下降している。作業単位的な短軸側のラインは二か所にみられるだけである。石材の99%まではアプライトの板状石である。この区間の敷石で特徴的

なのは、外側列石と板状石の間に20～30cmほどの空隙があることである。尾部の敷石と頭部の敷石の間は接しているが、この両者の間に空隙がある。敷石端部のラインは、列石側も前端側も揃っているから、地滑りによるものとは考えられない。基本的には、敷石は版築完工後に敷設されるのだから、この敷石空隙部分には版築があり、外側列石は埋め殺されていた、とみるのが妥当であろう。そのように考えれば、尾部にある露岩のラインとも揃うことになる。調査時の掘り過ぎによるものであり、反省の念を禁じえない。同様のところは次の第8墨状区間頭部にもある。

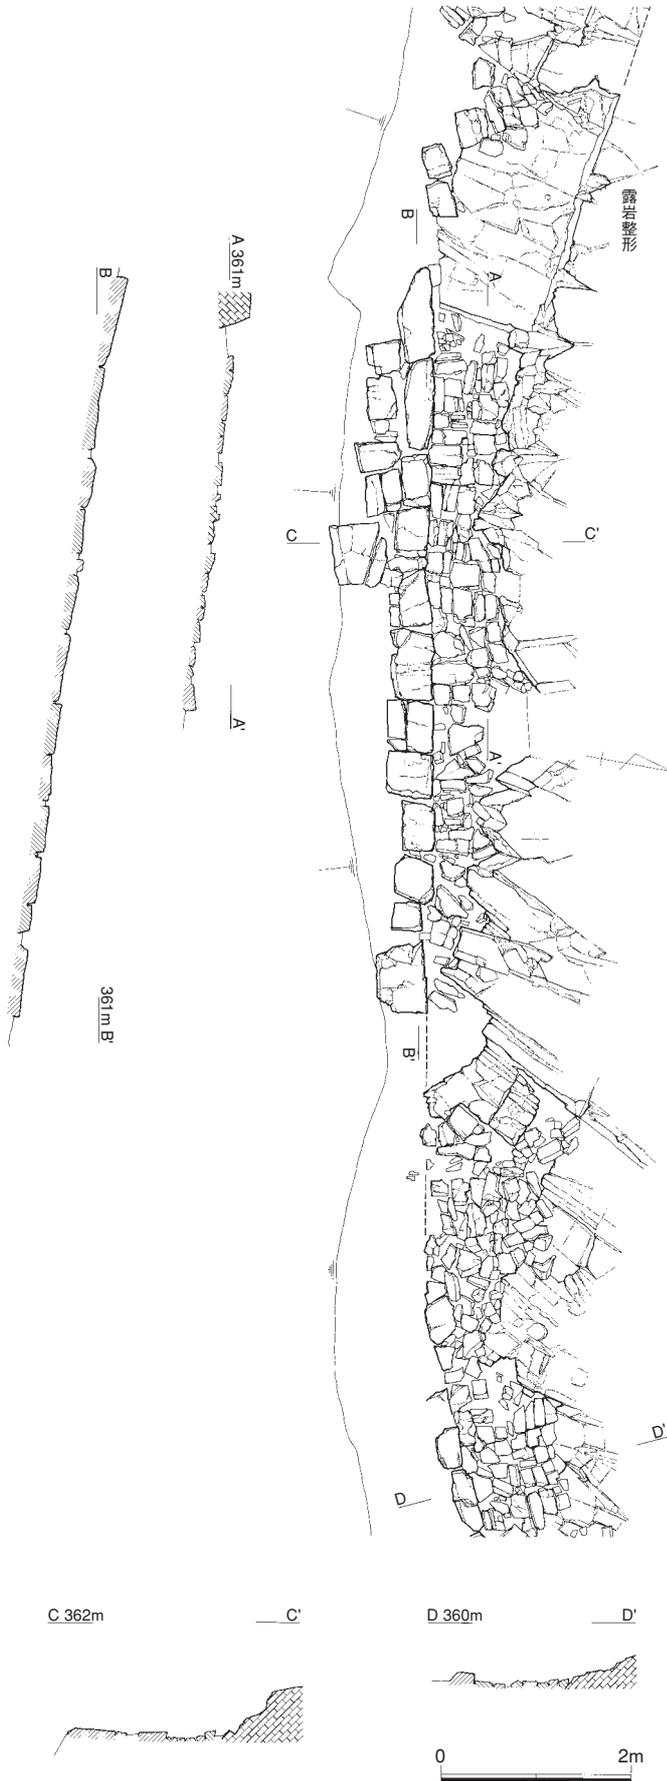
第51図 第7 壘状区間 城内側敷石平・断面図  
(S=1/80)

<内側列石と城内側敷石> 内側列石はすべて欠失している。また、城内側敷石の残存も少ない。しかしよくみると、10敷石が長辺を城塁と平行に面を揃えてきれいに並べている。石材も大きく、これは本来の城内側敷石の城内側の端面であることはあきらかである。それより城内側にも露岩との間を少し小さい石材で充填している。この状況は前区間と同様である。石材はすべてアプライトの板状石である。

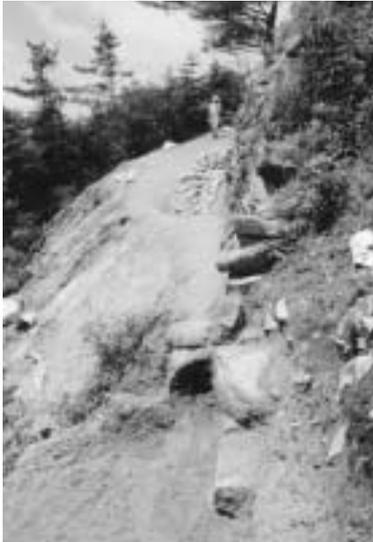
第28図版 第8 壘状区間 高石垣（南から）

<外側列石と高石垣> 外側列石は尾部の3 mほどの区間に5石が残っている。アプライトと花崗岩の双方を用いている。そこから先は現況下面長6.7m、上面長3.0m、高さ3.5mの高石垣がある。現況は三角形の頂部を切り落としたような形状である。石垣の前面と次区間側は急斜面のため、大きく抉れていて、石垣の下部を掘り下げて調査することはできなかった。しかし、次区間側は多少余裕があったので掘り下げたところ、2段になった石積みと外側列石1石を検出した。2段になった石積みは高さ80cmほどであり、多少動いているものの城外側敷石も数石ある。こうした状況からみると、石垣は1 m近くは埋まっているようであり、また次区間側へ2 m近くのびていたようである。ことによると、石垣前面に敷石もかなり残存している可能性もあると思われる。石垣の石材は殆ど花崗岩で、他の区間のものに比べるとやや小型材が多い。現況は風化がかなり進行し、黒っぽく変色し脆くなっている。大半は野面石の乱石積みのものであるが、2、3箇所横目地のおおところもある。また、一部に孕みだしもみられる。

この石垣については、現況の形状が構築時のものなのか、両側が崩落しているのか、は周辺部を含めての調査ができていないので判断できない。長さはさきにみたように少し大きくなるようだが、高さはどうか。現況の天端は内側列石を欠失しているが、他区間に比べやや低いようである。現況の石垣の上部は積み方が少し違うようであり、あるいは後世の積み直しの可能性もないではない。こうした状況であるから、形状や規模についてはこれ以上は踏み込めない。

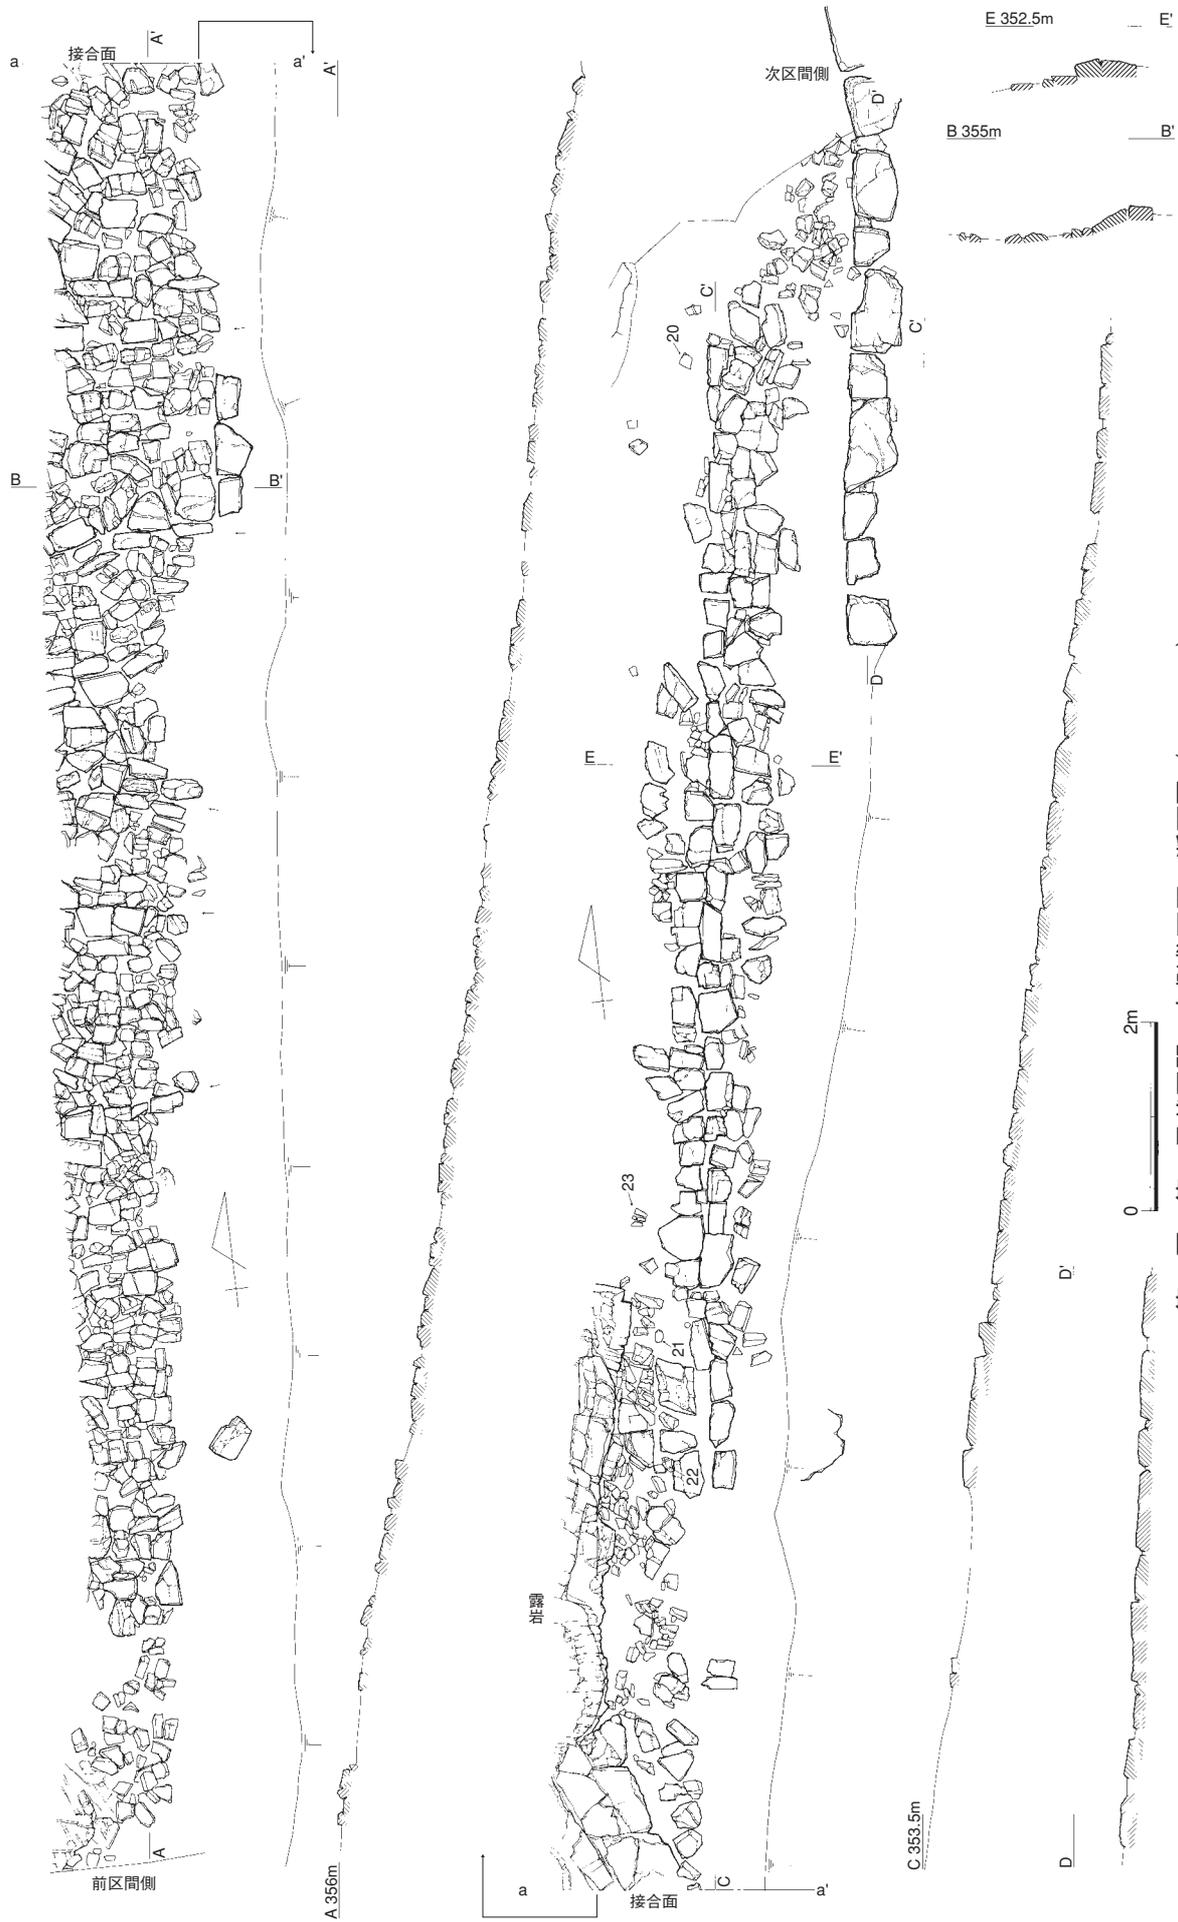
第55図 第11罫状区間 内側敷石平・断面図 (S=1/80)

<内側列石と城内側敷石> 内側列石は頭部に数石が残るだけである。城内側敷石も頭部に城内側端面となる10余mが残るだけで、他は欠失している。ただ、こうした敷石と城内側の部分にも他区間と同様にアプライトの板状石を敷き詰めている。それも尾部側の流失が著るしく、ほとんど残っていない。現地形をみても流水方向がわかるようで、いかに水による侵食、破壊が進んだのかを窺わせているようである。

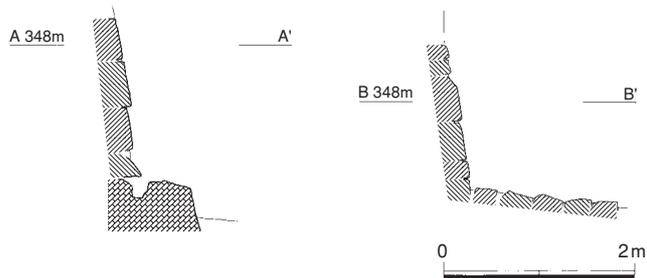
第57図 第1水門石垣 立・平・断面図 (S=1/80)

第1水門は前区間頭部の低石垣から12度内折して構築している。水門の石垣は長さ14.6m、高さ1.6mの規模をもつ。基本的には3段積みで、その上段に高さ調整の低い1段を積む。方形や長方形材を用いており、横目地がよく通る。透き間を小材で丁寧に充填するとともに、上段の石材を下段の2石に架けて安定と堅牢化を図っている。鬼ノ城の水門の排水溝は石垣最上段に設置されているが、調査の結果この第1水門には排水溝は設置されていないことが判明した。いわゆる自然通水の水門である。石垣最上段に置かれた1石は、上から転落したような状況ではなく、しっかりと2石の間に咬ませたような状態で据え置かれていた。石垣の上面には版築土塁が積まれるから、この石もともに版築で固定された状態であったと思われる。なんらかの指標的なものだったのだろうか。これに似た状況は少し粗雑で位置が偏っているが第0水門の石垣上段にもみられる。

排水は三、四箇所から自然排水されており、その一つには露岩の一部を摂理に沿って剥ぎ取り、水路状にしているところもある。水門石垣の中央部のあたりは、露岩の上に構築されているが、その両脇には敷石が敷設されている。
