第3節 北門跡の調査

(4) 城門

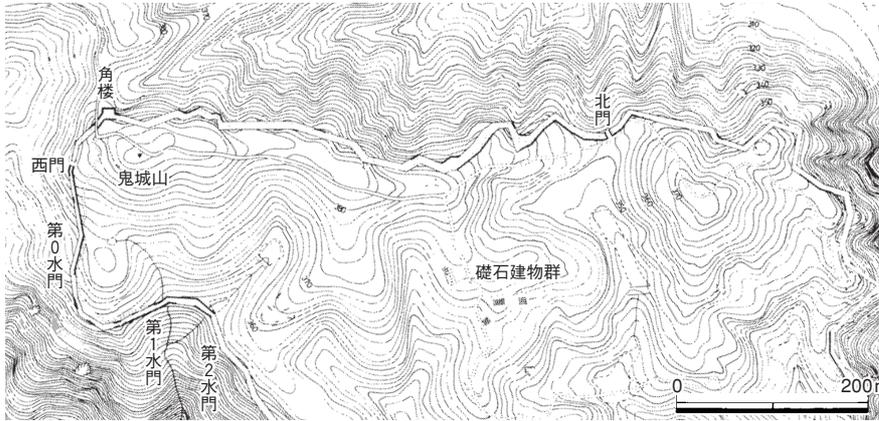
第59図 北門跡位置図
(S=1/8000)

北門跡は、こうした小さな谷部の谷頭に構築されており、山塊主軸ラインにほとんど接するような位置にあたる。このため、城内は第4水門に下る城内最大の谷が入り込んでおり、その谷頭がほとんど城門の間近かにまで迫っているところである。

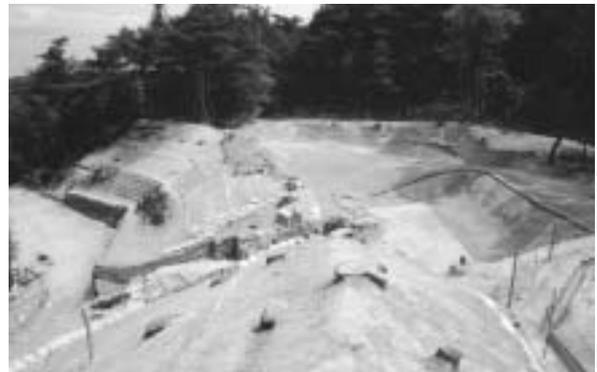
第39図版 調査後の北門跡(南から)

城門が所在する区間は谷頭に位置するため味方折れの区間となり、そのほぼ中央部に城門が構築されている。

城門の前面は小さな谷頭の斜面で、かなりの急斜面である。右側の城壘の前面の斜面にはほとんどみられないが、左側の城壘の前面下方にかけて、高さ1mほどの低い石垣が3段3列にわたって築かれている。城内側は、門道部奥の内側城壁から15mほどで第4水門側の谷頭となり下降傾斜している。このため、城門内の平坦部は狭小である。

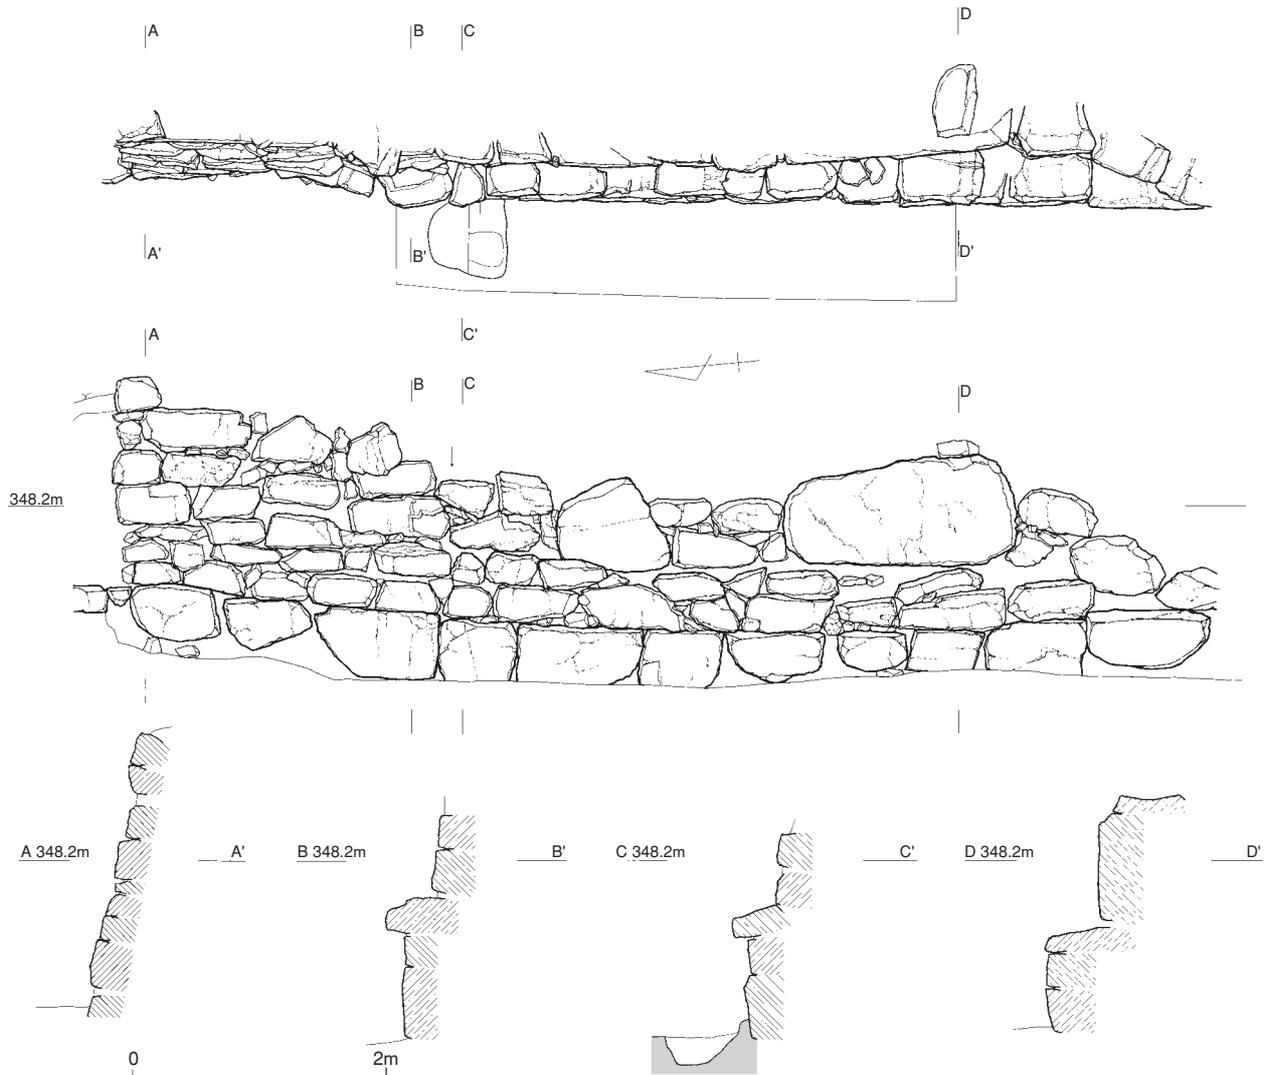
第60図 右側の城外側城壘 立・平・断面図 (S=1/60)

る。門道部右端から10.2mは6～7段積み of 低い石垣が城壘下部を構成し、その上部は版築で積み上げているが、石垣上面から上は流失が著しい。石垣は最下部に50～100cmほどのやや大型の長方形や方形の石材を横長につかい、天端を合わせて並び置く。2、3段目はやや小型材で積み上げている。次区間との折れ部のあたりは80度くらいの勾配で、高さ2m強に積み上げているが、折れ部から1mほど城門寄りのあたりからは徐々に控え積みとし、城門に近いところでは35～40cmほど控えて積んでいる。このため、この石垣は大きくみると2段の段築の石垣となっている。城門のあたりは石垣が崩れているが、創築時には2mほどの高さをもつ石垣積みであったことは、転落した石材の数量からみても間違いなからう。石材は殆どが花崗岩である。

次区間は38度外折した長さ21mの版築土塁の区間である。1段1列に外側列石を置き、その上部は版築で積み上げた区間である。前区間側は版築土塁の外側は2m強の高さで残るが、次区間へかけて徐々に高さを減じ、次区間寄りの5mほどは列石上部から流失している。比較的良く版築層が残っている部分の中央部は大きく溝状に抉れているが、これは流水によるものらしく、おそらく近代になってであろうが、砂防工事時に修復されたようで、その上位には砂防低土段が築かれている。版築の各層は厚薄さまざまだが、ここでも版築時の横位の単位らしいものはみられない。ただ、城壘の前面に残存する敷石の状況からすると、外側列石との間に20～30cmほどの敷石空隙部がある。観察用の畦を残さずに排土したが、下層の版築層は堅く、また敷石が全体的に動いたとは考えられない状況であった。こうしたことからみると、版築施工時の何らかの原因で部分的ではあるが、列石と敷石の間に空隙部のあるところは、列石の前面が版築層で被覆されていたものと思われる。

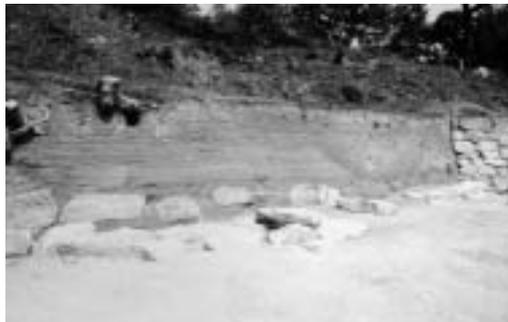
第40図版 城外側城壘版築土壘 (西から)

なお、石垣に近い部分の版築層は、各単位層が石垣までのびているが、下部50cmあたりから斜め上方に同一層内でも版築層に硬軟がある。この区間の版築層を構成し、それを掘って石垣を構築したのか、判断に迷うところだが、土層的には同時併行とみるのが順当であろうか。版築に用いられた原料土は真砂土であり、下方の80cmほどの版築層には細砂が、それより上方には粗砂が目立つ。

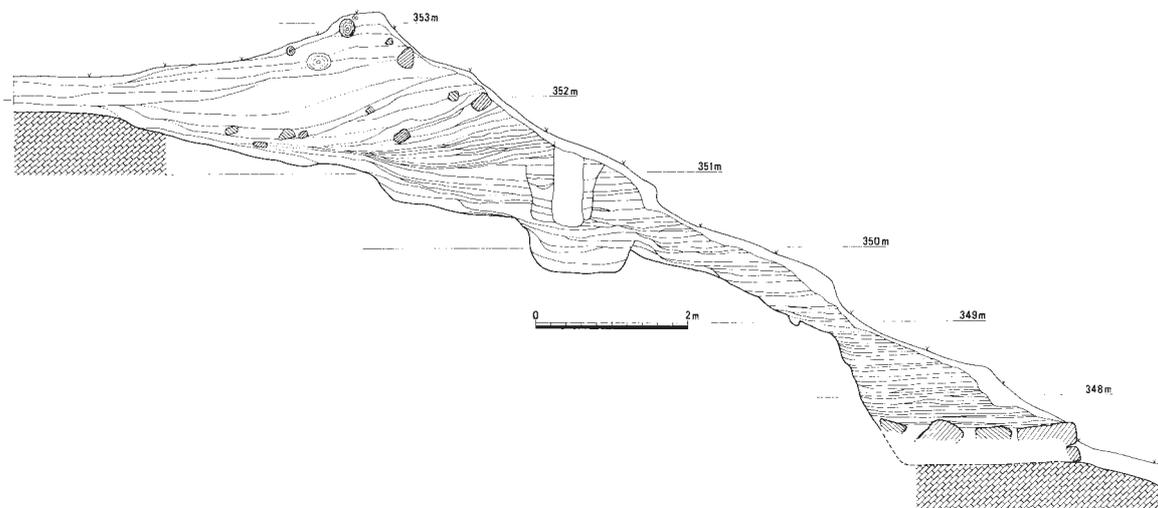
第62図 版築土塁の土層断面 (S=1/100) 註1書より

城堡の構築にあたって、城堡の前端となる部分の地山を2m強ほどの幅で削平し、大型の花崗岩の石材を据えて外側列石としている。通常、列石は1石を据え置くだけだが、ここでは削平した掘り方内一杯に2、3石を天端を揃えて裏込め状に充填している。これほどのものは鬼ノ城では珍しい。版築土は真砂土で、列石上の1m強は3～5、6cmの薄層である。その上層の2.5m強は、それより下層より概して厚層である。列石から版築層が3.5mほど積み上がったあたりで、土塁中の柱穴用の掘り方が穿たれている。トレンチの反対側の壁にも同様の掘り方があり、調査担当者によると布掘りとのことである。この掘り方の下にもより大きい掘り方状のものがあり、それを埋めているような土層の状況である。他区間での知見からだが、このような土塁中の柱穴については、外側列石前面の柱穴を版築用の堰板を固定するものとみなし、その柱を土塁中の柱で支持するものと想定したところである。後日、二つの柱の高低差からその誤りに気づいたが、こうした土塁を横断した図をみると尚更である。この問題については別項でふれたい。

土塁中の柱の掘り方までは、版築層は城堡の横断面に対し水平状態の積み上げだが、その上位の版築層はまた薄層になるものの、各層は城内側へ向けて下降した積み方であるが、これは地山の高さ起因しているのであろう。他区間での事例では、城堡の内壁となる内側列石は、版築層の天端高近くになってから掘り込んで、ほとんど柱に接するような状態で据え置いている。そうした事例や城内側からの流水を考えれば頷けるが、問題はその上層である。大きめの石材を含んだやや軟質の層状盛土が2m弱ほど積まれている。この二つに大別できる土層は、層の厚薄、硬軟に大きな違いがある。同一工程のものなのか、それとも修復などによるものなのか、俄には判断できない。このことについては、北門跡の城堡を報告するなかで考えていきたい。ここでは城内壁となる内側列石は、明確な状態では確認できない。敷石は城門寄りの下部を石積みにしたところにはみられない。もともとこの部分に敷石を敷設していなかったとは他の城門の事例をみても考え難く、流失したものと思われる。次区間の中央部は欠失しているが、頭部には部分的に、尾部には幅1.8～1.9mという幅広さで残存している。なお、次区間との折れのところで柱穴を1穴検出した。

<土塁中の柱穴列> 右側の城塁中で9穴、左側で3穴を検出した。位置は城塁の城外側前端から6.5m内側で、城内側からは3.5m内側である。このように城塁の内側寄りで検出されるのは他の区間でも同様であり、城門柱の後柱筋に一致するのをもた同じである。柱間距離は250～320cmであり、この間隔も他の区間と近似している。このうちP2は半裁して掘り下げた。やや広い掘り方があるが、ここでは布掘りにはなっていない。版築の積み上げ状況は第62図とよく似ており、掘り方より上面の版築土は水平とならず、城内側へ下降するような積み方であるが、上方になるにつれ水平に近くなっているのは、城内側石垣の構築と関連しているのであろうか。柱径は底径で38cmある。

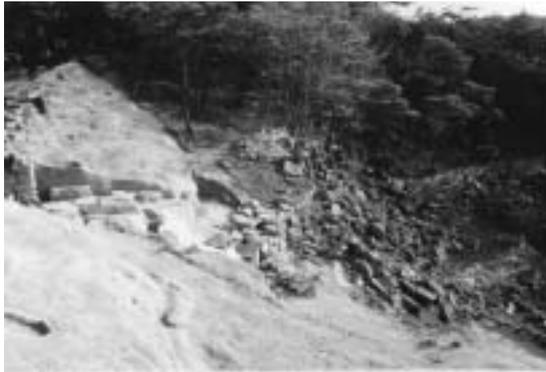
第44図版 左側の城外側土塁
(北から)

<左側の城外側城堡> 城門部左側の城堡は、右側とはほぼ直線状になるもので、長さ13.5mと推定される。全掘していないが、掘り下げた城門寄り2m強は外側列石がなく、地山上から版築で積み上げ

ている。次区間寄りからは4 mほどの範囲で外側列石を検出した。この外側列石が城門側へどこまで据え置かれているのかは、未調査のため不明である。列石上の版築層は流失や近代の砂防工事で削られている。次区間は33度外折する6 mの区間で、花崗岩を用いた外側列石はよく残っている。ここも版築土塁の流失は前区間同様に著しい。その次の区間は残存する外側列石の状況から、20度外折する区間で、やはり土塁の流失は著しい。

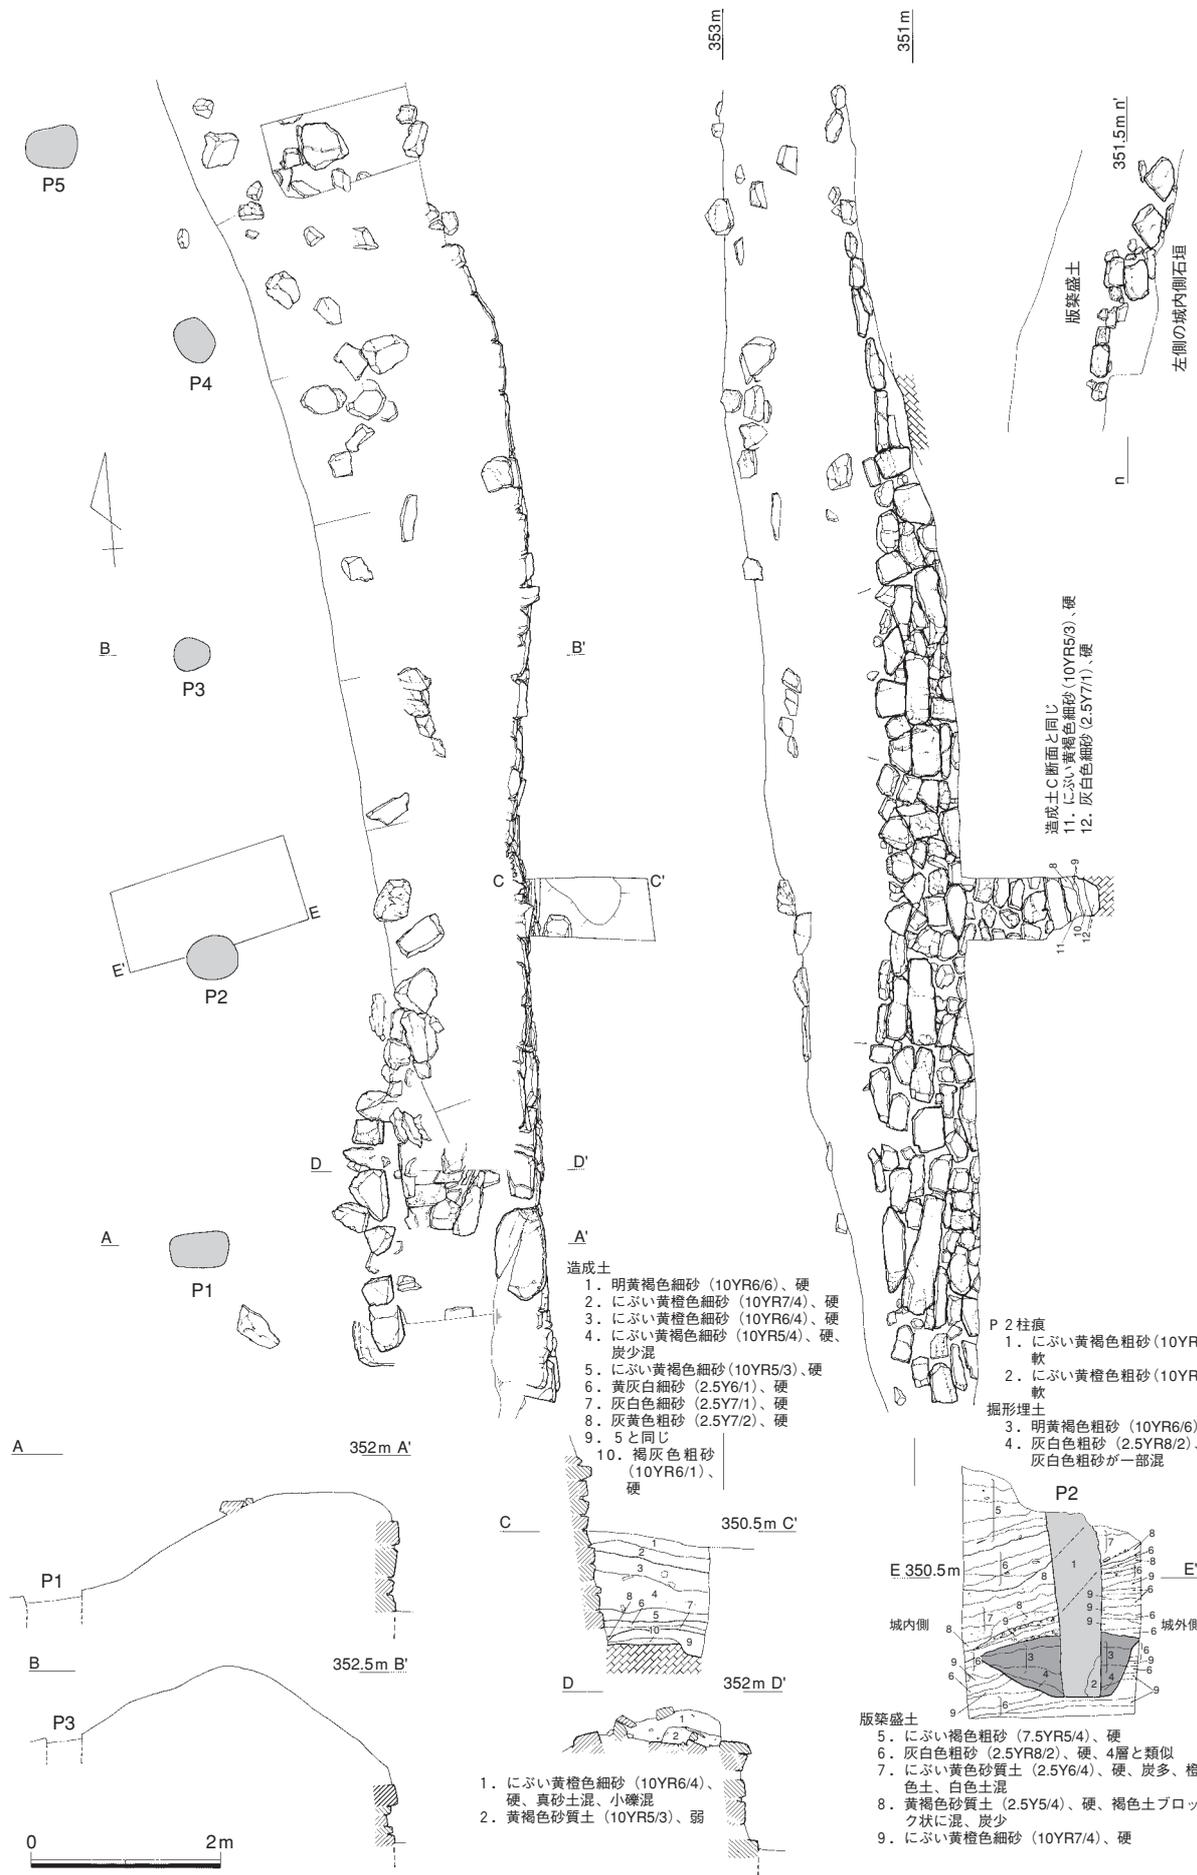
第64図 右側の城内側城壁 立・平・断面図 (S=1/80)

<右側の城内側城堡> 城内壁となる門道部寄りの区間は、長さ13mの区間で、下部は数段積みの石垣で構成されている。中央部近くに設定したサブトレンチの調査状況では、風化花崗岩の地山を掘削、整形したのち、10段ほどの石垣積みになっている。石材は花崗岩が主体で長さ1 mを超える長方形材もあるが、全体的には小型材が多く、また積み方も雑然としていて脆弱な積み方との印象をうける。サブトレンチでの石垣の高さは1.9mになるが、門道部の石垣が城内壁より奥の城内側へ「ハ」の字状にのびており、この城内壁の石垣が全部が露出していたとは考えられない。全掘していないので確定できないが、この石垣の門道部側は半分くらいの高さまで埋め殺しになっていたことは、土層からみても明らかである。いずれにしても、この区間の城壁は明確な高さをもった夾築である。次区間へは当然のことながら城外側と同角度で外折する。石垣は前区間までで、小型材が1石置かれるだけであるが、それも折れから1.5mほどであり、その先は未調査である。ただ、先に図示したトレンチ図(第62図)にも基底石となる内側列石は見当たらない。

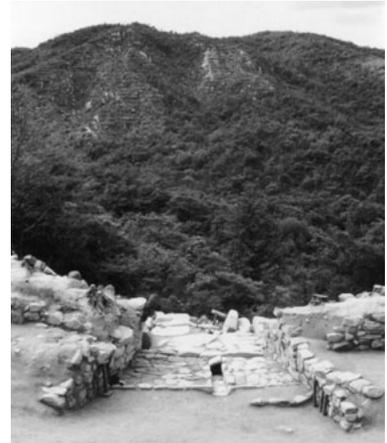
第46図版 城内からみた北門跡
(東から)

<床面> 床面を石敷とすることは他の3門と共通するが、入口側から奥へかけての2/3ほどは大型の花崗岩を敷き、奥側の1/3ほどは主として小型のアプライトを敷石状に敷いており、この点は他の3門と異なっている。花崗岩を用いた石敷部のうち、左側の門礎とその周辺の石敷材は不動だが、右側の門礎と両門礎間の石材およびその前面の大型材は動いており、それより前面は欠失している。とくに門礎間の蹴放しを刻んだ石材は、あきらかに人為的になんらかの目的をもって動かされており、ともに上面が右側の門礎側へ横向きになった状態である。また右側の門礎も上面が傾いており、右側の柱筋ともかなりずれている。こうした状況をみると、どうやら何かの遺構と間違えて盗掘したように思える。あたかもそれを証するかのようになり、その下の暗渠排水溝の蓋石も大半を欠失している。

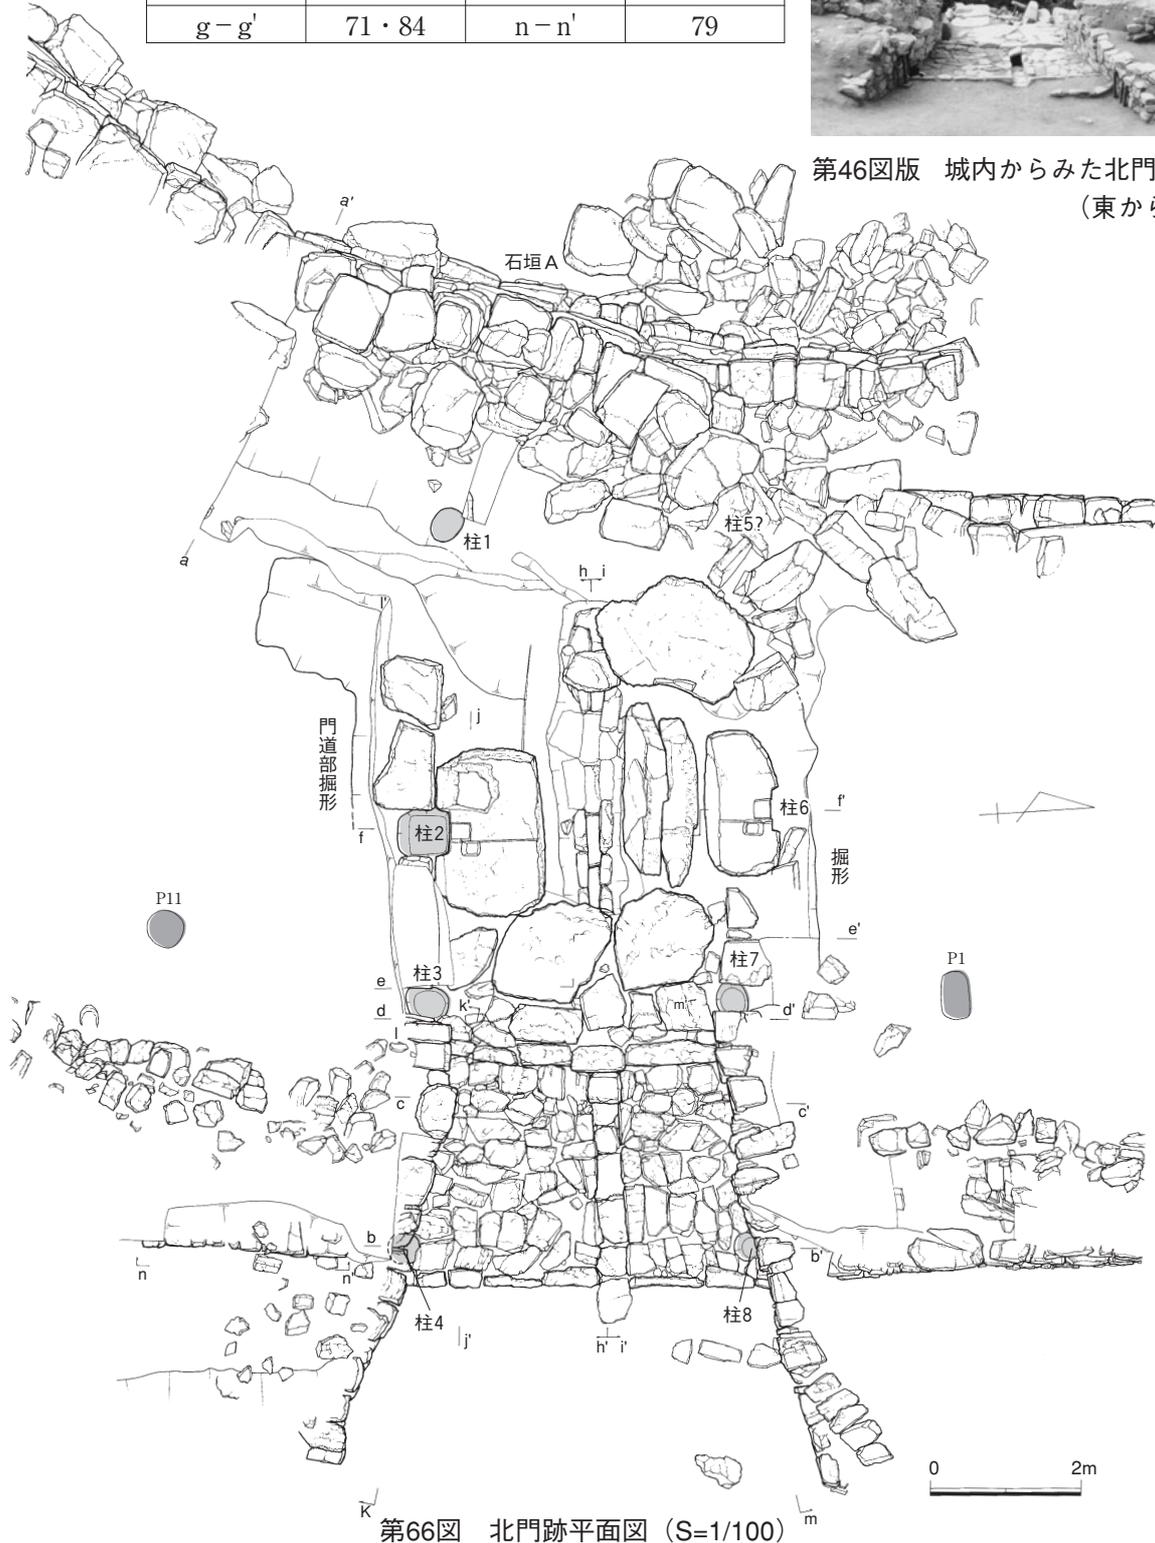
第66図 北門跡平面図 (S=1/100)

左側の不動の門礎は200×140cm、厚さ46cmほどの大型の花崗岩で、一辺55cmの「コ」の字状の柱添えの方形の削り抜き、22×25cm深さ12cmの方立穴、23×18cm深さ16cmの軸摺穴、段差6～7cmの蹴放

しが刻まれている。蹴放しからみて扉は内開きとなるが、方立穴の前側には70×60cm大、高さ10cmの削り残しがある。扉の開閉には支障のない位置なので省力化したのであろうか。門礎石の上面はきれいに調整、研磨されており、また扉筋側の側面も同様に調整研磨されている。動いている右側の門礎は180×80cm大で厚さ46cmと少し小さいが、柱添えの削り抜き、方立穴、軸摺穴、蹴放しが刻まれており、上面側面ともに調整研磨されている。この右側の門礎の前面には200×150cm大、厚さ10～20cmほどの薄い大型材が傾いて残り、一端に一辺50cmほどのコの字状の抉りがきざまれている。抉りは門礎のように上面から垂直ではなく、斜めに刻まれている。この石材がどのように使われていたのかは不明である。

奥側の床面は大型の花崗岩の石敷の端部から、5石の花崗岩の長方形材を床面の長軸に直交して並べ置いている。一方城内側の端部は、右側の城内壁のラインとほぼ一致しているが、左側の城内壁とは僅かにずれる。また右側の端部には板状石を立て置いているが、これは城内からの流水を意識してのことであろう。この間を主としてアプライトの小型材で丁寧に充填しているが、両端部分に比べると数cm～10cmほど低くなっており、両側壁側が高く中央の排水溝へ向かって少し低くなっている。石材の大きさといい、並べ方といい、敷石とそっくりである。花崗岩の大型材を用いた石敷部分の平面形は長方形になるのに対し、この部分の平面形は壁面の石垣が城内側に開くため台形状になる。門道部床面の石敷の状況がこのように異なっているのは、この北門跡のみである。

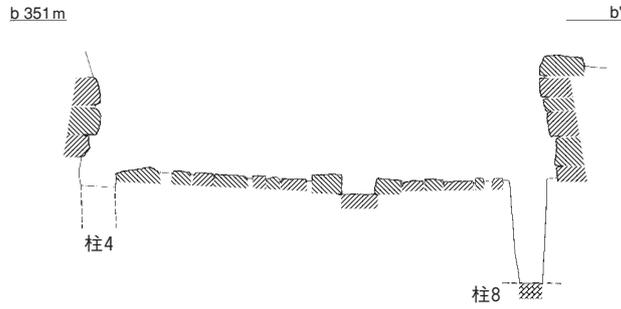
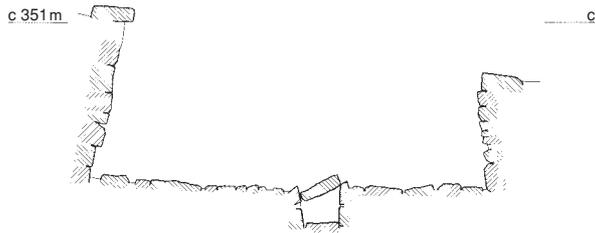
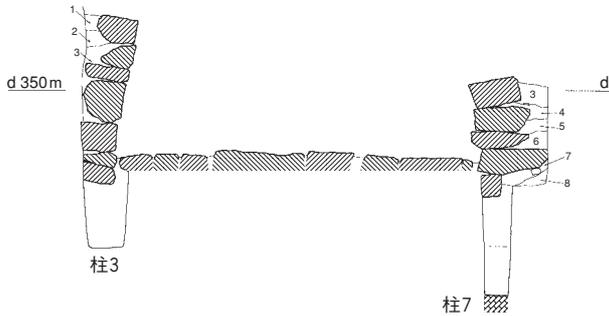
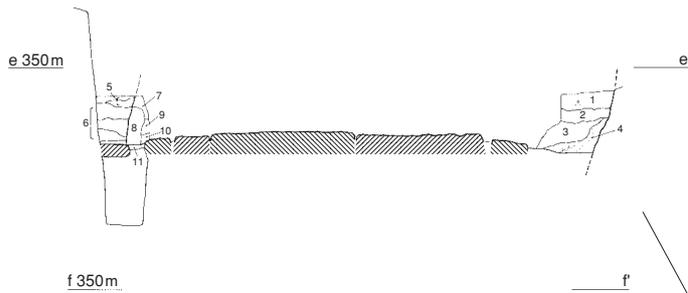
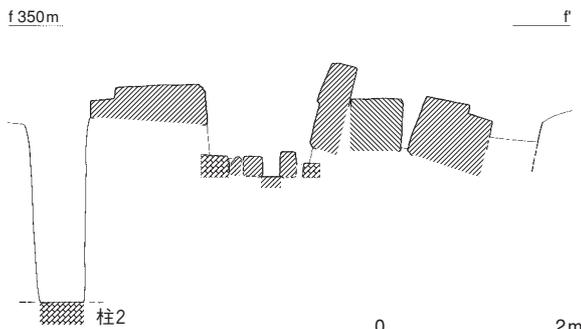
第67図 門柱断面図 (S=1/80)

柱1は丸柱で底径38cm。検出面からの深さは85cmだが、復元した床面（石敷上面）からの深さは240cmにもなる。柱2は本（親）柱で、門礎のコの字状の加工から一辺最大55cmの角柱である。深さは228cm。柱3は丸柱で径42cmである。深さ90cmほどのところで柱痕とは異なるやや堅い層にあたったため掘り下げのを中断した。狭い柱穴内での手探りでの掘り下げのため判断に迷うが、他の柱穴の深さからみてもっと深い可能性がある。柱4は径30cmの丸柱である。壁面の石垣が内傾して危険であり、検出のみで掘り下げは行っていない。対になる柱8と同じくらいの深さになるのだろうか。柱7は上面径35cmで深さ145cm。底径は図中で23cmだが、掘り下げが難しくもう少し大きくなるかもしれない。柱8は上面径31cmの丸柱で深さ110cm。これも底径はもう少し大きくなるだろうか。ところでこれらの柱穴列は、全部が揃っている左側についてみると、本柱の柱2を基準に軸線を引いてみると、柱3は軸線にのるが、柱1は柱1本分内側に、柱4は1本分外側にずれる。そうしたことをふまえて柱間距離を示せば柱1～2間が413cm、柱2～3間が225cm、柱3～4間が327cmとなる。反対側の柱6の門礎は動いているが、柱7と8は左側の柱穴列と同様の形状をみせているから、それらをもとに復元的作業を行うと、門礎間の扉筋の柱間口は400cm扉間口は軸摺穴の心心間で295cmとなる。ただし、これらの数値は動き傾いた門礎の、あくまでも図上復元であり、多少の誤差があるものと推定される。

以上のような状況から、北門は間口1間（400cm）で、奥行は最後列の柱（柱4・8）を含めて3間（965cm）となるのか、柱4・8を上屋には直接的には関係しない補助柱的なもの、または城門とは別の施設に関わるものとみて2間（638cm）となるのだろうか。床面の石敷の範囲、柱3、7と土塁中の柱穴列の一致などを考えれば、1×2間の可能性が強いようだが、浅学な筆者には判断がむずかしいが、奥行2間の可能性をみておきたい。

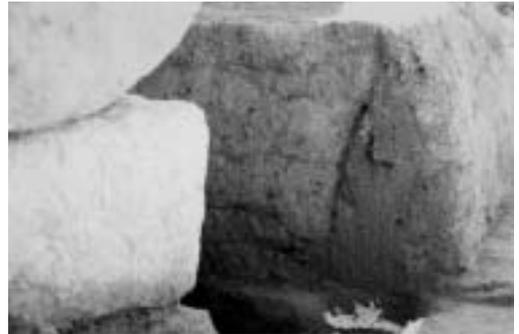
第51図版 柱3の板壁痕跡 (東から)

はもっと高い石垣だったのだろう。石垣より前面の門道部の壁面は、すでにかなり崩れていたが、柱2と3の間の壁面が少し残っていたので観察したところ、板壁痕らしい粘質土層を検出した。残存度は良好とはいえないものの、石垣より前面の壁面は板壁であったとみてよい。

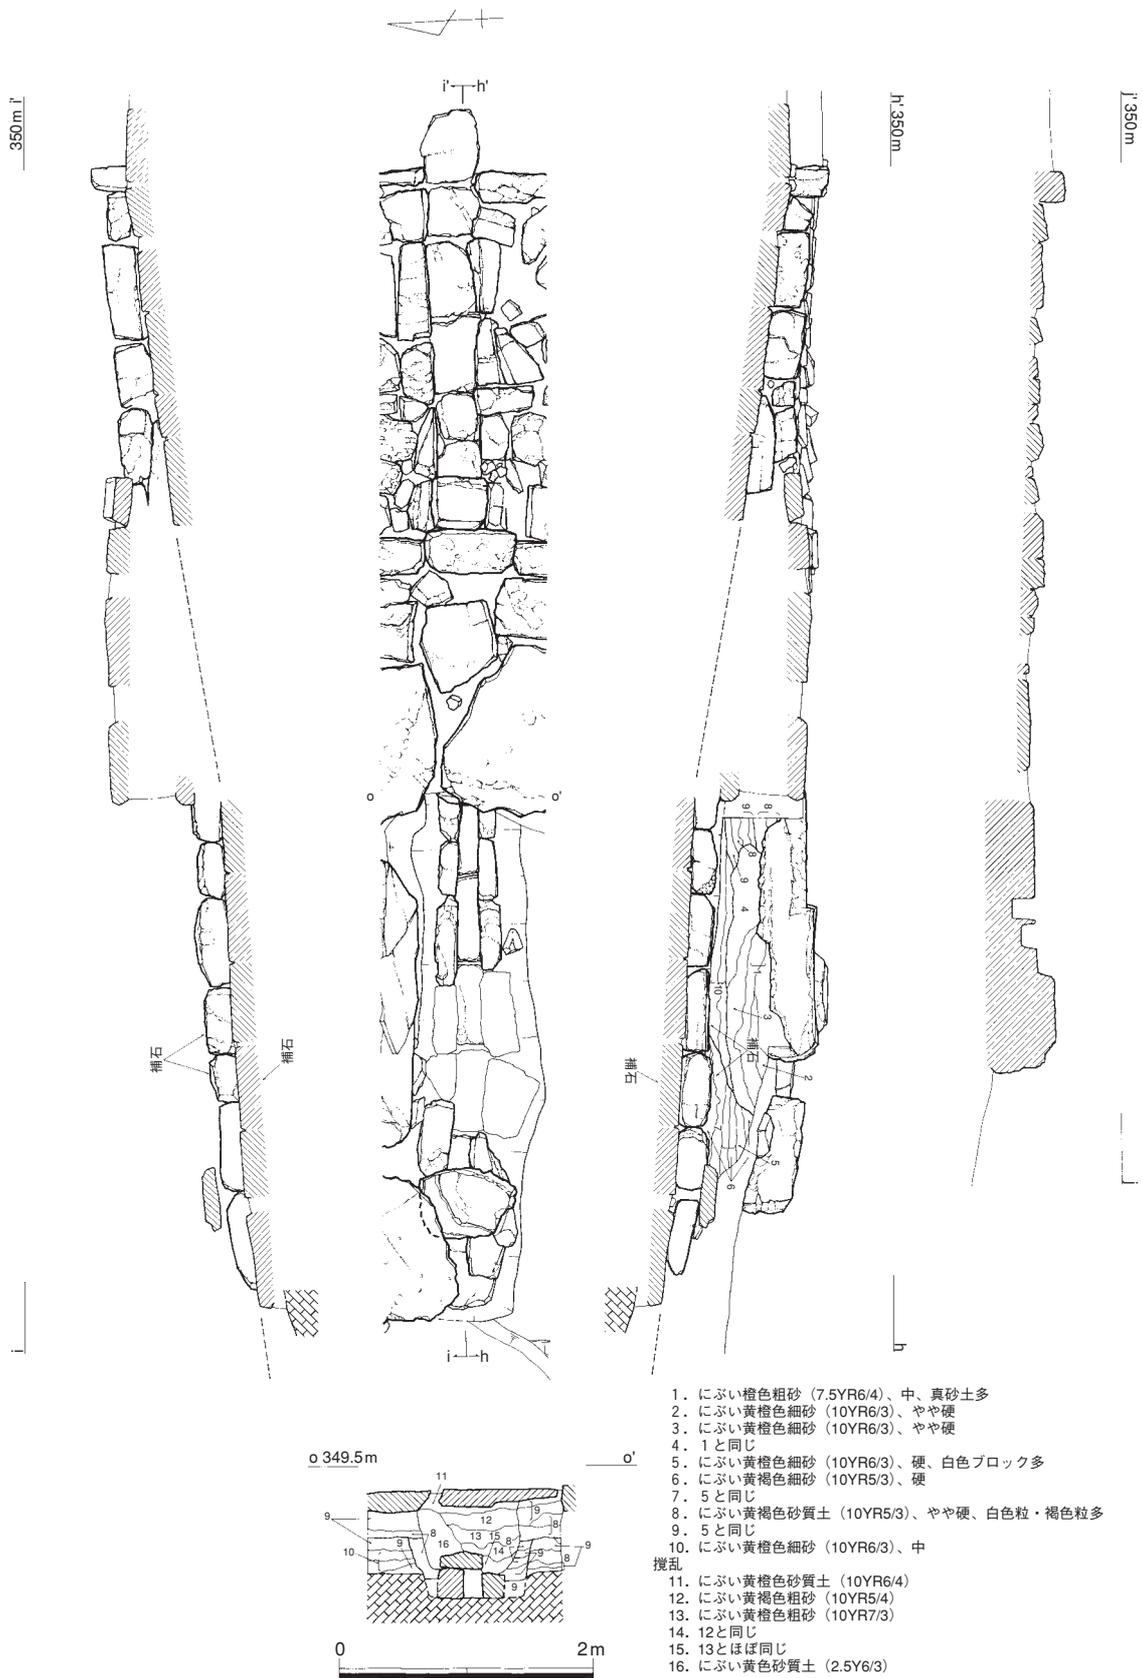
第70図 排水溝など立・平・断面図 (S=1/60)

＜排水溝＞ 鬼ノ城の城門では初の検出事例である。平成9年度の確認調査でその一部を検出していた排水溝である。門道部石敷のほぼ中央部に付設されており、一部は明渠だが大半は暗渠排水溝である。上方に集水桝等の設備はなく、城内の流水を直接受ける。排水溝は小型材を用いた石敷の端部から付設されている。花崗岩の平石を立てて側壁とし、底部にも同様の材を敷いているが、1石のみは溝外まで敷いている。おそらく流水によって抉られることを懸念しての措置であろう。また城内右側に3石が配されているが、これは溝内への導水のためと思われる。明渠部の溝は長さ2.9m、幅0.4mでやや先細りになる。溝底は9度ほど下降しており、蓋石が1石残っている。大型材の花崗岩を用いた石敷部からは暗渠となる。石敷材が原位置を保っている部分の状況は不明だが、扉筋周辺では盗掘のため露出している。構造的には明渠部と同様だが、15～20cmとやや幅狭になる。側壁の4石と蓋石の1石を除き他は欠失していたが、側壁の4石は周辺の保護のため調査後に復元した。溝底の下降度は明渠部に比べ緩やかな3度の勾配で、未掘部分の下の溝底が傾斜のみなのか、それとも段差をつけて排水しているのかは確認できていない。門道部から先は一部欠失しているが、前面の石垣に開口部分があり、溝底と同様に粘土が堆積していたので、排水はここから城外へ行われていたようである。ただ、この石垣内には覗きみたところ、排水溝の側壁のようなものは見当たらないので、石材間を自然排水していたようである。

この排水溝の全体の長さは13m強となる。溝底の勾配は上半がやや急、中間部が緩、下半が急勾配となっている。

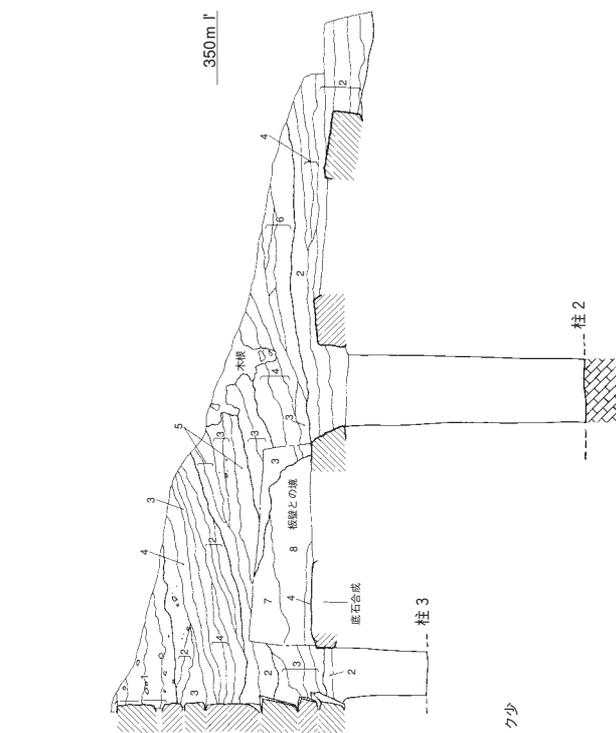
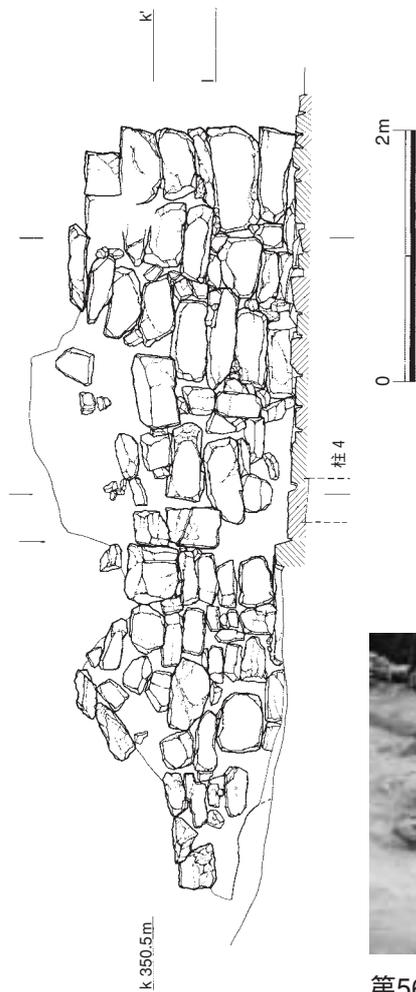
第71図 門道部壁面 (S=1/60)

＜壁面＞ 門道部の壁面は、柱3・7より奥は石垣である。長さは6～6.5mで、1.8～1.9mの高さで残っている。城内側へ13～20度開いているので、入口側からみた形状は扇状に開いたものとなっている。左側の石垣は石材を横長に用い、横目地がよくとおっているが、縦目地もかなりよくとおり、いわば重箱積みといってよい積み方である。石材は柱3から4にかけてのものが大きく、それより城内側へかけてのものはやや小型で、積み方も多少粗雑になっている。石材は3石を除いて花崗岩である。全体的にみると縦横に目地のおおる積み方のため、強度に欠けるようである。

一方、右側の石垣は石材がやや小型のものが多く、またアプライト材も多い。横目地は比較的よくとおっているものの、縦目地もとおり、両端は崩れが目立つ。右側の石垣は、城内部では2段になり、上段はさらに開いている。この両側の石垣の間の門道部には、多数の石材が崩落していたから、本来

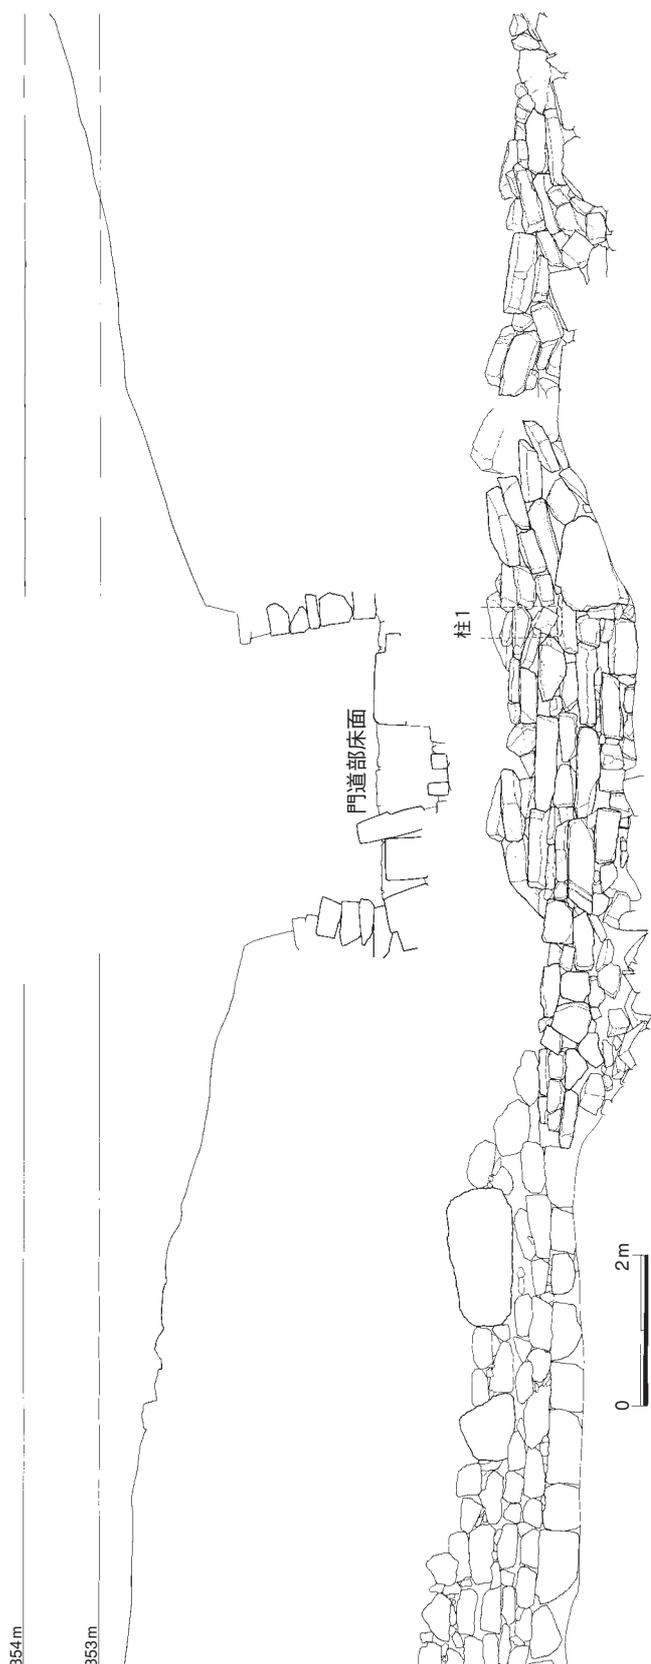
第72図 城外から見た北門跡 (S=1/100)

＜門道部前面の石垣＞ 柱1および5（推定）の3～2.5m前面には低い石垣が積まれている。しかも部分的なものではなく、左側の斜面にも同じように積まれている。途中で9mほど切れている部分があって連続せず、またレベルも多少低いので一体的になるかどうかは不明だが、長さは40余mにもなる。さらに下段にも長さ5～12mほどのものが三か所ある。この石垣は古くから知られていたものであるが、それが築城期のものなのか、それとも後世のものなのか論議のあるところである。これについて報告しておきたい。

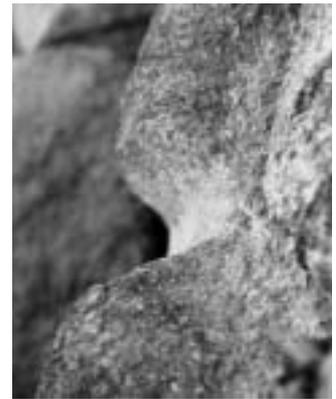
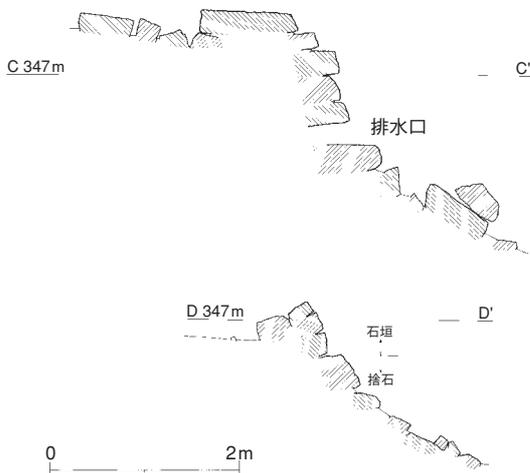
第73図 石垣A立・平・断面図 (S=1/80)

門道部前面の石垣(第58図のA)は長さ15mほどで、明瞭ではないが折れのような屈折部分が三カ所ある。門道部の右側は現状で3mほどで、本来はもっと長かったのかどうかは判らないが、石積み状況からみるとほぼ旧状にちかいかと思われる。花崗岩の平石を横積みにしたもので、基底石から10数cmほど控えて75度前後の勾配で積んでいるが、右端側は高さも少し低く60度くらいのやや緩い勾配である。石垣の前面には大型の平石をはじめ石材が散乱状態で認められるが、これは石垣前面がかなりの急傾斜面であるため、地盤の強化のための措置ともみられる。いわば捨石的なもので、雑然とした状態である。現に100×60cm大

の五角形状の1石は石垣として積んでいるのではなく、捨石の中の1石であり、それをそのままにして周りの石垣を積んでいる。横目地はよくとおっており、高さは右側で80cm前後、それより左側では120cm前後でやや段差があるが、これは上部が欠失しているというよりも、城門への入城に関わるものの可能性がある。石垣の上面にも2mほどの幅で平石が据えられている。

なお石垣材として据えられている1石に幅6～8cm、深さ3cmほどの溝状の加工、研磨痕のあるものが認められる。転用材だがどのようなものに用いられていたのであろうか。

査では遺物は出土しておらず、また考古学的に裏付けられたわけではない。石垣A、とくに門道部前面では土層観察によると、門道部の造成土を切って石垣を構築していることが確認できる。しかし後世に石垣を構築したとしても同様の結果となる。石垣内に排水溝が側壁や底石をもって付設されていれば別だが、石垣を解体しての調査はできていない。

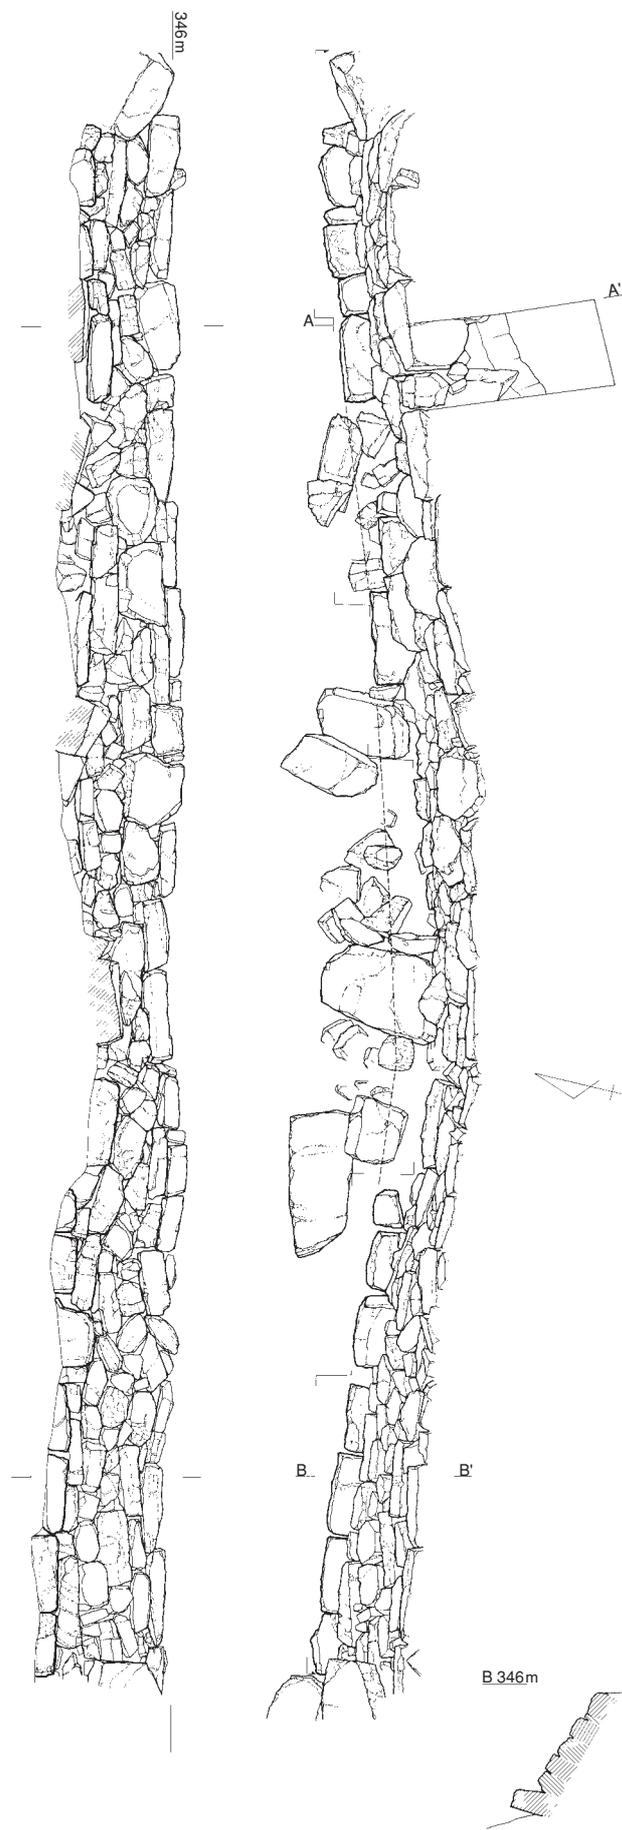
第74図 石垣B立・平・断面図 (S=1/80)

この石垣は長さ15mほどだが、最左端側は高さも低くなり、多少崩れかかっている。石垣下部の土砂流失によるものである。左端側から9mほどの間には石垣は築つかれていない。露岩も多く、また多くの石材が散乱状態で確認される。石材の透間から観察したが、石積みはないようにみえる。ただここから左側にも同じような石垣(B)があるが、絶対高では1.7mほど下位になる。長さ17m強だが、左端の転落石で隠されている部分に石積みがあるらしいから、もう少し長くなるようである。石材は詰石の3石のアプライトを除き花崗岩である。ここでも地形に起因し、二か所に折れ状の屈折部分がある。基底石を据え、そこから20～30cmほど控えて上段を積むのは前出の石垣と同様だが、勾配はやや緩く60～65度で、高さは80～105cmである。石材は下部と上部には平石を用いているが、その間は小型の不整材が多い。このため横目地のおりは弱く、とくに左端部分の積み方には特徴がある。この石垣の背面にトレンチをいれてみたが、地山の風化土を掘り込んで構築しており、石材は裏込石での固定ではなく埋土で固定、強化している。また天端石は上面を山側に傾斜させている。遺物は出土しなかった。この石垣の上には大きな露岩があり、また前面には多くの石材が散乱状態でみられる。

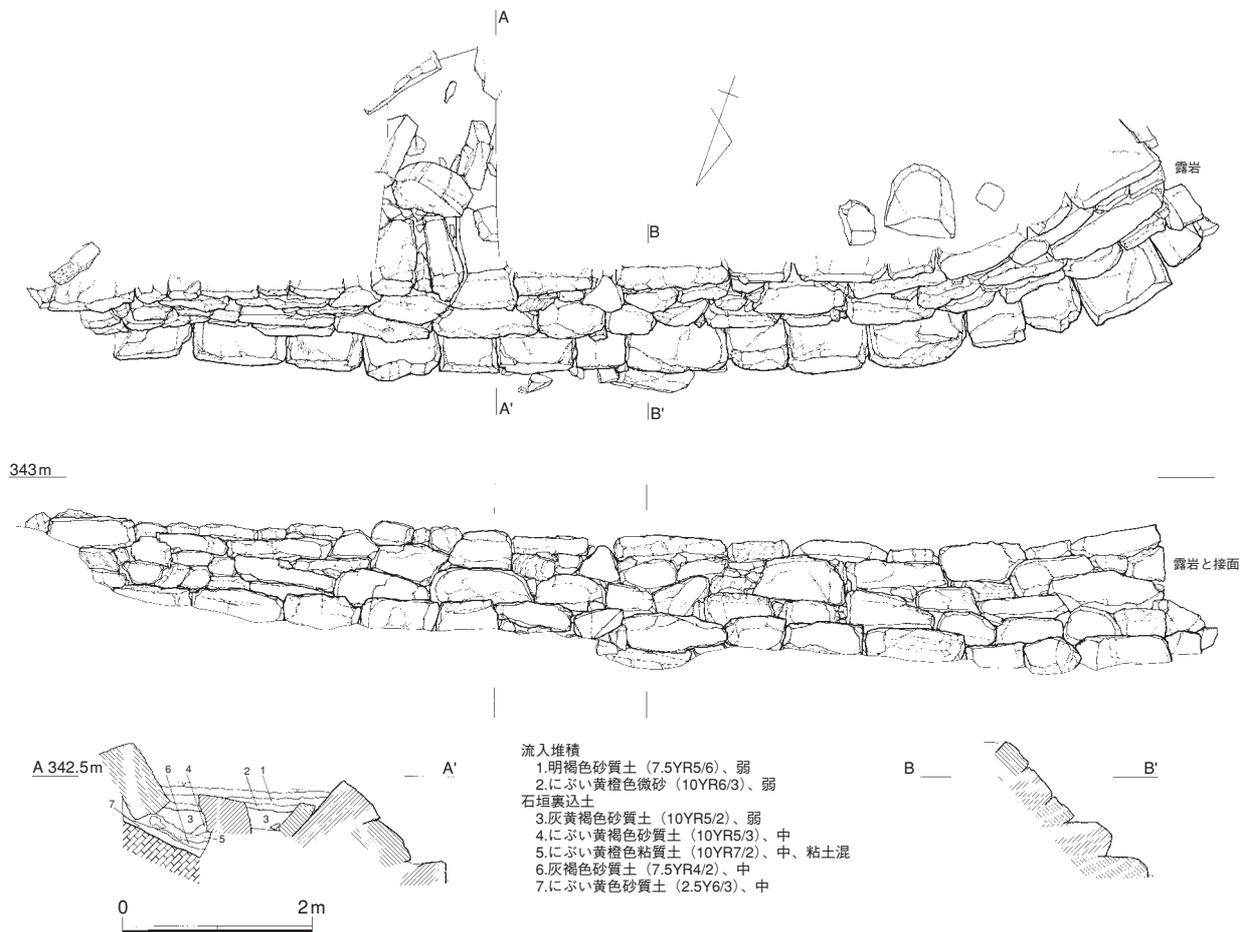
第75図 石垣C立・平・断面図 (S=1/80)

石垣Aと石垣Bの下方に石垣Cがある。長さ12m強、高さ1～1.2mである。左端部分ちかくに縦方向にとおらない屈折部分があり、約15度ほど山側に折れ左端は露岩となる。石材は詰石の1石のアプライトを除き花崗岩で、厚みのある平石の横積みである。基底石から控えて上段を積むのは他の石垣と同様だが、控え幅は25～40cmでやや広い。石垣の勾配は高さに比しやや緩く60度である。ここにもトレンチをいれたが天端石は山側に傾斜し、石垣背面にはかなりの大型石が混入している。遺物は出土していない。

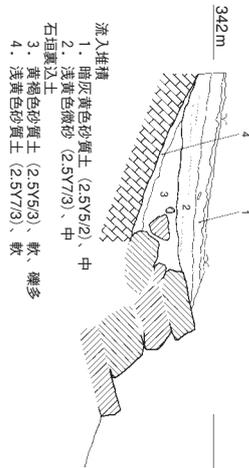
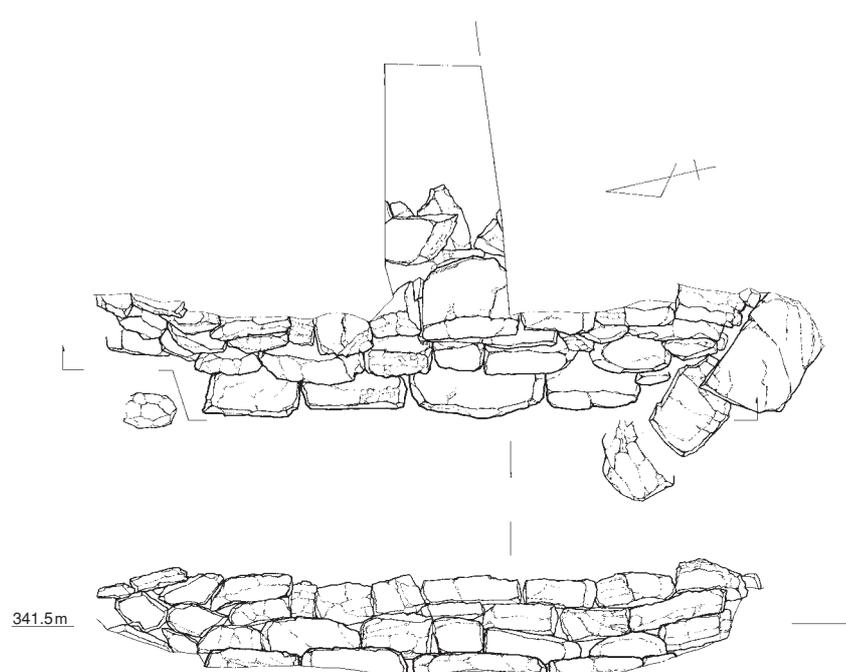
第76図 石垣D立・平・断面図 (S=1/60)

石垣Cの右下、門道部直下下方に石垣Dがある。両端が山側に屈曲し長さは8m弱、高さは1mほどである。基底石から控えて積むのは同じだが、控え幅は20cmほどで小さい。勾配は65度である。ことによると天端の3石は後世に積み直しされた可能性もある。

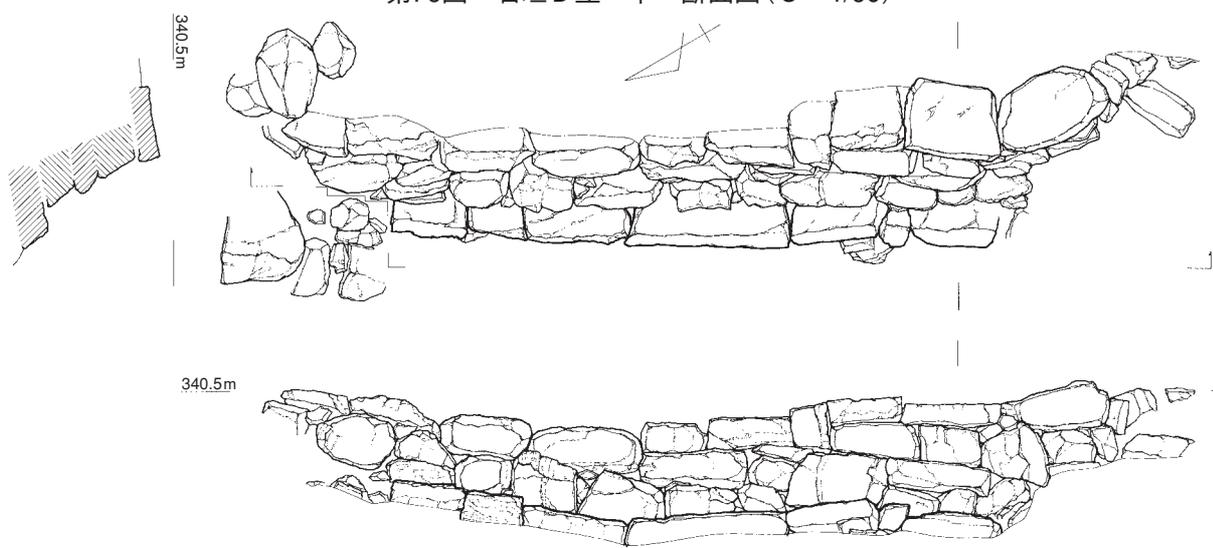
第77図 石垣E立・平・断面図 (S=1/60) 0 2m

石垣Dの下方に石垣Eがある。長さ4.5m高さ80cmの石垣で、これまでの中で最小のものである。石材、構築法しも同工である。

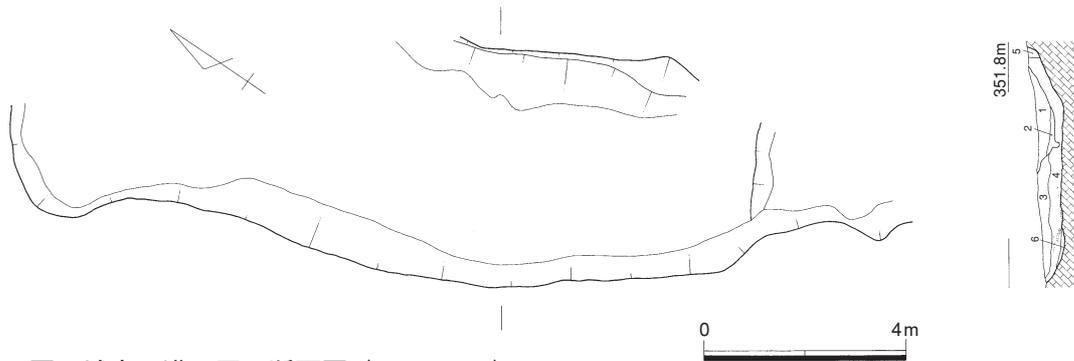
第78図 城内の溝 平・断面図 (S=1/150)

柵形状遺構の右横に素掘りの溝がある。現状の長さ17m、底幅3m、深さ45cmで下部に20cmほどの段差がある。この溝は右斜後方にある城内で二番目の高所（標高374m）斜面からの流水をうけ、第4水門のある谷に排出するための溝である。この溝によって門道部の排水溝への流水量を減水するためと考えられる。柵形状遺構の上面は第4水門側へ下降しており、排水溝へ流入する推量はかなり減水されていると思われる。この他には土壌が溝の周辺で検出された。
