第80図 T1～T6のトレンチ配置図 (S=1/1500)

3. 発掘調査の報告

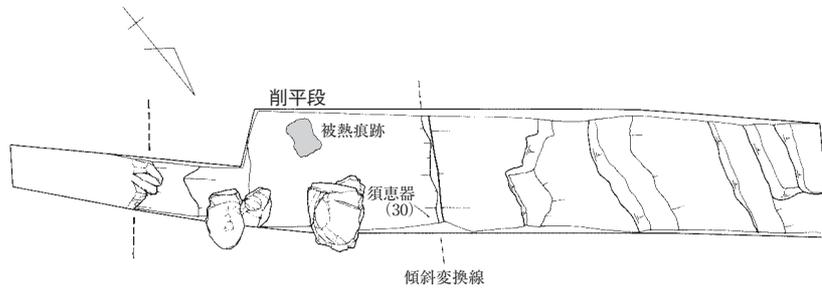
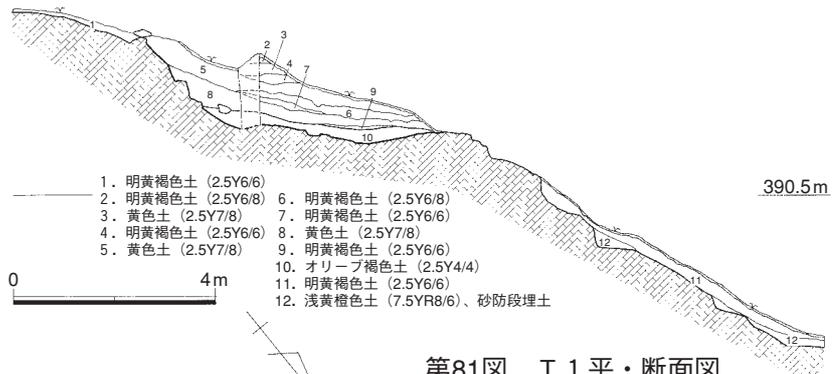
第81図 T1平・断面図
(S=1/150)

遺構はトレンチ上位において削平段を検出した。この削平段は傾斜変換となる地山の頂部を約45°でカットし、底部長は4.5mを測る。底部の中央付近を約20cm程度浅く掘りくぼめ、部分的に被熱痕跡が認められた。また地山直上には層厚約10～30cmを測る10層が堆積しており、角楼の後背部に検出された礫敷上面の埋土と酷似し、層中から須恵器甕片（30）が1点出土している。

トレンチ斜面には地山をL字形に削り込んだ砂防段が5段認められたが、外側列石を据える際に山側をカットした削平面は検出されず、版築盛土、内側柱穴についても確認できなかった。なお、傾斜変換線以下の地山の勾配は約34°である。

T1は第118壘状区間の尾部付近に位置する。角楼からT1までは350m離れており、この間は露岩地帯で斜面は著しく傾斜している。また、尾部付近には谷頭が入り込み、続く第117壘状区間の頭部にむけて尾根が緩慢に張り出している。

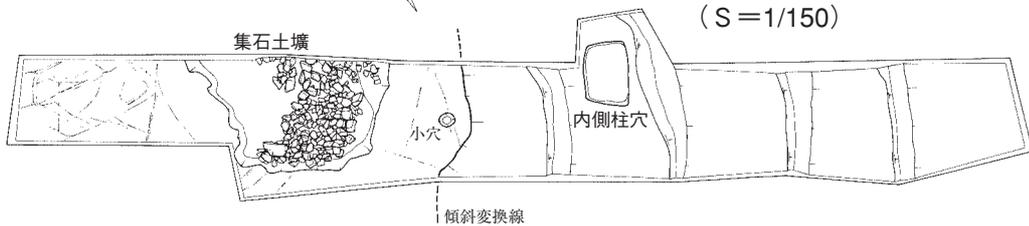
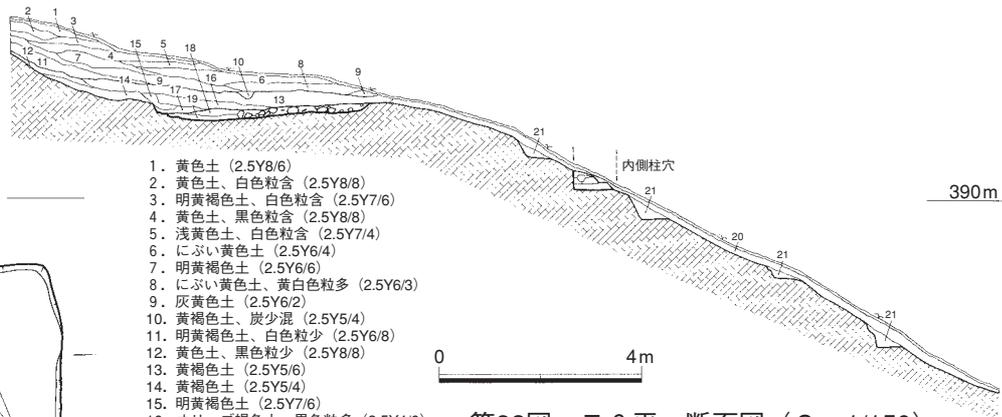
第82図 T2平・断面図 (S=1/150)

検出された遺構は集石土壙1、内側柱穴1、小穴1で、トレンチ下半に砂防段を4段確認した。なお、斜面地における地山の勾配は約30°である。

トレンチの上位は地山が平坦であり、城壁の上面を反映していると見られる。この平坦面に検出長約4m×幅2.3m以上、深さ約30cmを測る不整形な土壙を検出した。土壙内部には5～45cm程度の石材が不規則に集積されており、石材は全てアプライトであった。

傾斜変換線から城外側へ約3mの位置に内側柱穴を確認した。柱穴の掘形は方形を呈し長さ125×幅85cm、深36cmを測る。壁面を端正に整形し、底部も平坦になるように仕上げられていた。なお、柱痕は残存が不良のため検出できなかった。

検出された内側柱穴に、例えば直径40cm前後の柱を建てた場合、深さ36cm程度の埋め込みでは不安定である。しかし、他の事例によるとある程度の高さまで版築された後に内側柱穴の掘形が掘削されているため、T 2の位置に版築土塁を推定する事は可能であり、今回検出された内側柱穴は版築土塁が全て崩壊流出した事により、地山に到達した掘形の一部だけが検出されたと考えられる。

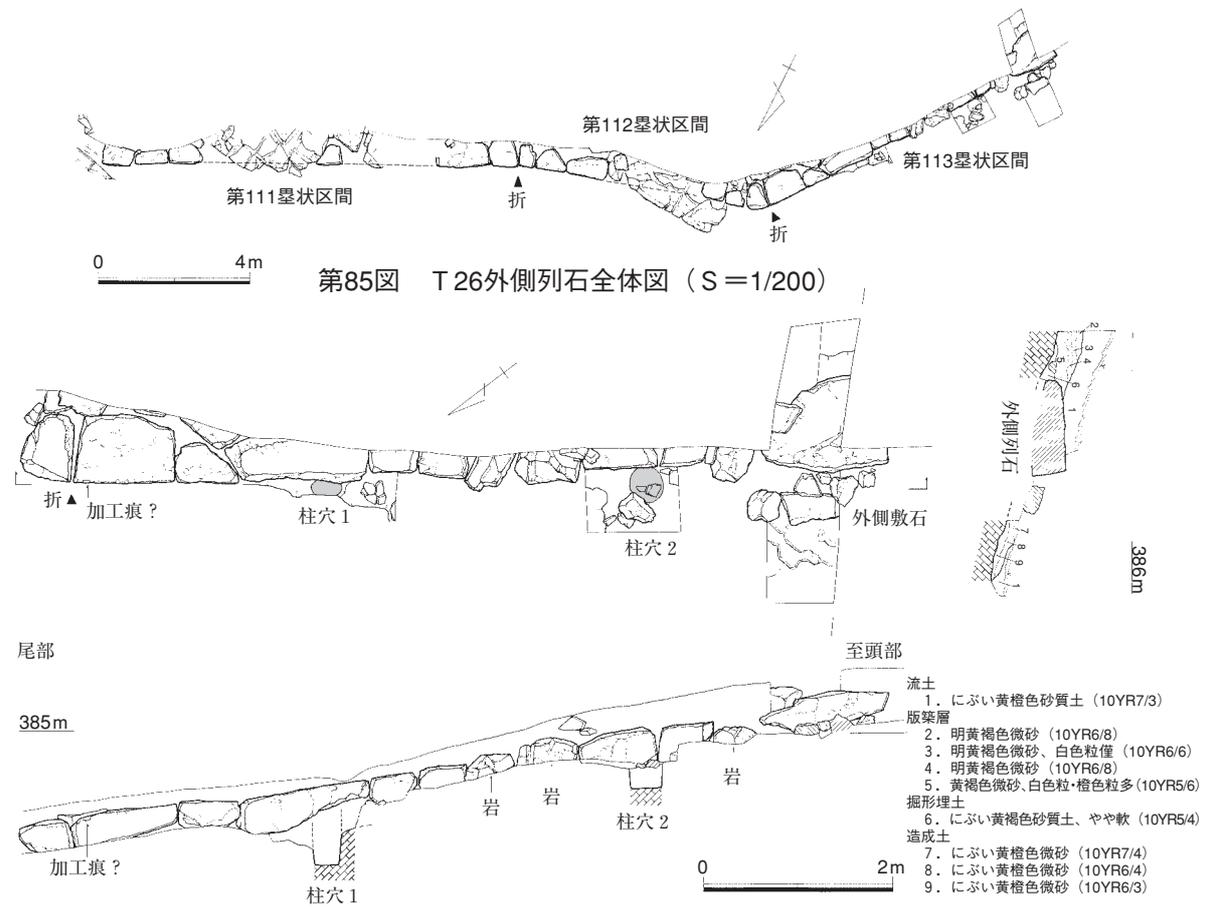
第85図 T26外側列石全体図 (S=1/200)

第111罫状区間は外側列石の残存長約11mを測り、頭部から尾部にかけての勾配は3°である。外側列石は岩盤を取り込みつつ横長に使用し、列石の上面が揃うように配列されている。検出された列石の石面幅は64～140cmを測り、6石の花崗岩を使用していた。外側列石の上面には高さ約50cmの版築層が、頭部から約5mにかけて残存していた。

第112罫状区間は外側列石の崩落箇所が多く、わずかに6石が残存していたのみである。また、罫状区間の頭部と中間地点には、列石が城外側へ抜け出しズレを生じており、現状を放置しておけば列石が断崖から転落する懸念が生じたため原位置に復した。

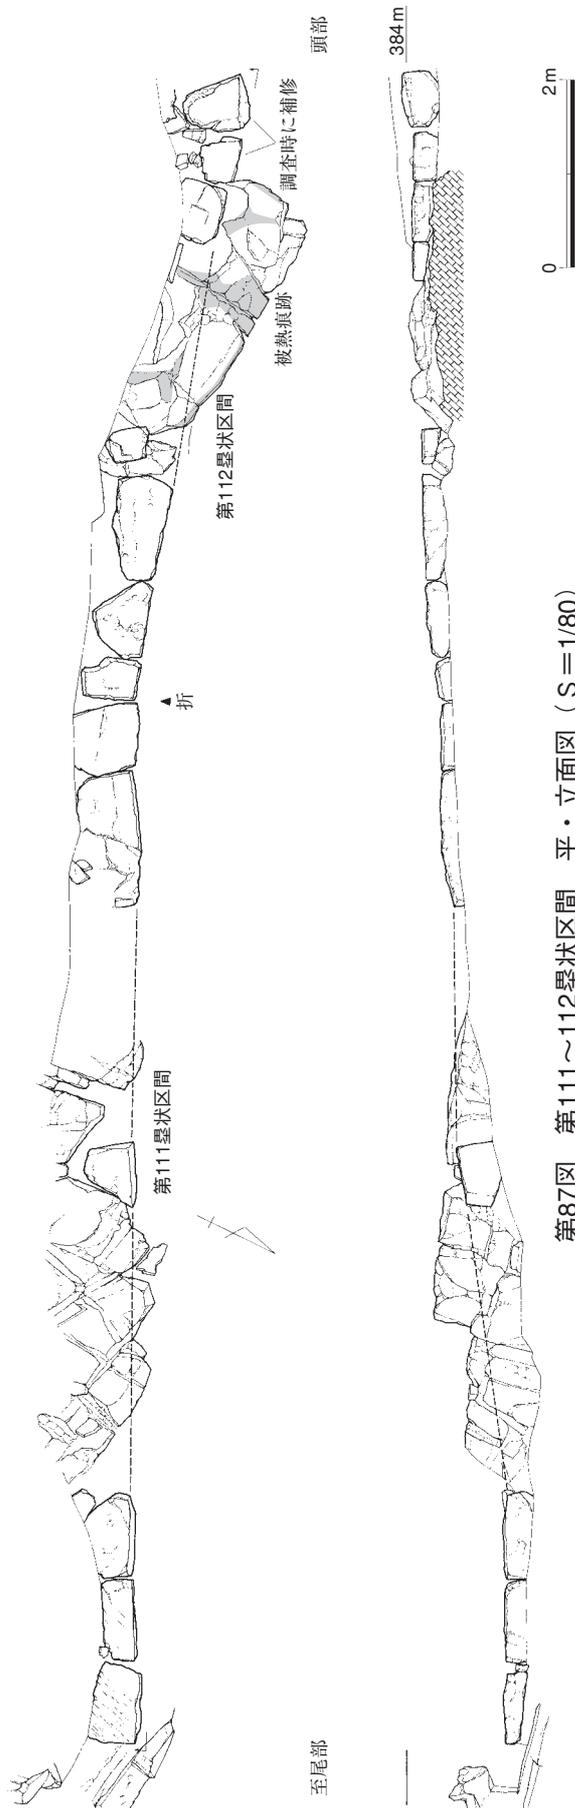
第87図 第111～112壘状区間 平・立面図 (S=1/80)

190°を測り、微小な「折れ」が形成されていた。列石は岩盤上に配列されている箇所が観察され、欠落部分には石材を据えるために岩盤を削平した痕跡も認められた。材質は花崗岩で50～110cmの石材を横長に使用している。なお、岩盤の一部には被熱により赤化した部分があり、列石を据える以前の被熱痕跡と考えられる。

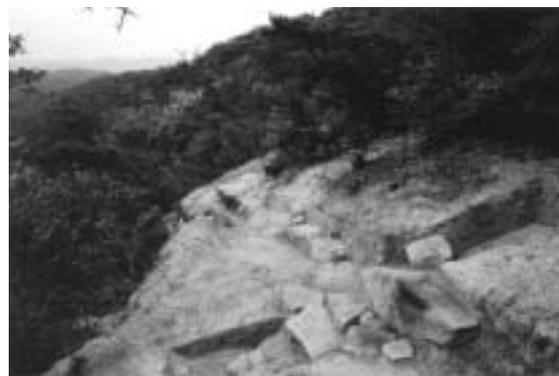
第66図版 第113壘状区間 (西から)

第113壘状区間の外側列石は昭和53年の調査時に確認されており、調査前には4石が追認できた。第113壘状区間の頭部には谷頭が形成されており、地形観察の結果、外側列石が欠落している可能性が高く、次区間との接続関係は明らかでない。

外側列石の尾部は第112壘状区間との接続が明瞭で、残存長8.56m、尾部内角143°を測る。列石数は8石を数え、材質は花崗岩6、アプライト2である。列石は石材の上縁を揃えつつ相互に密着させており、列石頭部の残存石材から尾部までの勾配は9°を測る。

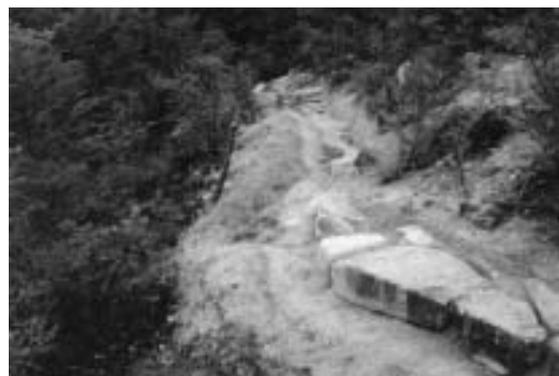
第67図版 第111～112壘状区間 (西から)

当区間の外側列石は頭部と尾部が残存しており全長6.57mを測る。第111罫状区間との尾部内角は

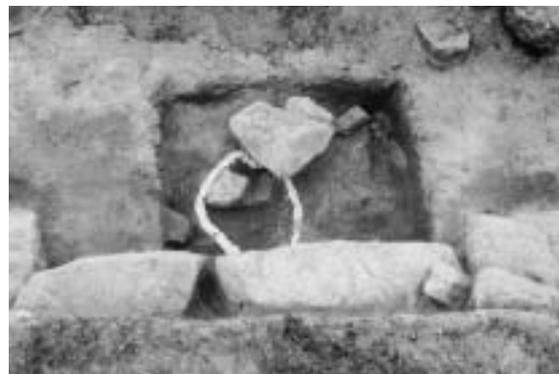
第68図版 T 26外側柱穴 2 (南東から)

柱穴2は柱穴1から3.3mの位置に検出され、形状は円形を呈し規模は直径35cm、深さ25cmを測る。なお柱穴の上面には造成土が被覆されていた。

これらの柱穴は約3m間隔で検出され、外側柱穴の上面に造成土が被覆されていたことから第3～5壘状区間で検出された外側柱穴の状況と一致しており、版築工法の支柱と考えられる。

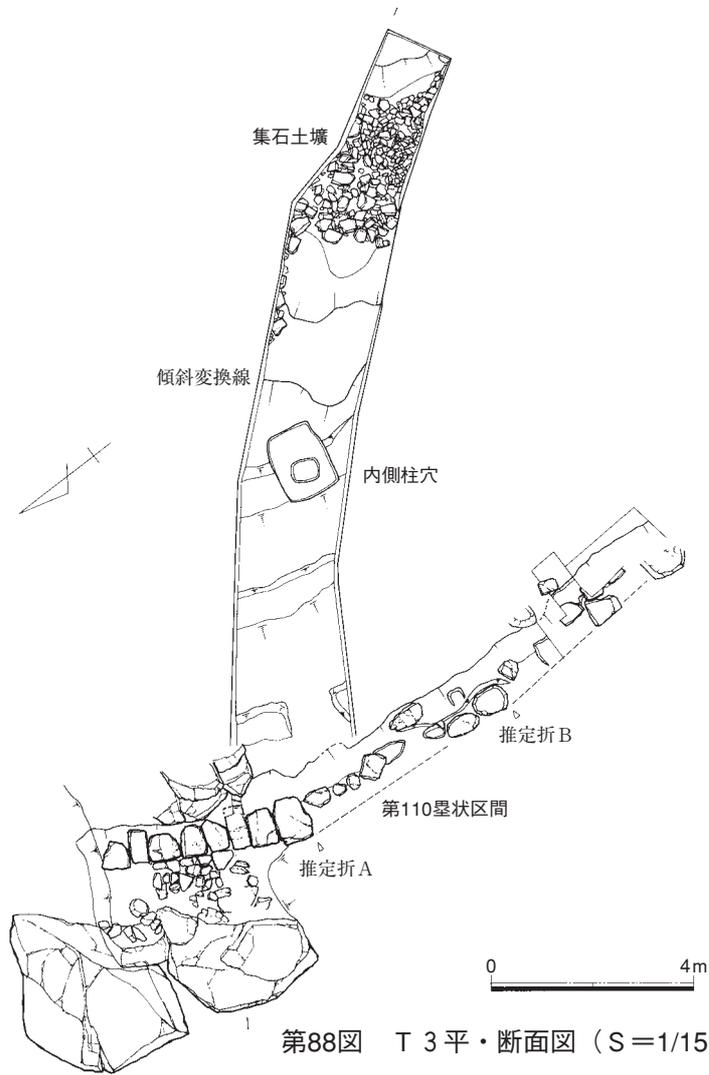
第88図 T 3 平・断面図 (S=1/150)

検出された遺構は城壁上部とみられる位置に集積土壌が1、内側柱穴1、外側列石、外側敷石である。また、外側列石の残存を確認するためトレンチの南側へ拡張区を設定した結果、外側列石や敷石の残石と推定される石材が数石認められ、地山整形痕が連続している状況を確認した。

内側柱穴はトレンチのほぼ中央に位置し、傾斜変換線から約1.5m下位において検出された。掘形の形状は方形を呈し、長さ1.42m×幅1.1mを測る。ピンポールを貫入し掘形埋土の深さを確認したところ、高さ10～70cm程度の埋土が残存しており、硬く締まっていた。柱痕は円形を呈し直径45～50cmを測る。

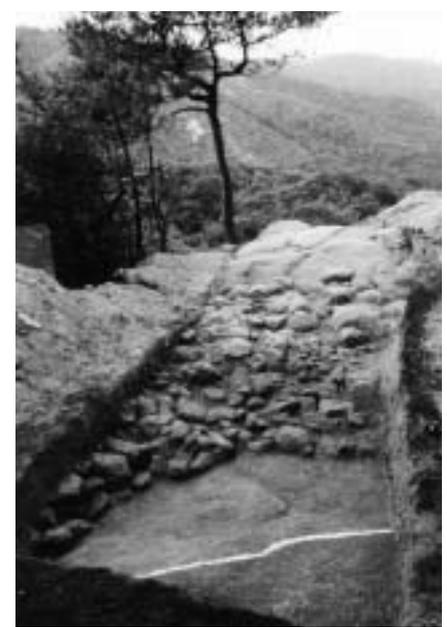
第69図版 T 3 集石土壌(南東から)

集積土壙は傾斜変換線から約1.1～2 m城内側の位置に検出された。土壙は不整形な形状を呈し、幅約5.5m、深さ約20cmを測る。内部には4～40cm程度の小礫が集積されており、材質は大半がアプライトで、花崗岩は10石程度が認められ、集積土壙の断面図からみても本来は土壙内へ密に集積されていたと推測される。

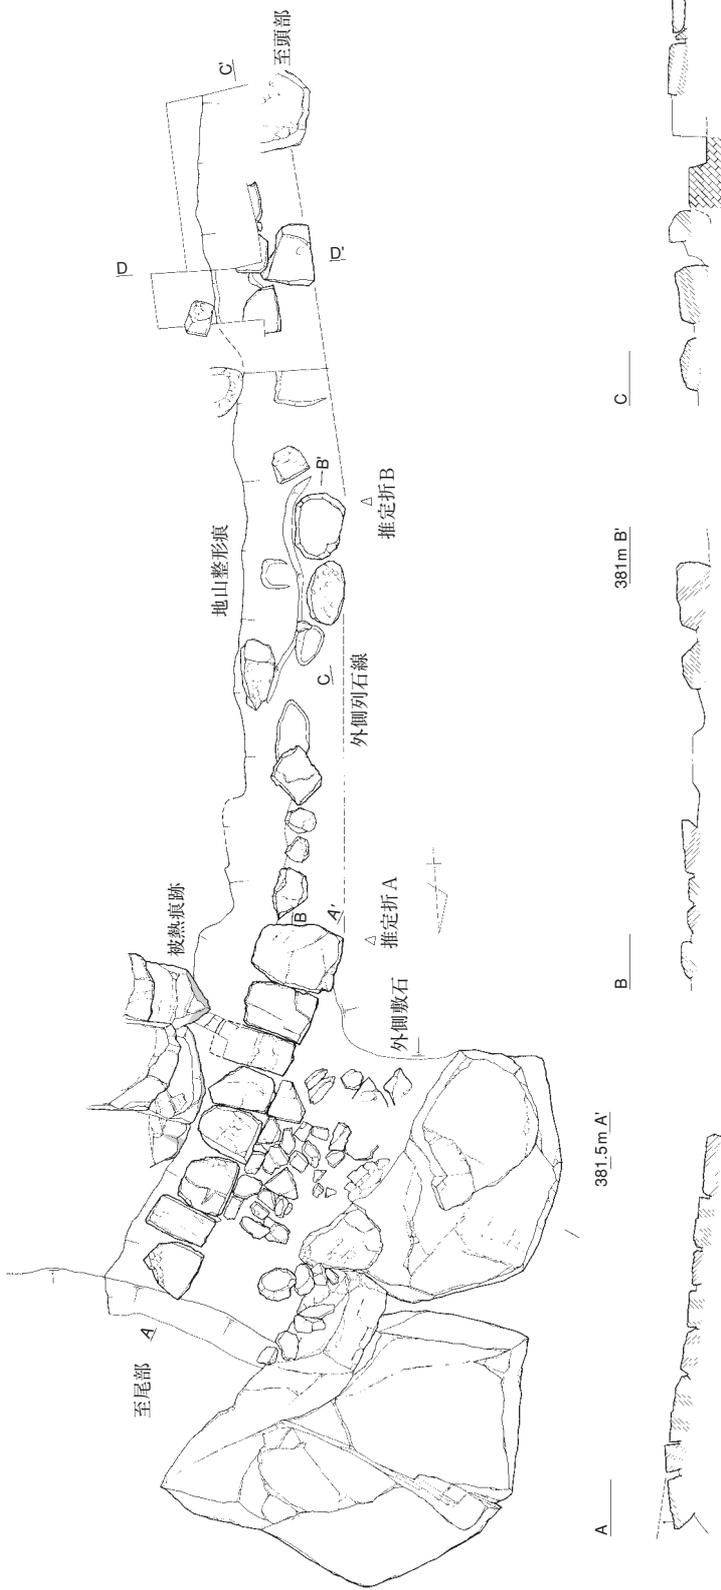
第90図 T 3 外側列石 平・断面図 (S=1/60・1/80)

外側列石は横長に石材を使用して石面の上縁を揃えており全長4.17m、頭部から尾部にかけての勾配は7°を測る。列石は8石が検出され材質は全て花崗岩であった。

外側列石の城内側には地山をL字形にカットした地山整形痕の肩部を検出した。このカットラインは全長約13mに及び、列石と肩部との間に版築盛土が残存していた。

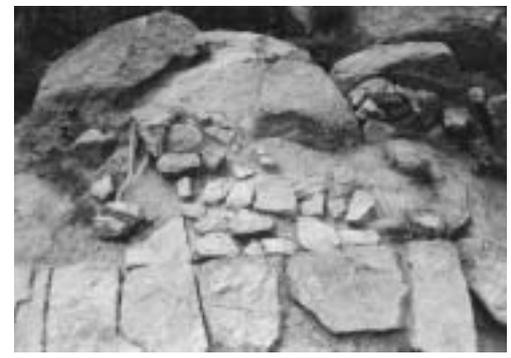
第72図版 露岩上に設置された外側列石と敷石(東から)

外側列石の前面には外側敷石が約3.3m残存していた。石材は10～40cm程度の石材を使用し計35石が確認でき、内訳はアプライト32、花崗岩3である。調査した範囲では岩盤上にのみ外側敷石が残存しており、他の部分はほとんどが欠落している。

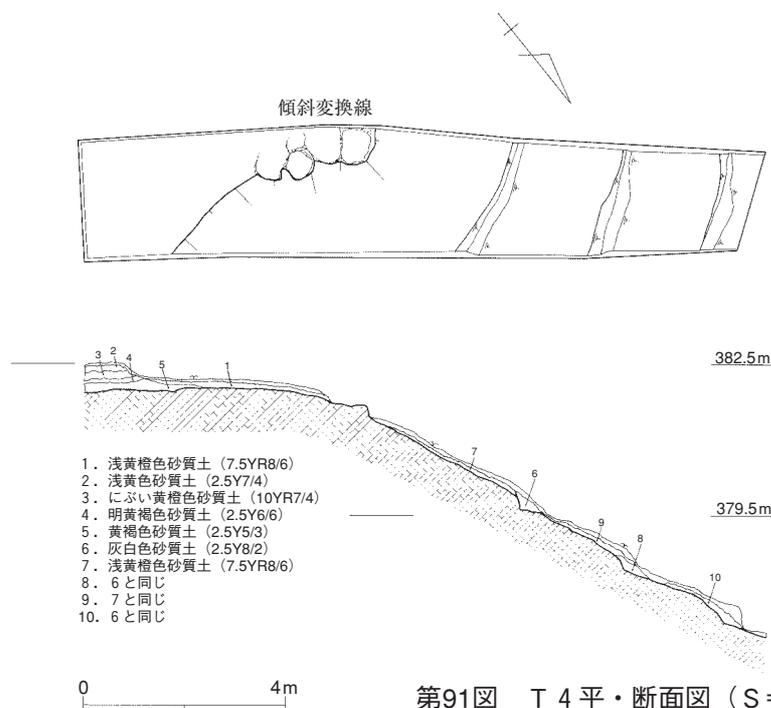
第91図 T 4 平・断面図 (S=1/150)

調査の結果、表土のほぼ直下で地山が検出され、傾斜変換線以下の勾配は約30°を測る。T 4からは遺構・遺物は検出できなかった。

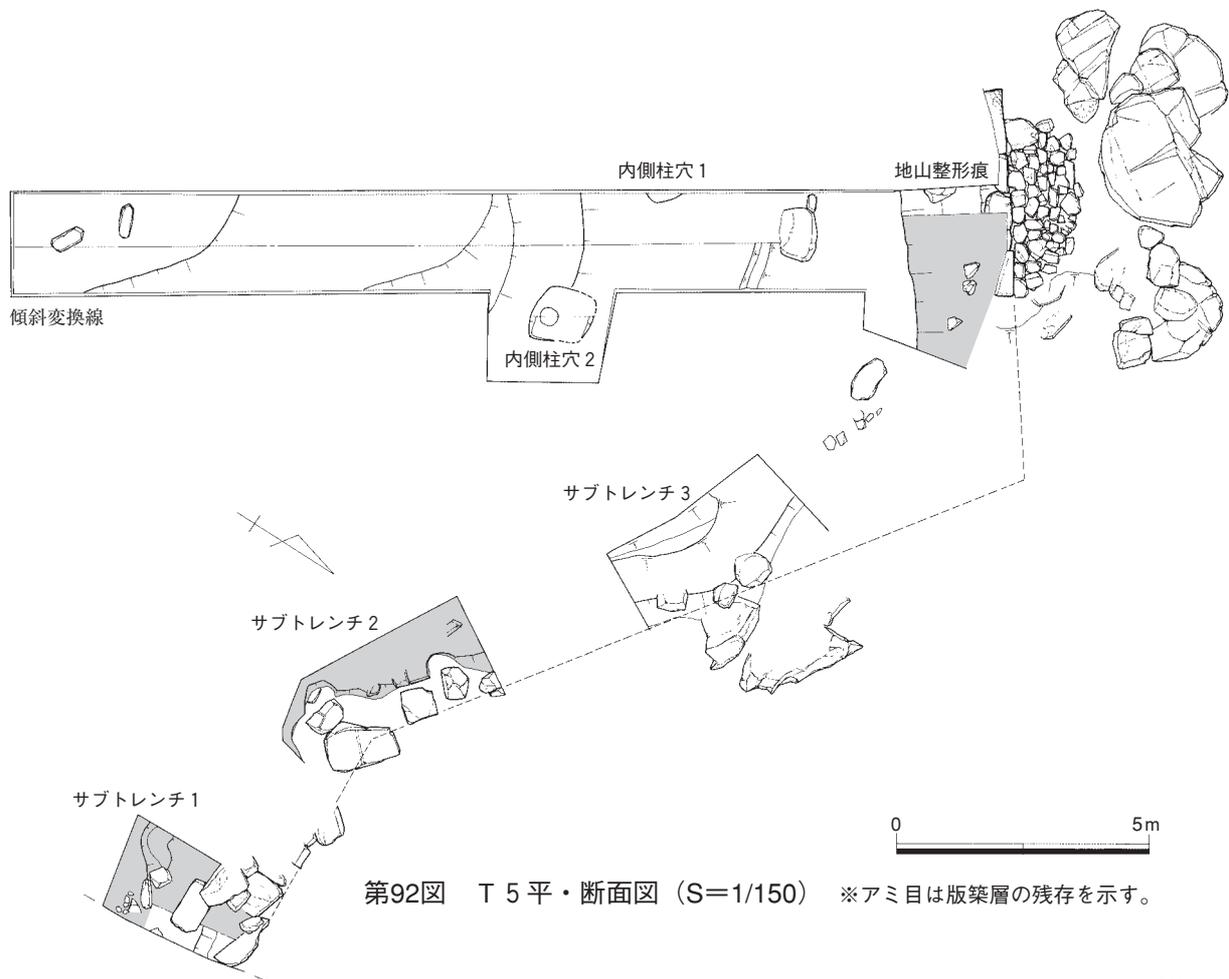
第92図 T 5 平・断面図 (S=1/150) ※アミ目は版築層の残存を示す。

検出された遺構はトレンチのほぼ全域で版築盛土を確認し、内側柱穴2と外側列石、敷石を検出した。外側列石と敷石が検出されたことにより、T 5より北東側の地形観察に従って、可能な範囲で列石線を追求する事としサブトレンチを3カ所設定した。

トレンチ内の長さ約19mの範囲で版築盛土を検出した。以下に内側柱穴を境に説明を分け、まずは下半から土層断面を説明したい。

以上の状況から城壁の規模は外側列石から内側柱穴1までが約7m、トレンチ後端までが19.5m、高さ5.5mを測る。なお、この版築盛土の確認範囲では通常の土塁厚よりも幾分規模が大きいが、これは接続する城壁の方向性が東側へ鋭角に折れており、結果的に城壁主軸に対して斜方向にトレンチが設定されたことに起因するもので、正確な城壁幅を示していない。

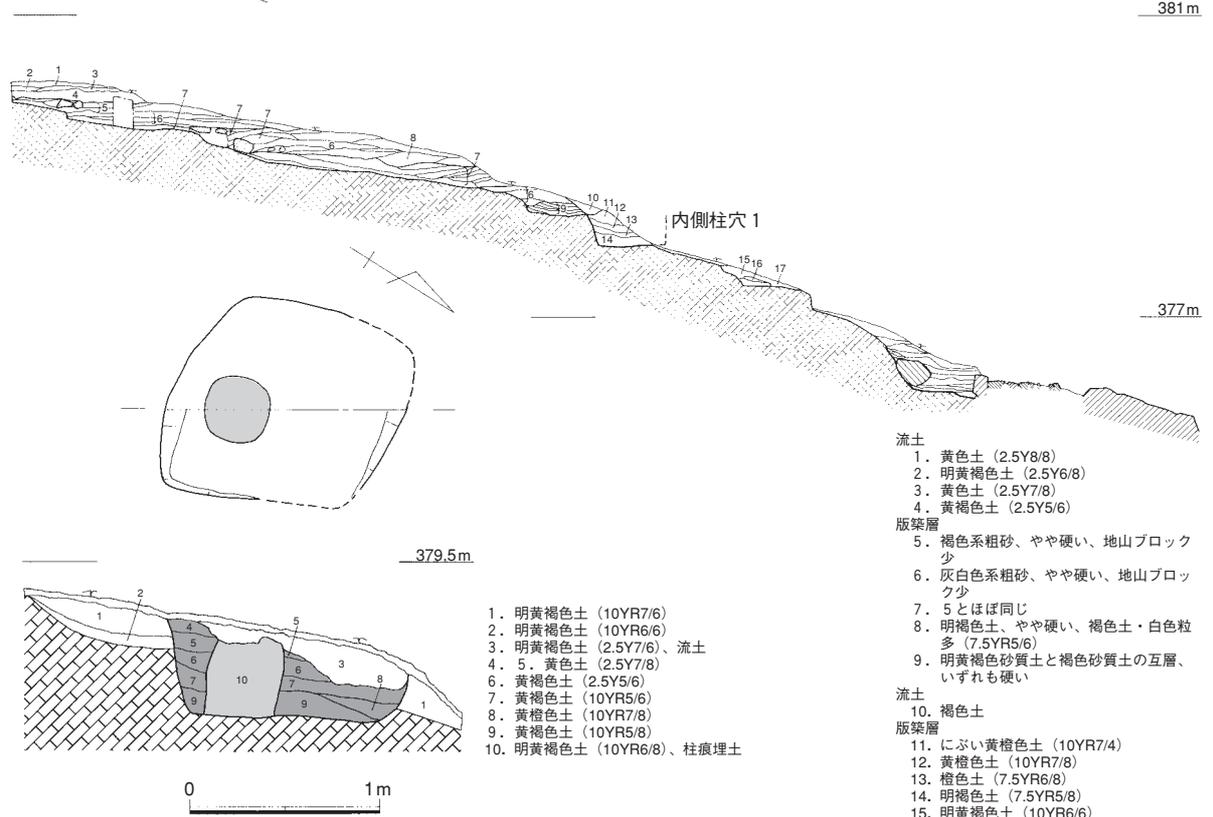
第93図 内側柱穴 2 平・断面図 (S=1/40)

柱穴2は版築盛土を切って形成され、一辺約1.1m、深50cm以上の規模を有し、形状は隅丸方形である。掘形埋土は4～9層（黄褐色系土）を基調とする土質で水平方向に充填され、非常に硬く締まっている。柱痕は掘形の南中央に偏り、円形を呈し底径36cm、深さ約40cmが残存していた。

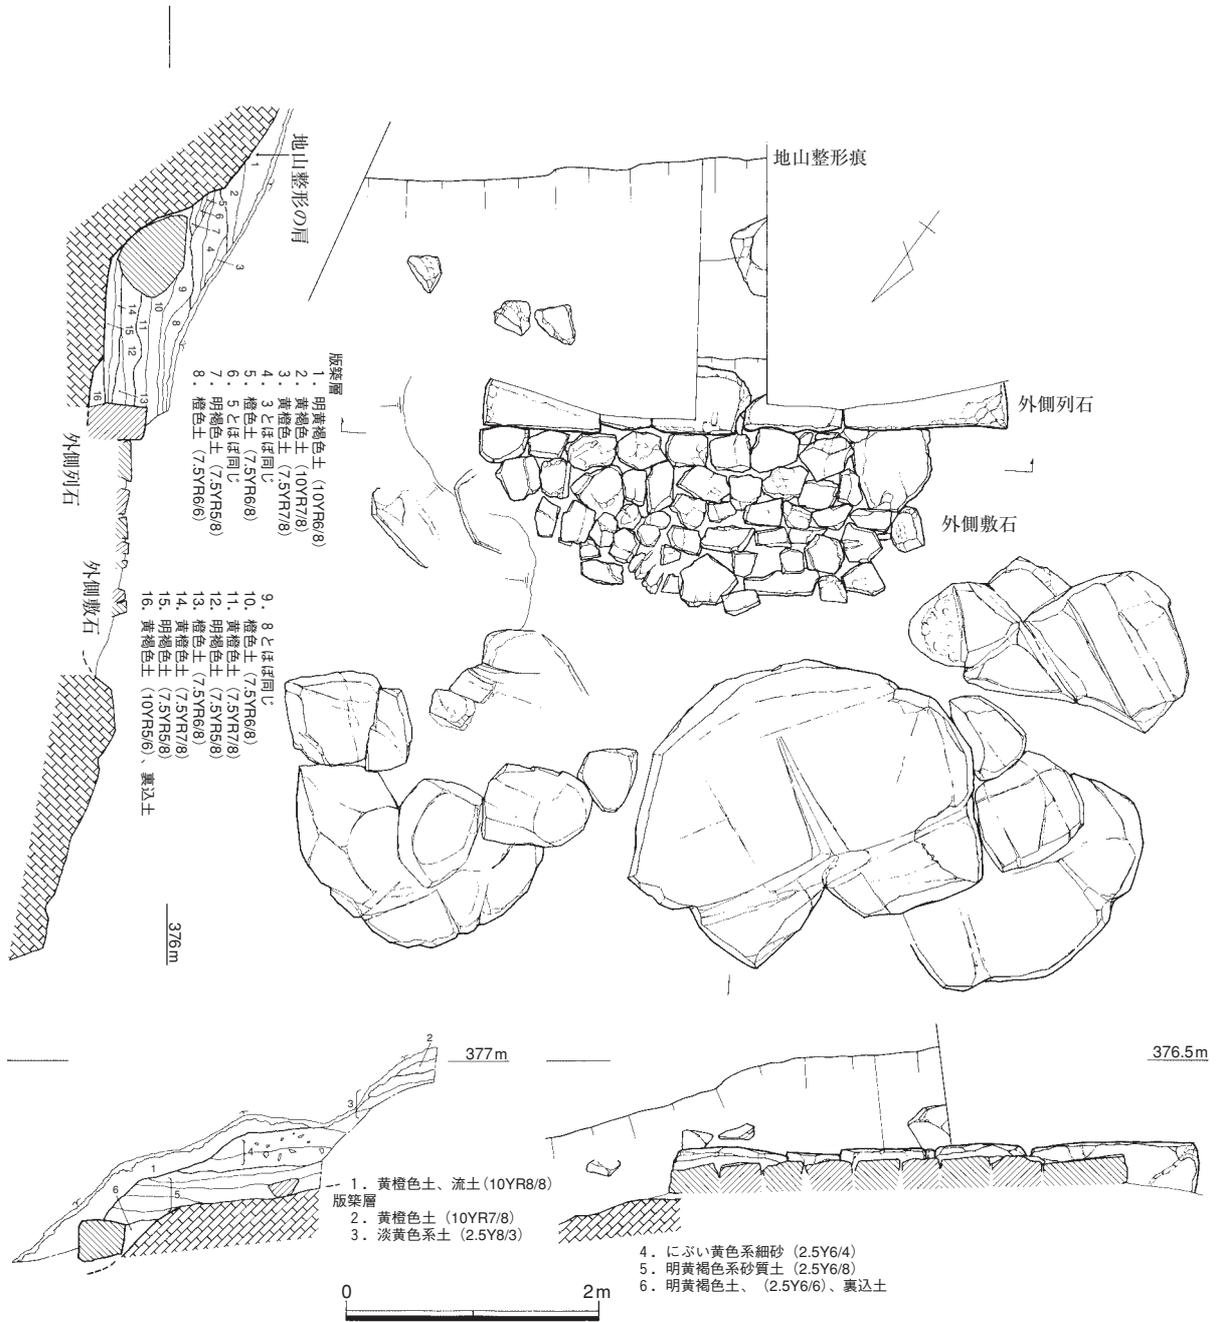
第94図 サブトレンチ1断面図 (S=1/60) 第95図 T5外側列石・敷石 平・断面図 (S=1/60)

トレンチ断面（第94図参照）によれば、石列の前面から0.6～1.05m離れた城内側に石列に伴う掘形を検出した。この掘形埋土には列石上面に揃えて6層（明黄褐色土）を充填するが、土質の強度は版築盛土に較べるとやや軟質である。版築盛土は2～4層までを確認し、いずれも硬く締まっていた。

外側列石前端から2.25mの位置には地山をL字形に削平した地山整形痕が検出され、平坦に仕上げられた底部は1.1m以上の幅がある。さらに底部には外側列石を据えるための掘形が幅40cm以上、深さ12cmにわたり形成され、外側列石を設置していた。掘形埋土（第95図参照）は16層（黄褐色土）で土質は版築盛土よりも劣りやや軟質である。地山整形痕内には水平方向に5～15cmの単位で橙色系土が版築され、非常に硬く締まっていた。なお、この層内には無造作に60cm前後の石材を混入させていた。

外側敷石は長さ3.55mが残存し敷石幅は約1.3mである。石材の規模は10～60cm程度で、平均30cm前後の石材を多用していた。石材数は55石が確認でき、材質の内訳はアプライト23、花崗岩32である。また、敷石の敷設単位を示すような目通りは判然とせず、城外側端部の石材については横長に配置し、外側敷石と外側列石の高低差は7～15cmを測る。

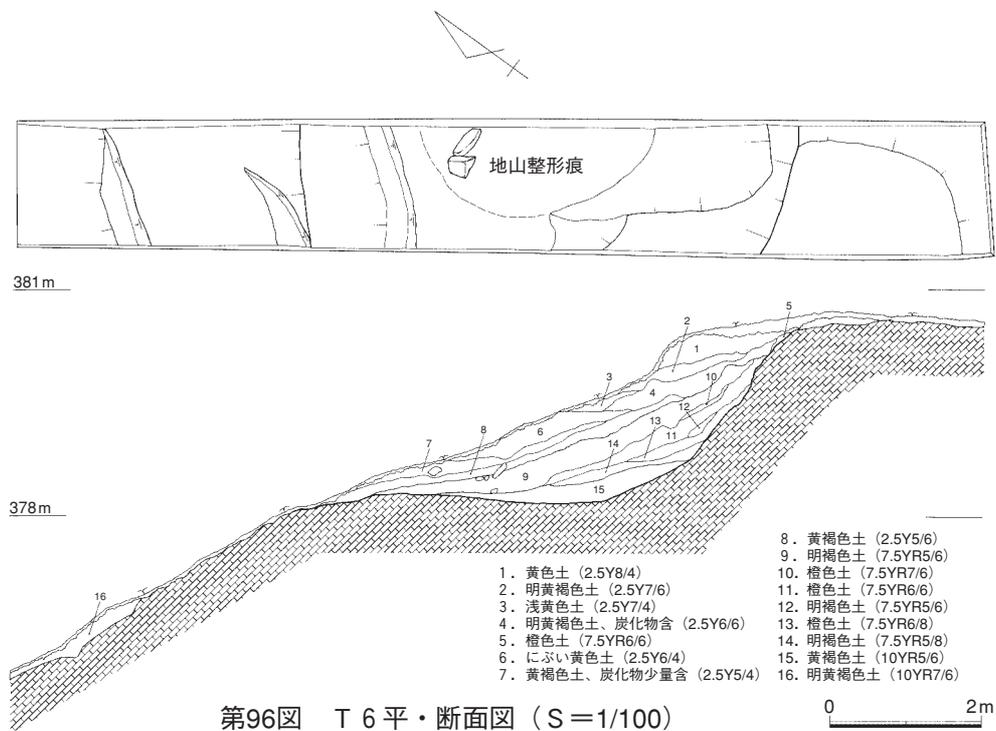
第96図 T6平・断面図 (S=1/100)

地山整形痕はトレンチのほぼ中央で検出された。形状は肩部のラインが弧状に巡り、平坦面に至る。規模はトレンチの方向に長さ5.5m、幅1.1m以上でトレンチのさらに西側へ延びている。地山整形痕

の底部は長さ3mを測り平坦であるが、山側は全体的に15cm程度深く掘削されていた。

地山整形痕の肩部から底部の端部を結べば、本来の地山勾配は21°前後と推定され、掘削行為により法面は約55°と急勾配になっている。

埋土は全て上方からの流入による堆積で、最深部では深さ140cmを測り盛土等は認められない。大規模な地山整形痕から遺構の性格としては第1に城壁に伴う遺構、第2に建物構築のための地山整形痕、第3に土取り場等が考えられる。

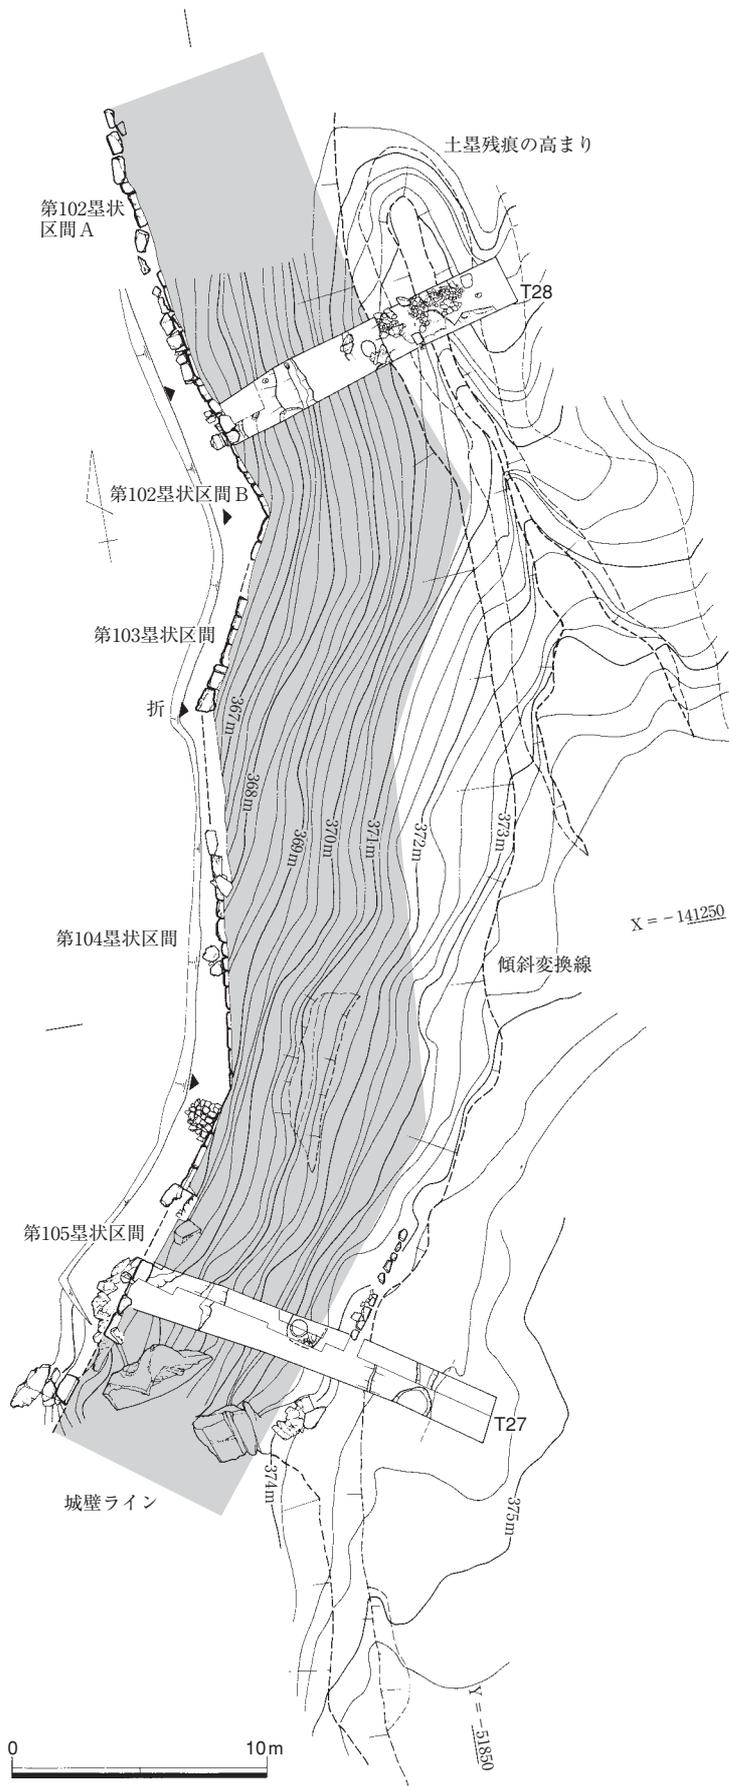
第98図 T27・T28周辺の城壁線 (S=1/300)

① T27が位置する第105壘状区間の外側列石は残存長11.1mを測り、中央の約2.25m間に列石の欠落が認められる。この欠落箇所には石面幅95cm、控え長60cmの列石が1石転落しており、列石頭部においても石面幅108cm、控え長53cmを測る列石が転落していた。これらを含めた外側列石は9石を数え材質は全て花崗岩であった。なお、列石頭部から尾部への傾斜角は4°の下り勾配で、尾部内角は212°を測る。

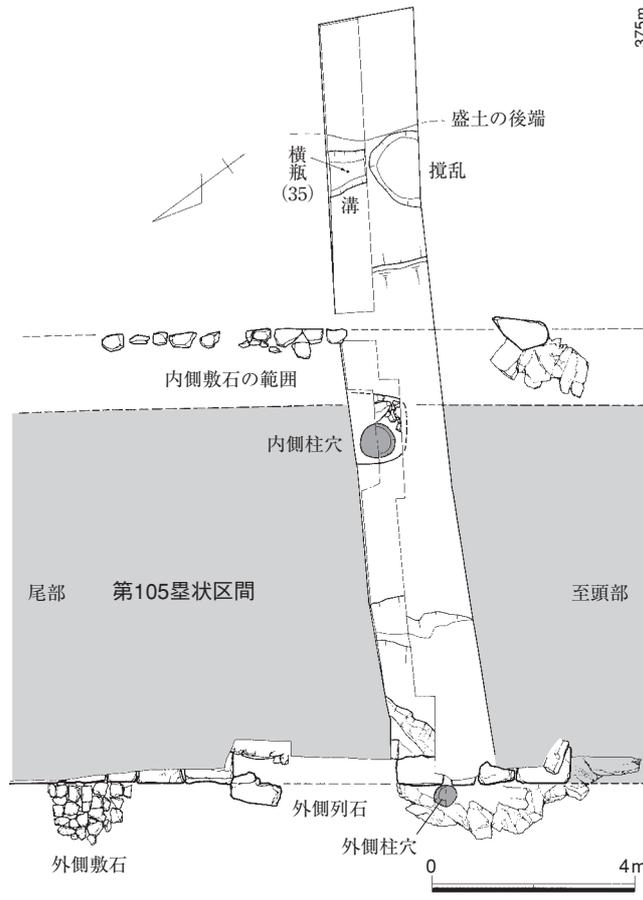
第99図 T27平面図 (S=1/150)

検出された遺構はトレンチのほぼ全域において版築盛土を確認し、外側列石、外側柱穴1、内側柱穴1、内側敷石、溝、土壙等を検出した。

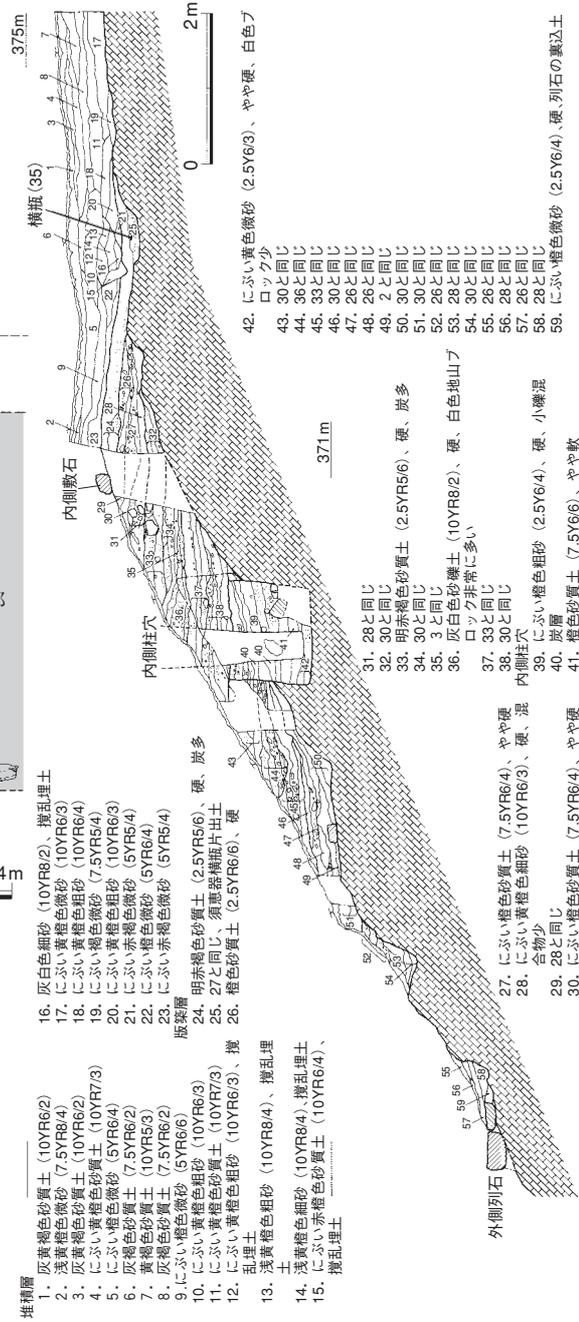
第100図 T27断面図 (S=1/100)

版築盛土は列石の上端から築造され、基本的に水平を指向して積み重ねられているものの地山の起伏や急勾配の箇所は、地形に即応して山側から谷に向けて斜めに傾斜していた。各層厚は4～18cmを測り27・30・34・38・43層等（にぶい橙色砂質土）、24・33・45層（明赤褐色砂質土）、36・44層（灰白色砂礫土）のように2～4層分の同質系土をまとめて使用している版築層があった。また層中には軟岩の小ブロックや、地山の明褐色砂質土を含む26・41・47・48・52層等（橙色砂質土）、ならびに地山軟岩ブロックを多量に包含する36・44層（灰白色砂礫土）も観察できた。特に、傾斜変換線よりも城内側で顕著に認められる明赤褐色砂質土（地山土）を使用して、版築層としている部位が城壁の上半を中心に約4カ所（24・33・37・45の各層）で確認された。

内側柱穴はトレンチのほぼ中央に位置している。掘形の形状は隅丸方形を呈し、規模は長さ1.3m、深さ1.1m、幅1m以上を測る。43層（にぶい橙色砂質土）の上面から掘削され、掘り込みが地山まで到達しており、掘形の最下層には42層（にぶい黄色微砂）を均等にならして柱を立てている。掘形の山側には10～30cm以上の石材を乱雑に充填しており、さらに39層以上は城外側に傾斜させながら埋め込み、埋土には40層のように炭化物を多く包含している層も認められた。なお、掘形の掘削面より上位に築かれた版築盛土は、水平を指向しつつも城外側が高くなるよう緩やかに傾斜しており、下層の版築盛土と比較すれば掘形を境として版築層の単位が異なる可能性もある。

柱痕は円形を呈し底面径35cm、深さ1.38mが残存していた。柱痕の断面では底部から柱痕の上面にかけて若干径が広がっているが、これは柱の腐朽の過程において版築盛土や掘形埋土の土砂などが漸次、内部から崩れ埋没したためと考えられる。

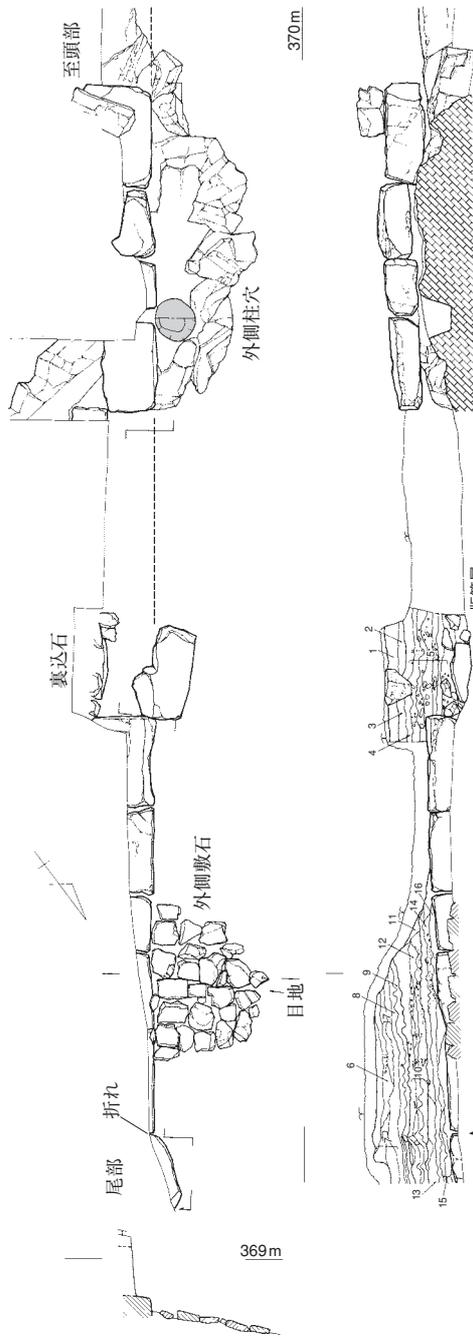
第102図 第105壘状区間

第104壘状区間から第105壘状区間の折を中心として、版築盛土が高さ80cm前後残存しており、壁面はほぼ90°近い壁面を保持するなど遺存状態は良好であった。この部位における版築層は層厚4～18cmを測り、土質は微砂系土で構成され各層とも硬く締まっていた。版築層は水平を指向しつつも外側列石の傾斜に合わせて頭部から尾部にかけて傾斜しており、層上面には5cm前後の凹凸痕が観察できた。

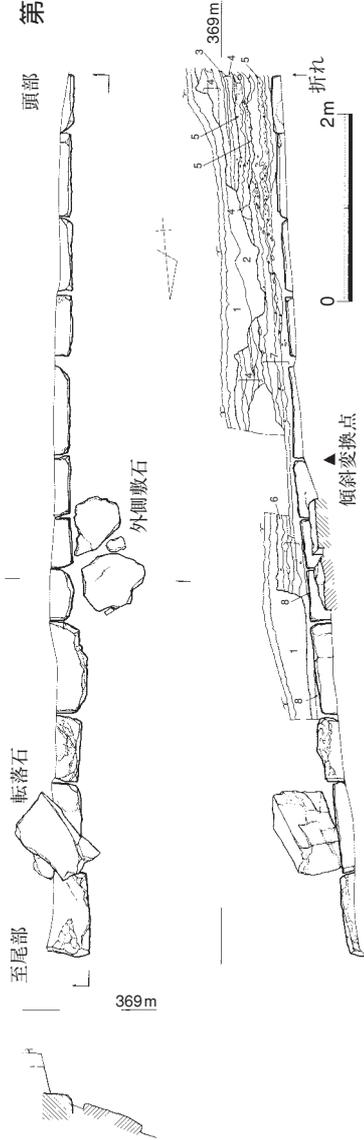
第103図 第104壘状区間 外側列石平・断面図 (S=1/80)

② 第104壘状区間の外側列石の残存長は約10.3mを測り、尾部付近は崩落のため不明である。検出された外側列石の規模は石面幅51～95cmを測り、列石数は12石を数え材質は花崗岩10、アプライト2である。この外側列石には頭部から尾部にかけて傾斜変換する箇所があり、頭部から変換点にかけての傾斜角が3°、変換点から尾部までが4°を測る。また外側敷石はかろうじて3石が残存しており材質は花崗岩2、アプライト1である。

第104壘状区間の版築盛土は「折」から長さ6.8m、高さ80cmの範囲で検出された。版築層の各層厚は2～12cmを測り、水平を指向しつつ列石の傾斜に合わせて積み上げられている。頭部には第105壘状区間で検出された赤褐色系土も連続しており7層（黄褐色微砂）、4層（明黄褐色微砂）が4層以上のまとまりをもって構成されていた。

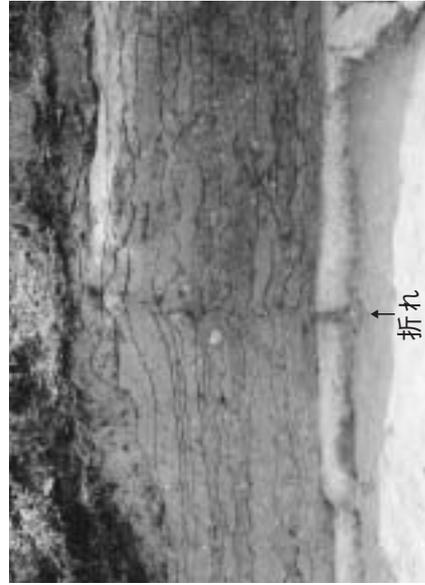
第84図版 折れ部分における版築層の盛り上り (西から)

また「折」部分の壁面に着目すると版築層の盛り上がりが観察され、こうした形状と類似する遺構が、第4・5壘状区間の版築壁において検出されている。当該区間には外側柱穴と対応する壁面に板状痕の立ち上がりが検出され、検出できない箇所には約3m間隔で版築層の盛り上がりが確認できた。外側柱穴と対応する板状痕や版築層の盛り上がりは、壁面が良好に残存している箇所のみを検出されていることから、第104壘状区間頭部で確認した版築層の盛り上がりも、これらと同様の遺構と考えられる。

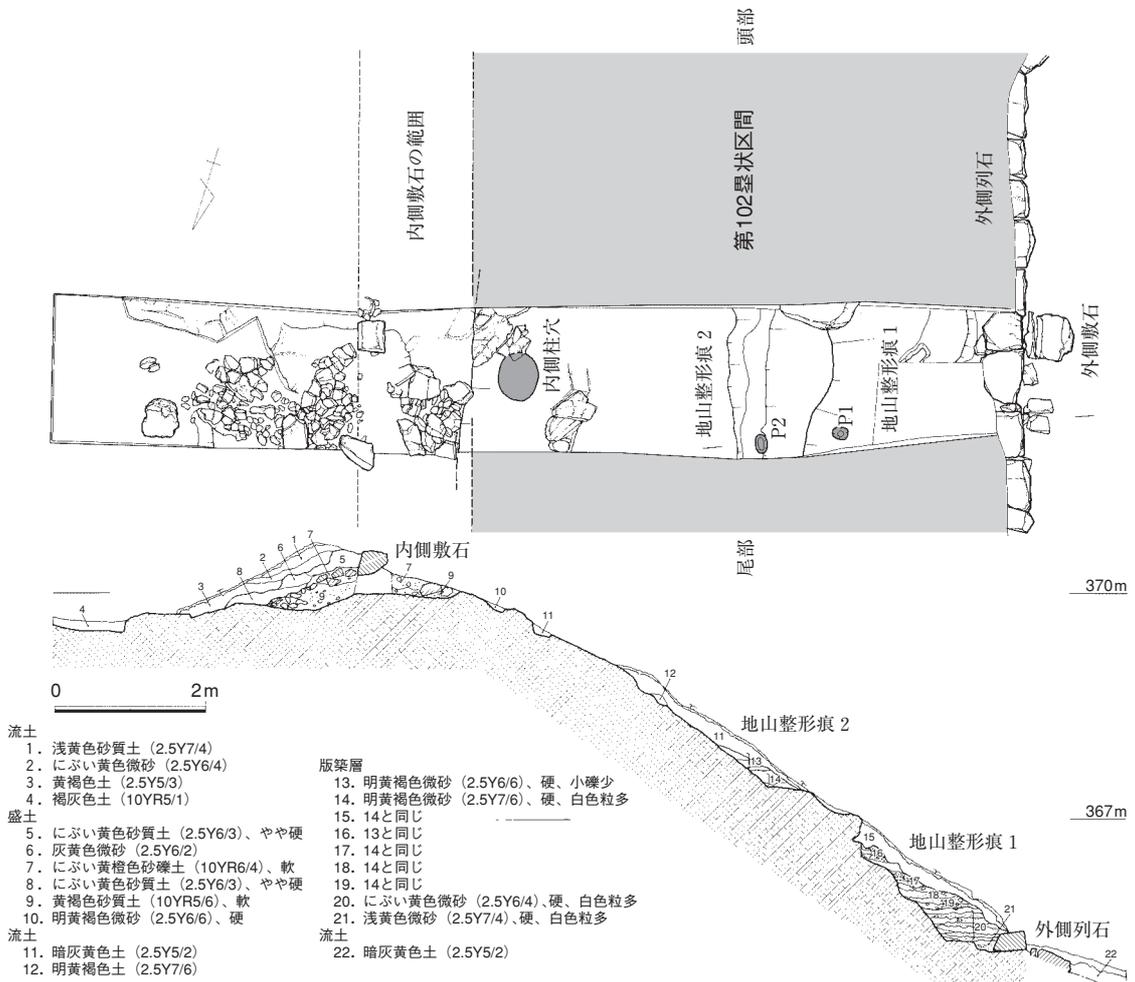
第104図 T 28平・断面図 (S=1/100・1/80)

地山整形痕1は地山をL字形に整形して平坦な底部を形成し、底部には幅30cm、深さ15cmを測る外側列石用の掘形が形成されていた。外側列石の配置後には掘形内に1層（浅黄色微砂）を充填し、上部へ版築盛土が築かれている。

版築層は底部から高さ40cmまでに層厚5cm前後の20層（にぶい黄色微砂）が水平に積まれ、上位には19層（明黄褐色微砂）と18層（明黄褐色微砂）の同一層が2～3層まとまりながら互層状に積み重ねられている。これらの層は基本的に水平を指向しているものの、山側へ若干高く傾斜している様子が窺える。また地山整形痕2の上面にも14層（明黄褐色微砂）と13層（明黄褐色微砂）が残存していた。

以上を踏まえ城壁の規模を計測すると、T28において検出された城壁の規模は外側列石から内側柱穴までが6.7mを測り、城内側へ盛土が及んだ範囲を含めると幅10.6mに及ぶ。また城壁高は外側列石の上端から内側敷石の上端までを計測すれば約5mを測る。

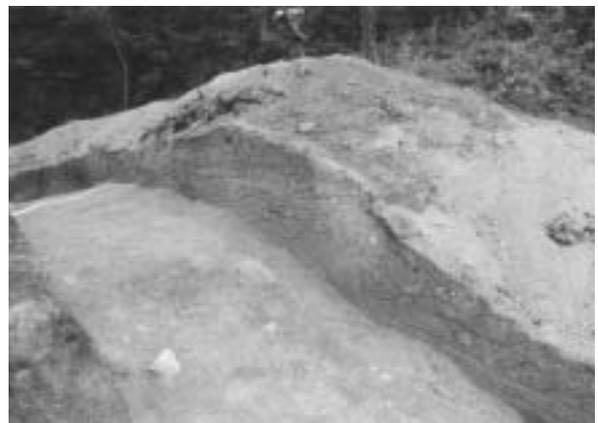
第88図版 城壁頂部の版築層 (北東から)

城壁下半の版築層は土質が均質で非常に硬く締まっており、版築層は水平を指向しつつも城外側へわずかに上位へ傾斜している。一方、上半の版築層は層厚2～25cm程度で、外側列石付近の版築層に較べ層厚は厚く8層（浅黄色粗砂）のように白色ブロックや暗褐色土などの混合物で構成される層もあり、下位の均質な版築盛土とは様子が異なる。また、版築層は水平を指向するものの上層になるに従い、城外側へわずかに傾斜している事も注意される。なお地山の頂部には幅約2.4mの平坦面があり、地山を浅く掘り窪めた起伏が観察できた。

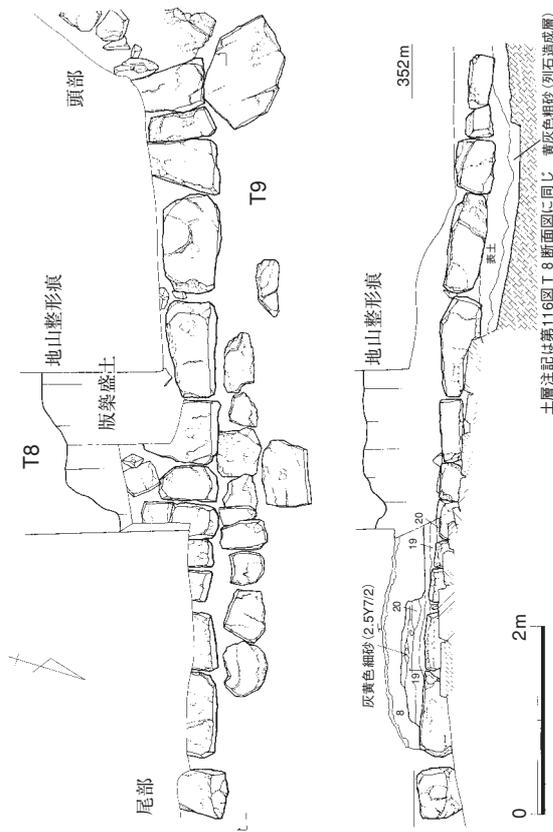
第118図 第88壘状区間 外側列石平・断面図 (S=1/80)

第88壘状区間の外側列石は残存長8.12mを測り、列石の傾斜角は尾部から頭部に向けて約4°傾斜している。外側列石の頭部を形成する「折」の石材は欠損しており、尾部側は現地形から推察してさほど距離を置かずに第87壘状区間へと接続していたと考えられる。外側列石数は13石を数え材質は全て花崗岩である。外側列石の前面には長さ約4.7mの範囲に外側敷石が残存し、列石との比高差は8～24cmを測る。石材数は11石を数え材質は全て花崗岩である。

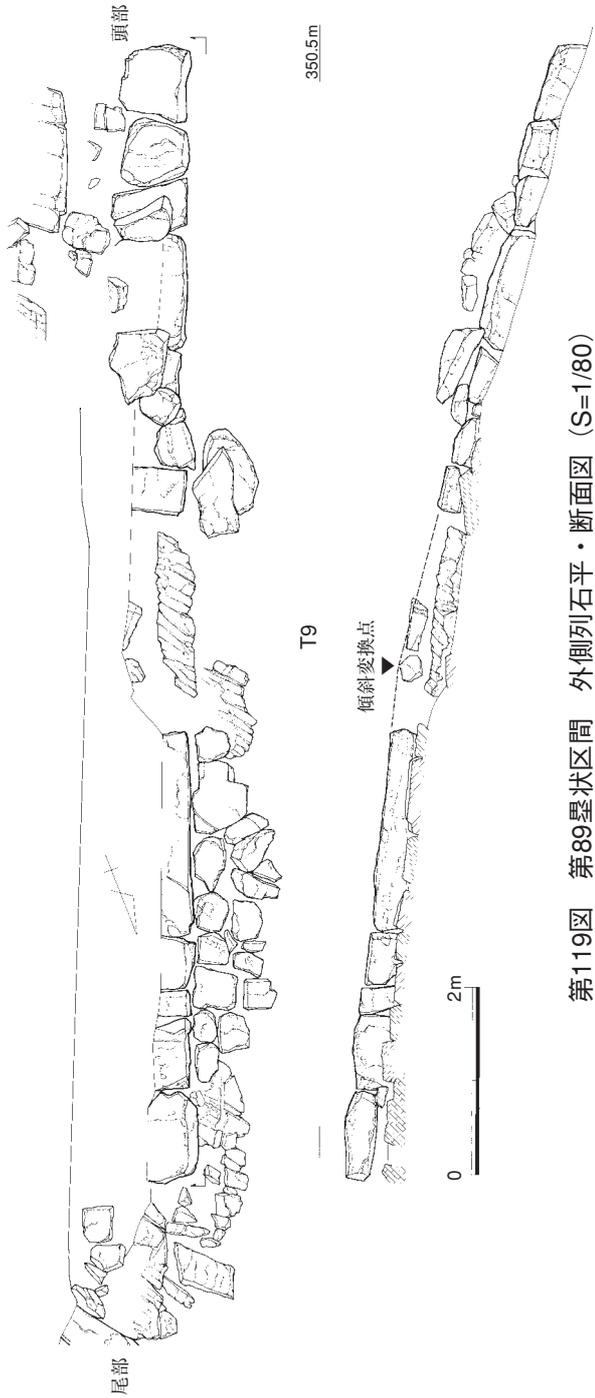
第119図 第89壘状区間 外側列石平・断面図 (S=1/80)

第89壘状区間は残存長12mを測り、立面からは1カ所の傾斜変換点が復元できる。その角度は頭部側から傾斜変換点までが約14°、傾斜変換点から尾部までは6°尾部側へ傾斜している。外側列石の所々で列石が欠損しており、頭部では谷部の形成により崖状となり遺存状態は良好とは言えない。

外側列石には石面幅約2.1mを測る大規模な石材も使用しており、検出された石材は13石を数え材質は花崗岩12、アプライト1である。

外側列石の前面には岩盤上に造成土を施し、その上面に敷設された外側敷石を約6.7mの範囲で検出した。外側列石と敷石との比高差は12～36cmを測り、石材は19石を数え材質は全て花崗岩である。
