第122図 T14～T18 トレンチ配置図 (S=1/1500)

## 第V章 平成15年度（2003）角楼から西門周辺の発掘調査

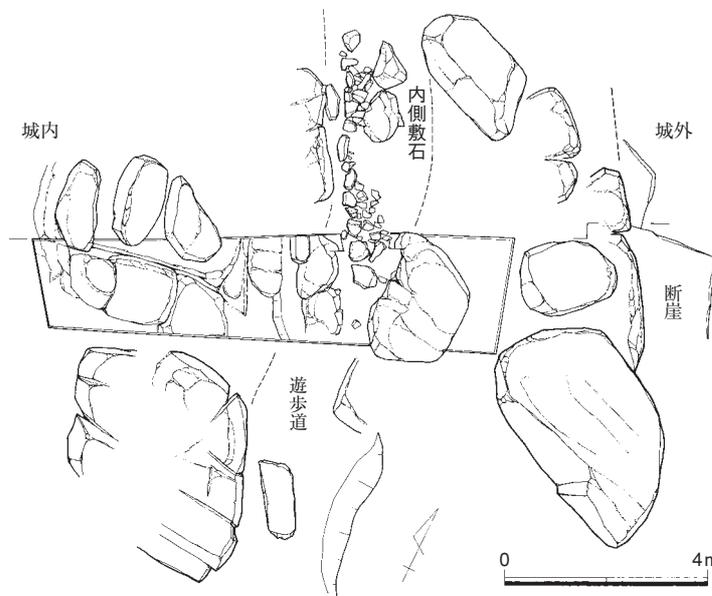
第123図 T14平面図 (S=1/150)

T14は第78畧状区間に位置する。トレンチより北西側には長さ13mに及ぶ土塁残痕の高まり（第80～81畧状区間）が残存し、頂部周辺には内側列石等の石材が散在している。城壁の一部を構成するこれらの遺構が尾根上に築造されているため、城内側の遊歩道から見上げると、一見、夾築式の城壁と見紛うようであるが、あくまでも自然地形を利用した立地となっている。

周辺地形は花崗岩の露頭が著しく傾斜変換線よりも城外側は急崖か、もしくは断崖となり非常に峻険な地形である。推測される城壁線には露岩の間隙を縫って敷石らしい石材の一部が露出しており、遺構の確認と共に断崖部分における城壁構造を把握するためT14を設定した。

検出された遺構は内側敷石と造成土である。トレンチより城外側は高さ 2 m以上の断崖であり、この断崖面から約 5 m離れた城内側には幅1.7m、深さ45cmを測る落ち込みを検出した。内部は造成土により埋められ、各層厚は 6～15cmを測り層内には硬く締まる層（4、5、7、9層）や、炭粒を多く包含する 6層もあり、この造成面に内側敷石が配置されていた。

規模は城壁を構成する各種の遺構が乏しいため判断材料に欠くが、自然岩盤を天然の壁面とし、内側敷石までを計測すると城壁幅は5.6m、高さ3.1m以上と考えられる。

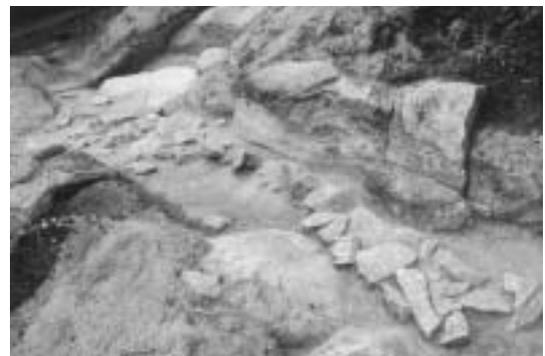
第104図版 内側敷石全景 (北西から)

内側敷石は露岩との狭隘な間隙に配置され、長さ5.1m、幅70cmを測る。内側敷石の端部は城内側に石面を揃えており、30cm前後の小石材が多用されている。石材は54石を数え材質は花崗岩 1、アブライト53であり、いずれも粗悪である。

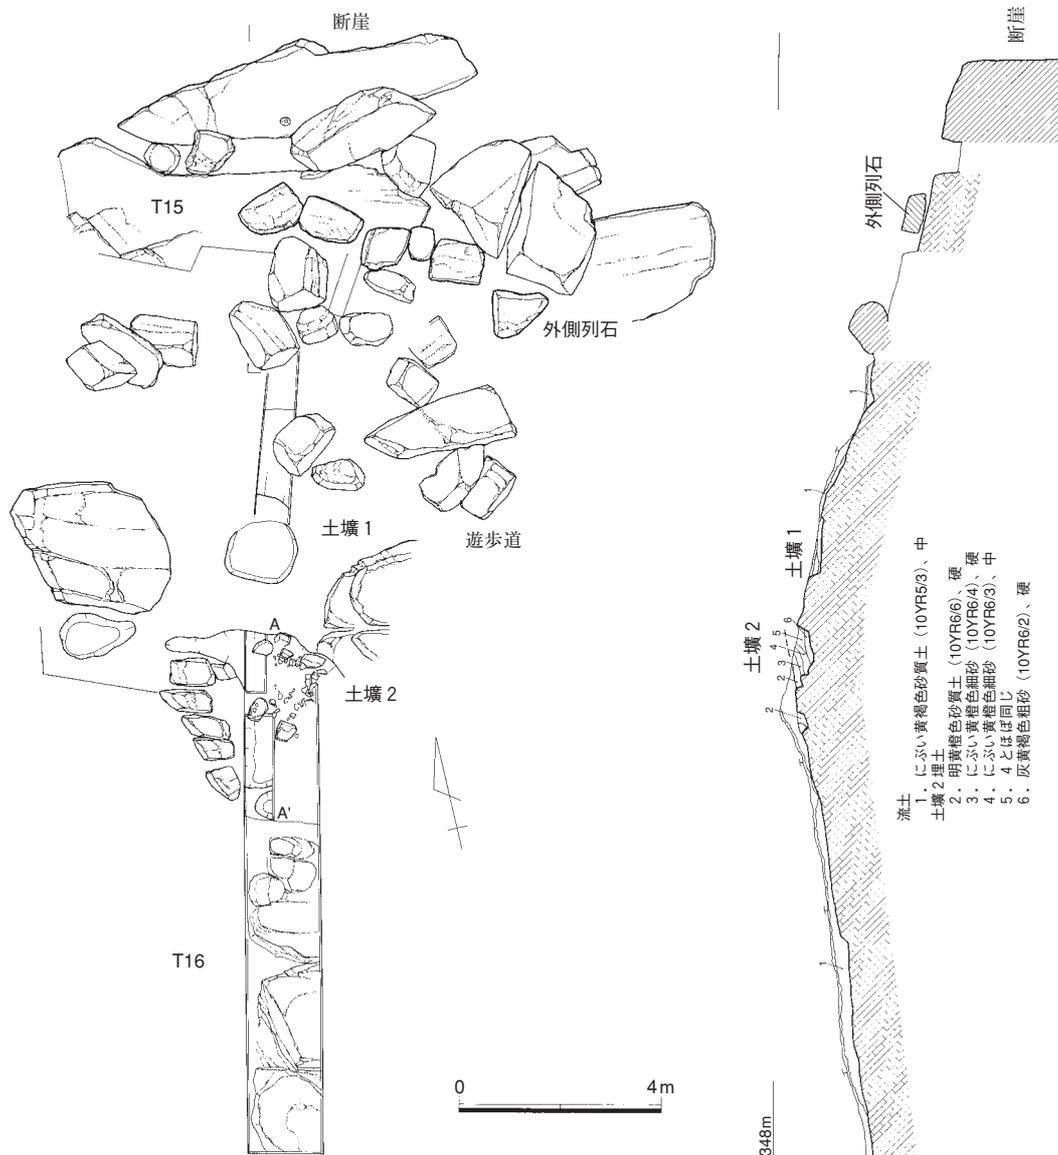
第126図 T15・16平・断面図 (S=1/150)

T15は第77畧状区間の頭部に位置する。当区間は花崗岩の露頭が顕著で傾斜変換線以下の斜面は血吸川へ至る急崖となっている。踏査の際、断崖となる岩盤上に外側列石らしい石材の並びを確認したためT15を設定して遺構を確認すると共に、外側列石との直交方向へT16を併設した。

T15から検出された遺構は外側列石と下部の造成土である。外側列石は長さ13mに及ぶ露岩上に位置し検出長6.3mを測る。外側列石はいずれも城外側へ石面を合わせているが、経年変化により全てズレを生じ前方へと傾斜していた。また、サブトレンチにより外側列石の下部にはわずかながら造成土（3～5層）を確認した。石材は 6 石を数え材質は花崗岩である。

T16から検出された遺構は、土壙1・2と土壙2の上面から須恵器甕（28）を検出した。T16の断面によると、まずトレンチの下位には高さ2m以上の断崖が切り立ち、この断崖上に外側列石が配置されている。列石の背後には転石がまとまっているが人為的な痕跡は見出しがたく転石の露頭と考えられる。なお傾斜変換線から外側列石までの地山の勾配は概ね16°を測り、反対に城内側へは約10°のゆるやかな勾配となっている。T16はT14と同様に自然地形を利用した構造と考えられ、外側列石から傾斜変換線までを計測すれば幅約8.3m、高さ2.1mを測り、概ねこの位置に城壁を推定できる。

外側列石は原位置からさほど移動していないと考えられるが、他に連続する列石も認められず、自然岩盤と錯綜するなか当所へのみ部分的な配置に留まった可能性がある。そして、鬼ノ城北側（概ね第69～83罫状区間）の城壁線では当所の外側列石が初例となり、峻険な自然地形を利用しつつも城壁としての体裁を整え、城壁化を図ろうとする状況が窺えるのである。

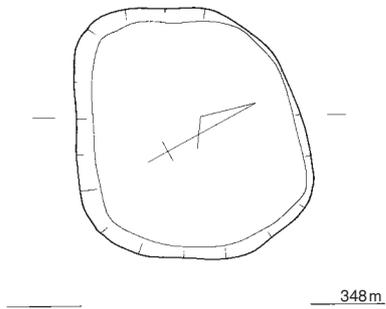
第128図 土壌1 平・断面図 (S=1/40)

土壙1の形状は隅丸方形に近く長さ130cm、深さ22cmを測り、底部は平坦に仕上げられている。2～4層の埋土はいずれも締まりのない砂質土であり、内側柱穴の掘形埋土とは異質である。

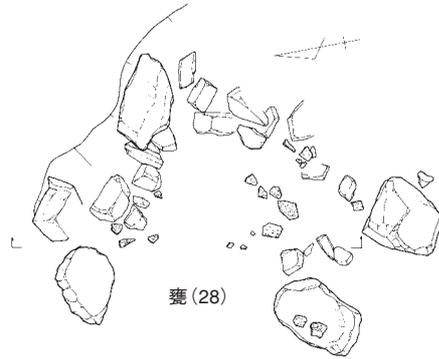
第129図 土壌2 上面 須恵器出土状況 平・断面図 (S=1/40)

土壙2は土壙1の南に位置する。不整形な形状で長さ3m、幅2m、深さ65cmを測り、底部は起伏があり一定していない。土壙の埋土は傾斜変換線から城内側にかけて緩やかに傾斜して埋められており、特に1～2層（第130図）は硬く締まっていた。また、埋土上面からは小礫や長さ0.5～1mもの石材が散在しており、これらの石材に混在して須恵器甕（28）片が出土した。土壙2は形状や埋土の状態から自然地形の窪みを人為的に埋没させた遺構と考えられ、古代山城期に比定される。

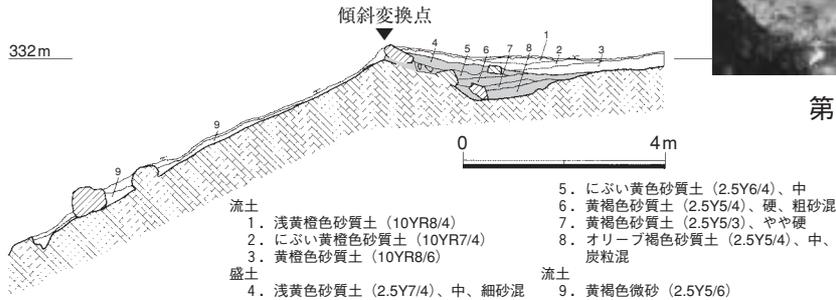
第131図 T17平・断面図 (S=1/150)

遺構はトレンチの上位より石列と盛土を検出した。傾斜変換線よりも城外側の斜面は27°の勾配で、表土のほぼ直下が地山となり、外側列石に伴う地山整形痕などは検出されなかった。

一方、傾斜変換線よりも城内側には地山を掘り窪めた幅1.25m、深さ30cmの落ち込みがあり、上位に4～8層の盛土を検出した。各層は10～20cmを測り、層中には細砂や粗砂が混入する4・6層、炭粒を包含する8層があり、全体的に硬く締まっていた。

傾斜変換線付近には長さ1.9mを測る石列を検出したが、規則性はなく遺構の性格を明らかにしがたい。なお石列の石材は9石を数え、全て花崗岩である。

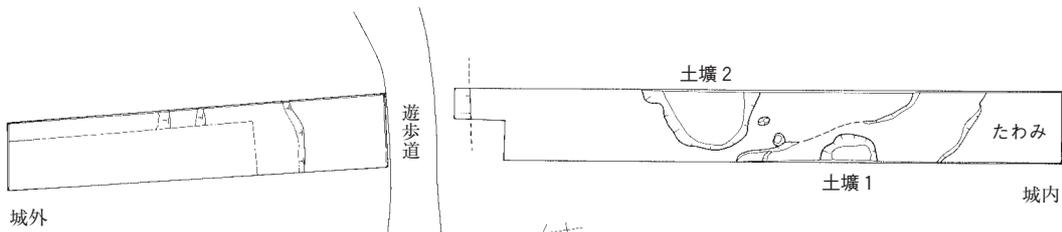
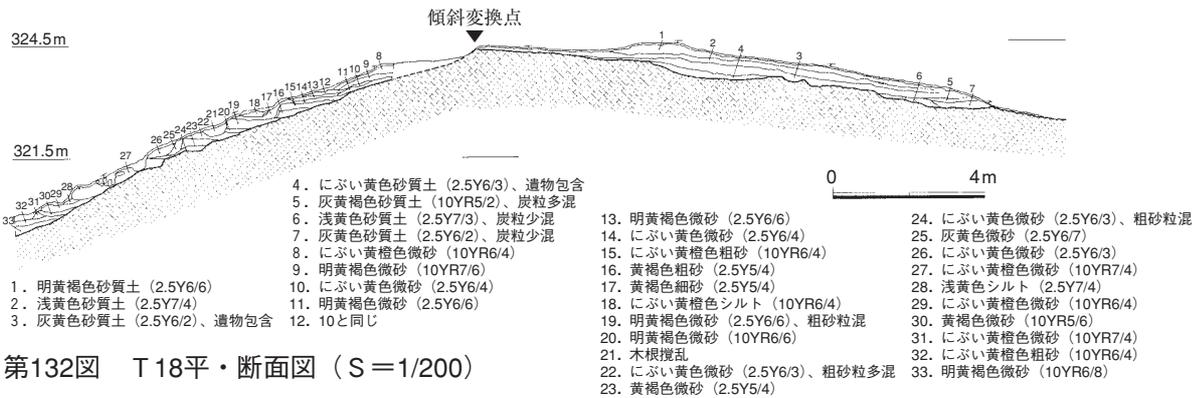
第132図 T18平・断面図 (S=1/200)

遺構は土壙2、ピット2、たわみが検出され、包含層や土壙2から弥生後期の土器片、並びに不明鉄器が出土した。傾斜変換線よりも城外側には砂防段が形成され、堆積土は腐植土等を含み全体的に締まりがない新しい堆積であり、そのほとんどが砂防の造成土と考えられる。

一方、傾斜変換線よりも城内側の地山は約7°前後の緩傾斜となっている。層序の概略は5～7層が層厚5～23cmを測り炭粒を多く包含し、3～4層は、層厚10～28cmを測り弥生後期の土器小片を含んでいた。3層の上面には尾根の地山頂部とほぼ同じレベルで削平を受け、幅5.4mもの平坦面が形成されている。従って、層位的に古相を示す3層以下の堆積は、尾根頂部の削平を伴う行為から免れた遺物包含層であり、地山で検出された遺構も当該期の所産と考えられる。

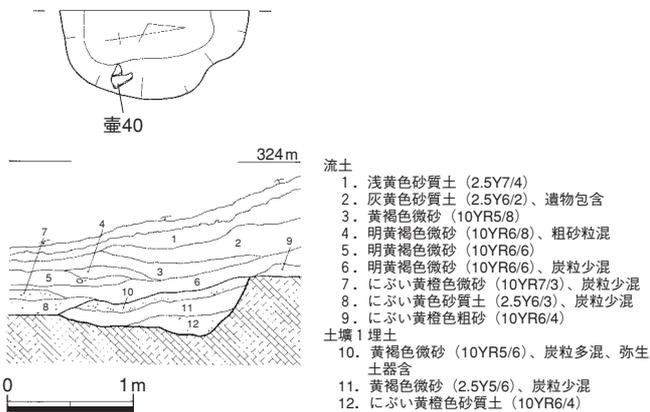
第133図 土壌1平・断面図 (S=1/60)

土壙1は不整形な円形を呈し長さ1.47m、深さ48cmを測る。10～12層の埋土は層厚5～15cmを測り、尾根の頂部からゆるやかに堆積しており、内部から壺(40)が出土した。

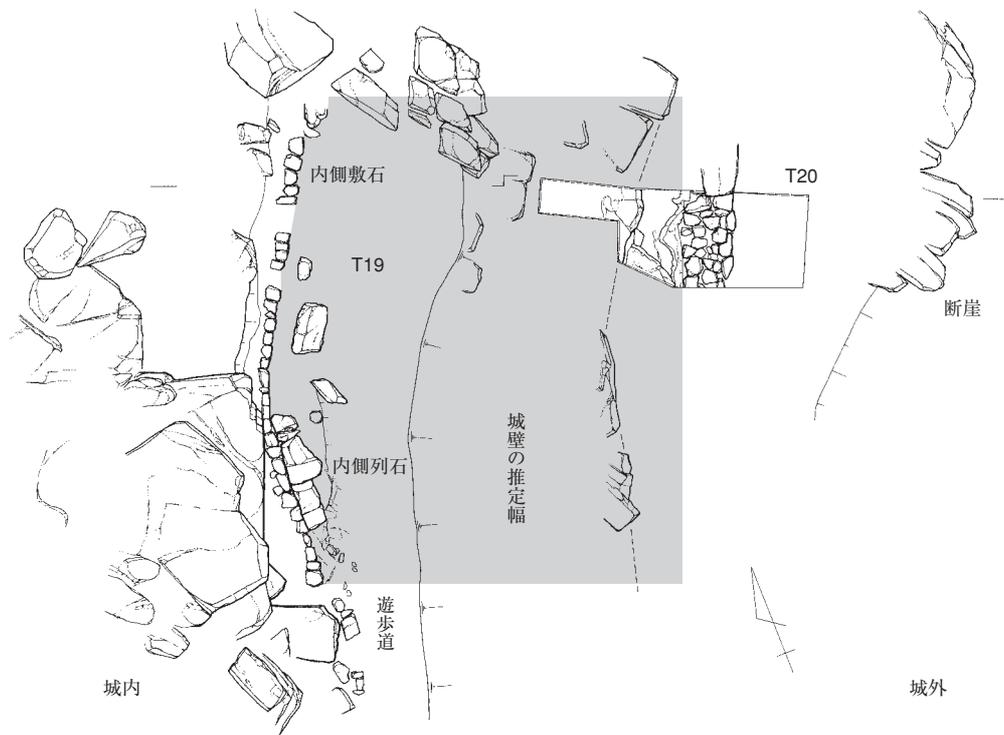
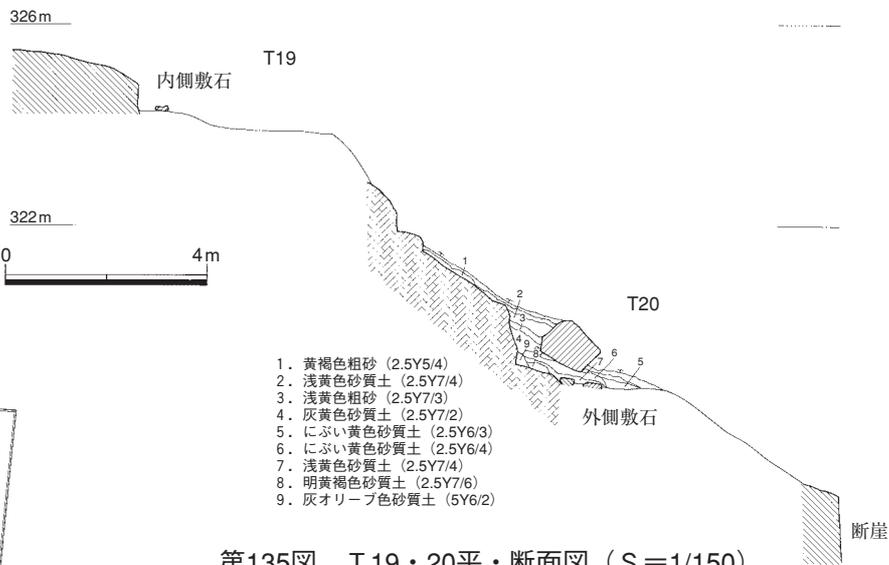
第135図 T19・20平・断面図 (S=1/150)

T19から検出された遺構は、内側列石と内側敷石、並びに下部の造成土である。内側列石と内側敷石は長さ約11mの範囲に残存しており、内側敷石には2カ所の「折」を確認した。以下の説明は「折」を境としてA～C区に分けて述べることにしたい。

T20では外側敷石を検出した。傾斜変換線以下の地山は約36°以上の急勾配で、外側敷石と接する前端部には断面L字形の段が形成されていた。しかし完全には削平されておらず地山の高まりが残存する箇所もあり、人為的な削平は部分的に留まったと解釈できる。トレンチ周辺の地形にはこの段の法面と連続するかのように岩盤の壁面が露出し、ある程度の城壁線を反映しているため急崖における城壁構造が比較的把握しやすい。

削平段には外側列石は検出されず前端に外側敷石が敷設されていた。敷石幅は約1mを測り、端部を城外側に揃えており、敷石より上層に堆積した流土層からは崩壊流出した版築層などは検出されなかった。敷石の石材数は25石を数え材質は全て花崗岩である。

上記の検出遺構から城壁の規模を計測すると、外側敷石から内側敷石までの幅は7.5m、高さ5.3mを測る。

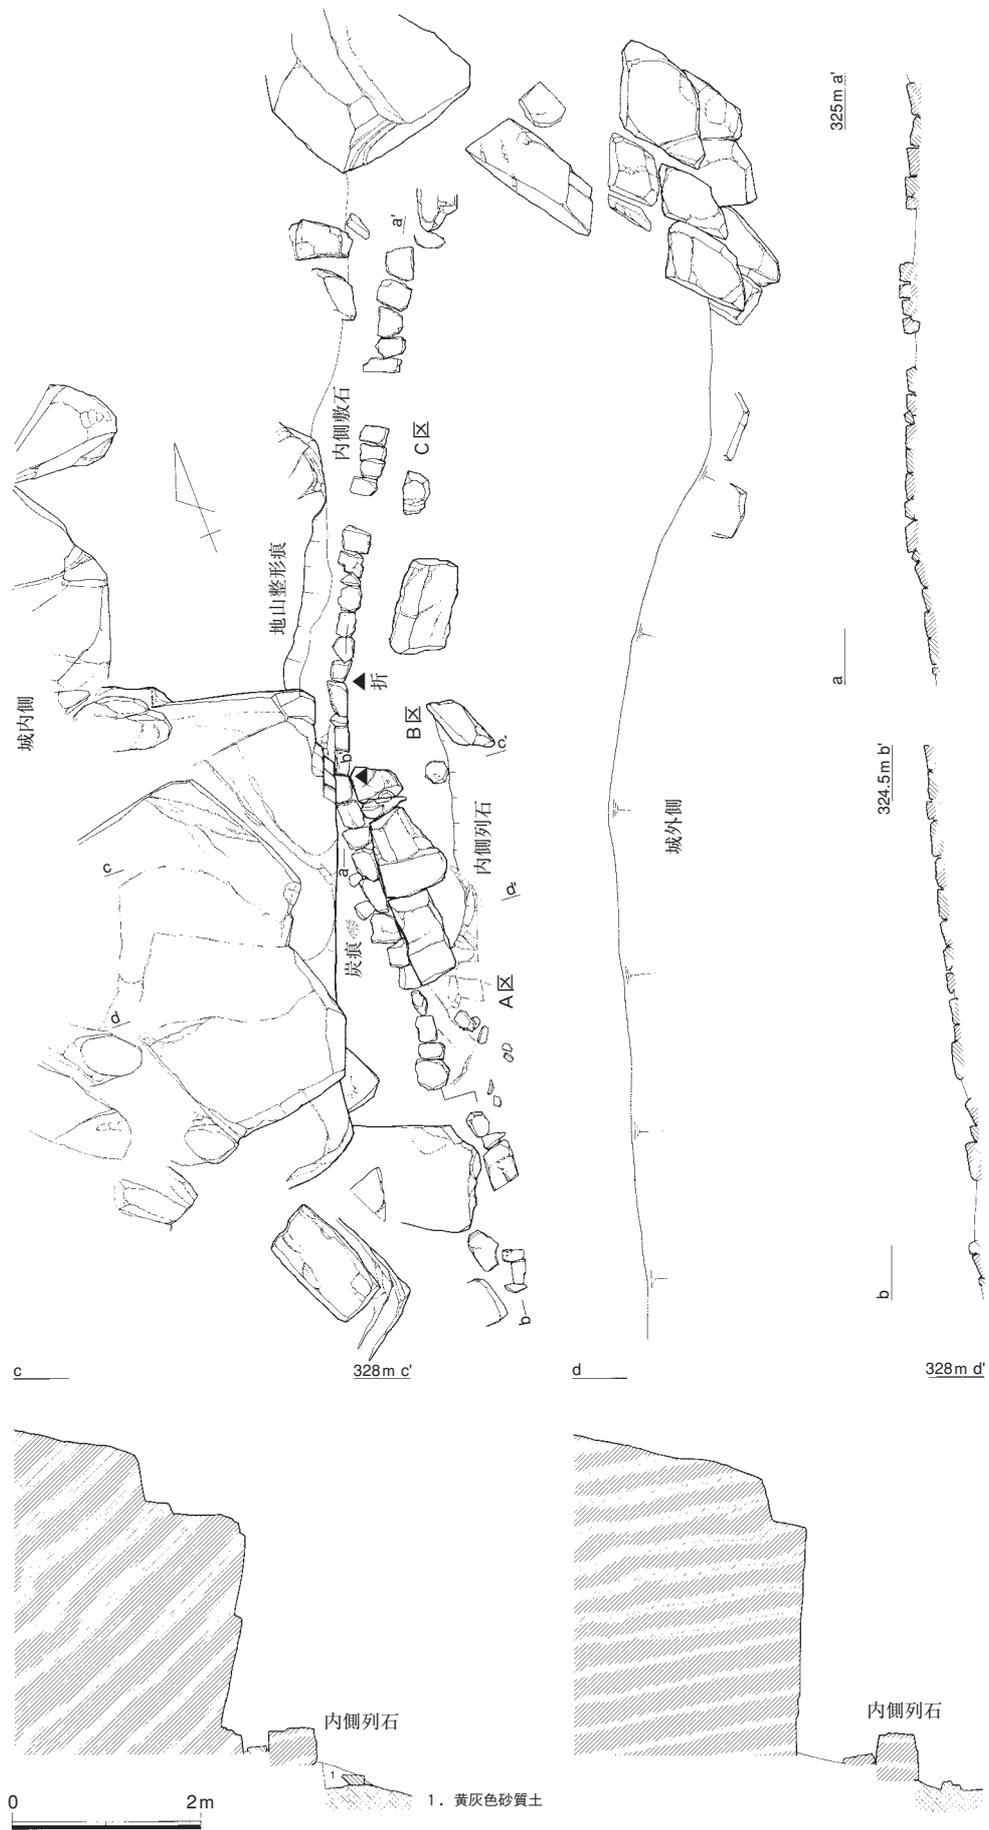
第137图 T19平·断面图 (S=1/80)

A区では内側列石を4石検出した。石面幅86～98cmの石材を配置しつつ「折」となる接合部分に小型石材を使用している。内側列石の城内側には高さ約2.9mの断崖が切り立ち、その間わずか20～130cmの間に長さ5.7m以上に及ぶ内側敷石を直線的に配置していた。これらの遺構は地山上に1層（黄灰色砂質土）を造成後、内側列石と敷石を敷設しており、内側列石と敷石の比高差は16～20cm、A区とB区との内角は198°を測る。また、内側敷石と岩盤との間には約25cmの範囲に炭痕を検出している。

B・C区では内側列石が全て欠落し、崩落状態にある列石を2石検出した。一方、内側敷石はA区からB・C区へと連続し、城外側へ端部が揃っているため、かつては内側列石と接面していた状況が推定される。B区の内側敷石は長さ1mを測り、B区とC区との内角は190°である。

C区は長さ4.7m以上を測り、内側敷石の方向性からすれば頭部が岩盤に取り付くと考えられる。敷石より城内側には崖面を意識して地山整形痕が直線的に検出され、長さ2.6mに及んでいた。なお、A～C区までの内側列石（転石を含む）は7石を数え材質は全て花崗岩である。一方の内側敷石は40石を数え材質は花崗岩8、アプライト32である。

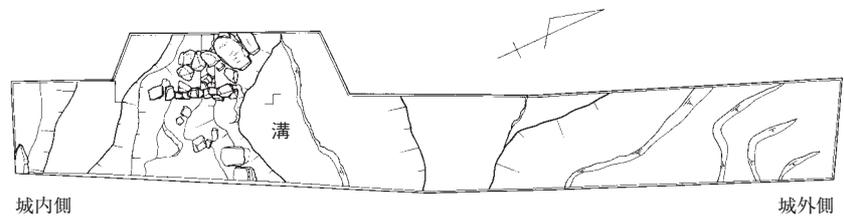
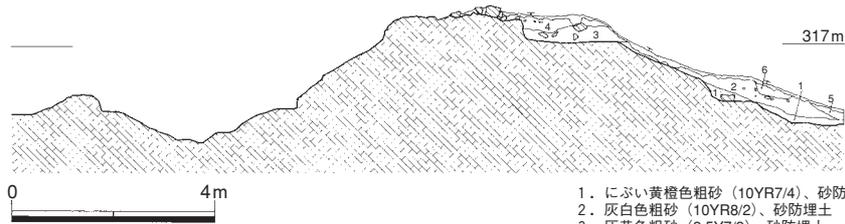
第138図 T21平・断面図 (S=1/150)

遺構は自然地形による城壁と城内側に溝、石列などを検出した。城壁状の高まりには版築盛土等  
はなく全て地山が検出された。城外側の地山の傾斜は21°の勾配で谷頭に向かい急激に落ち込み、斜面  
には砂防段が幾重にも形成され、トレンチからも砂防段を検出した。

城内側からは城壁状の高まりと平行して溝が検出された。断面は緩いV字形を呈し、幅2.1~3.8m、  
深さ67cmを測る。既存の自然流路を利用しつつ人為的に開削した可能性もあり、自然地形による城壁

溝の内部には軟質な1層上に石列が検出され、規模は長さ1.75m、高さ20cmを測り、石材には20cm前後の小石を多用していた。この石列より背面には長さ15～80cm程の石材が集積されており、平成11年度に実施した西門へ至る登城路の確認調査の際、検出した砂防石垣と状況が似ている。トレンチ周辺の地形には砂防段の形成が顕著である事と合わせ、検出された石列も同類の遺構と考えられよう。なお、溝の底部には隅丸方形を呈するP1・2が検出された。

以上の状況から稜線上の高まりは自然地形を利用した城壁と考えられ、規模は溝底部を基底として幅11m前後、高さ2.5mを測り、頂部には幅1.3～2.4mの平坦面が認められる。

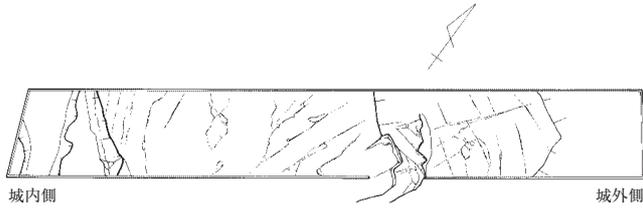
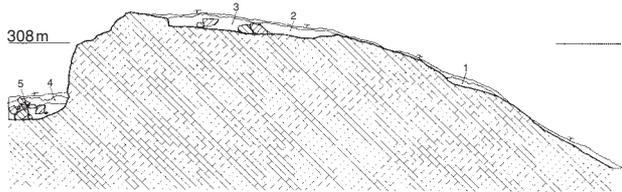
第140図 T22平・断面図 (S=1/150)

遺構は自然地形による城壁が検出されたが、版築盛土などはなく全て地山である。城外側における地山の勾配は約26°を測り、緩斜面となる頂部付近には幅5.5m程度の平坦面が認められた。一方、城内側は岩盤の壁面となり溝状遺構との比高差は2.13mを測る。

以上の状況からT21と同じ自然地形を利用した城壁と考えられ、幅は9.5m程度が推測される。

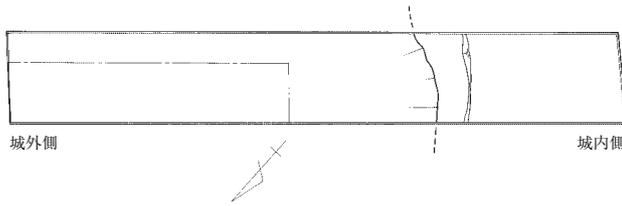
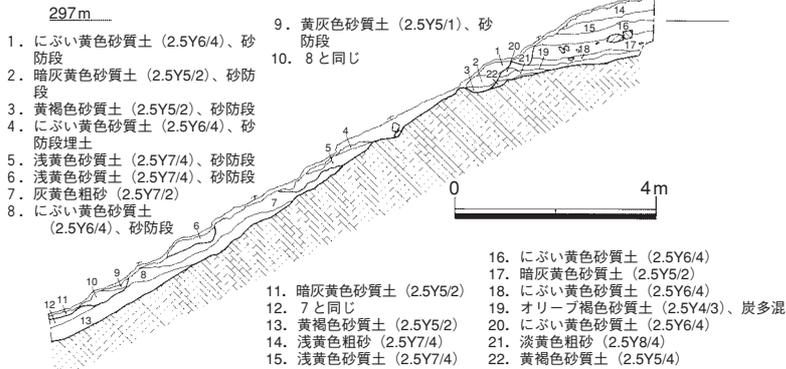
第141図 T23平・断面図 (S=1/150)

調査の結果、城壁に関連する遺構・遺物は検出できなかった。層序の概要は7・8・12・13層が自然堆積層であり、1～6層、9～11層は砂防段の埋土である。また傾斜変換線より城内側の平坦部には下層である18～22層中に炭粒などを包含しているが、14～17層は多数の礫を含んだ流土層となり、上下層に大別することが可能である。

当該地に城壁が構築された確証を得るには至らなかったが、T23より以下の斜面は急崖になる事から城壁の位置もT22からさほど離れているとは考え難い。

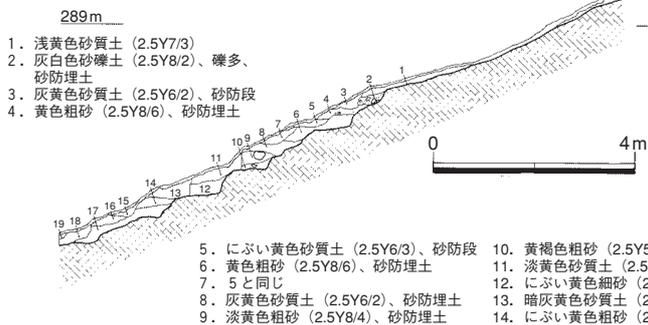
第142図 T24平・断面図 (S=1/150)

調査の結果、城壁に関連する遺構・遺物は検出されなかった。トレンチ下半の斜面には6段からなる砂防段が形成されており、削平は地山まで達していた。層序の概要は1～19層の全体に締まりがなく地山ブロック等を含んでいたため、ほとんどが砂防段の埋土と考えられる。

トレンチより下位は急崖となり崖面はT24からT23にかけて断続的に観察され、自然地形を取り込み城壁として活用したケースと推測される。

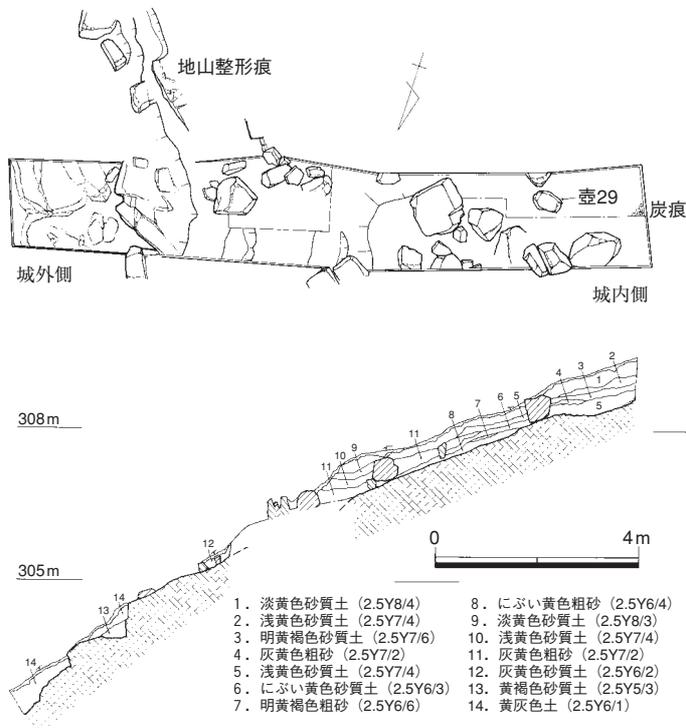
第143図 T25平・断面図 (S=1/150)

遺構はトレンチの拡張区から地山整形痕が検出され、トレンチの上位より須恵器が一点出土した。傾斜変換線より以下の勾配は25°を測り、下位は段状となっているが人為的な痕跡ではない。

層序の概要は土質の状況から12～14層が新しい堆積であり、トレンチの上半に堆積した1～11層は多数の転石を含む流土層である。また、トレンチ上端の地山には炭痕の広がりが見出され、5層中から須恵器壺(29)が出土した。地山整形痕はトレンチ下半の拡張区から検出され、底部幅25cm、高さ28cmとわずかに段状となっているが、遺構の性格は明らかにし難い。
