## 2. 角楼跡の発掘調査

## 3. 角楼石垣の一部解体に伴う立会調査

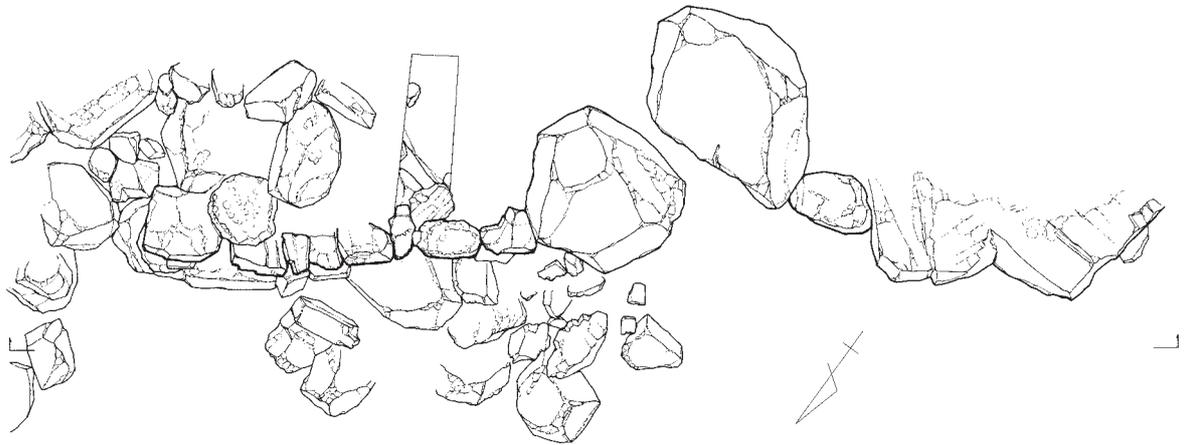
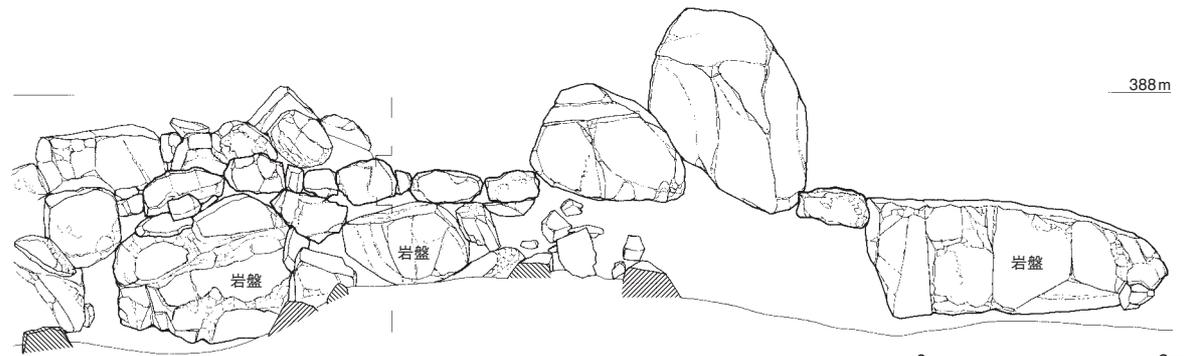
第146図 石列平・立面図 (S=1/60)

石列は岩盤上に配置され、土台となった岩盤は城外側に向け幅3m、高さ60～110cmを測る壁面をなし、それ自体城壁の基部を形成するかのようである(第146図立面図)。岩盤の上端が窪んでいるため一石分を落とし込み、平場を形成した後に長さ約3m石列を配置しているが、各石材の石面幅は15～60cm程度の石材を使用しつつ、しかも横長に寝かす形状が多い(第146図平面図)。

石列は角楼石垣から北東へ約10m離れた位置に配され、この間には外側列石や外側敷石はほとんど見られず流出したと考えられる。

ただ疑問点としてはこの石列は外側列石に較べると小ぶりの石材を使用し、しかも城壁の基底となる箇所に石材を横長に寝かせて配置している事が挙げられ、裏込の状況を観察する限り版築層も検出されていない。一方、石列以下の谷部には4箇所以上の砂防石垣が認められ、風化のため黒く変色している石垣がある。石列も同様に風化が進行している状況を考慮すれば一連の砂防石垣の可能性も否めないであろう。

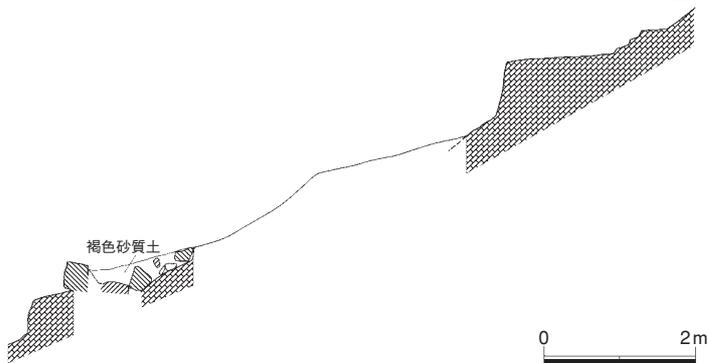
第147図 調査区断面図 (S=1/100)

また、石列の構造を調べるため背後にサブトレンチを設定して、断面観察(第147図)を行ったところ、25～40cm程の裏込石が数石認められるのみで、埋土である褐色砂質土も締め固まっていなかった。

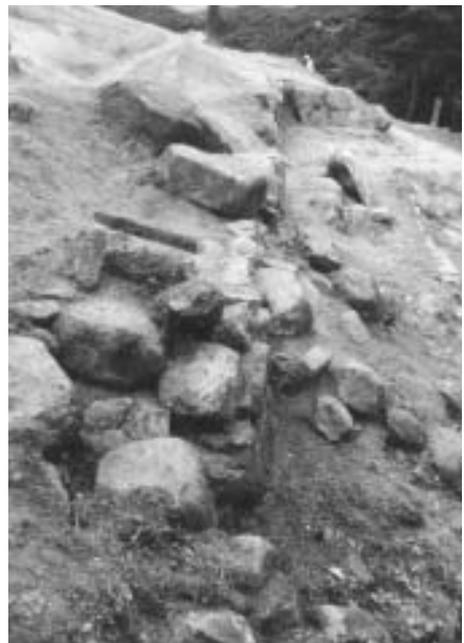
第127図版 石列から角楼へのつながり (北東から)

角楼の柱1から北東方向へは長さ3.2mに及ぶ石垣が構築されているのであるが、石垣の方向から判断すればこの延長線上に石列が位置しており、整合性があるように見える。

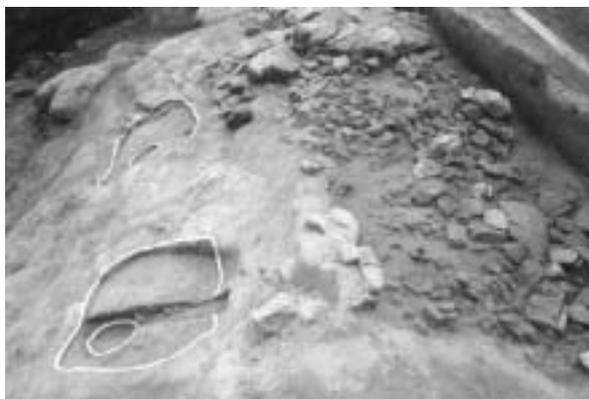
第128図版 内側柱穴と捨石 (南西から)

P1とP2の柱間距離は約3mを測り、P1は柱穴列の軸線から9°東側へ振っている。P1の掘形は一辺1.4mを測る不整形な方形を呈し、掘形内の南西側に偏在して径40cmを測る円形の柱痕を検出した。P2の掘形も一辺1.3mを測る方形で、掘形内の北西側に径40cmを測る円形の柱痕を検出している。柱痕からは腐朽した炭化材をわずかに検出したため樹種鑑定を実施したところ、樹種はヒノキという結果を得た。

捨石は城壁の城内側に位置し、角楼石段下の捨石群から連続している。岩盤が検出された北東部分が捨石との境となり、高さ22cmほどの段になっていた(第148図A断面)。捨石幅は約2.6～3mであるが谷部へは城壁の崩落に伴って流出したものも多いと見られ、石材は4cm～60cm程度の小塊を主として、材質はほとんどがアプライトを使用している。この捨石は角楼の背面から西門へと続く第1塁状区間の城内側へと連続しており、今回の調査で北東端を検出したことにより、総長約40mにわたり形成された遺構であることが判明した(第144図)。

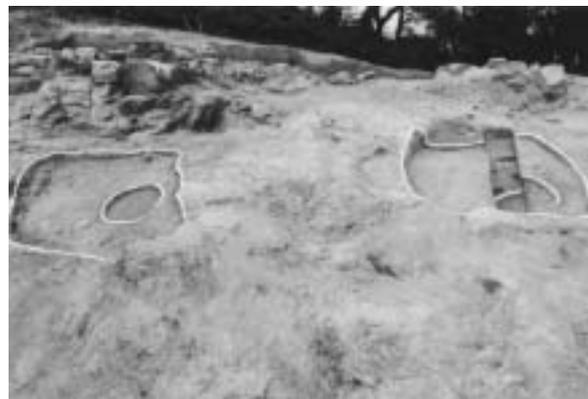
第129図版 内側柱穴検出状況 (北西から)

平成8年度の発掘調査では角楼の背面側に4本の内側柱穴を検出し、今回の調査では柱穴列の延長で2本の内側柱穴を確認した。調査は遺構の保存のため検出のみに留め、柱穴の深さをピンポールにて確認している。

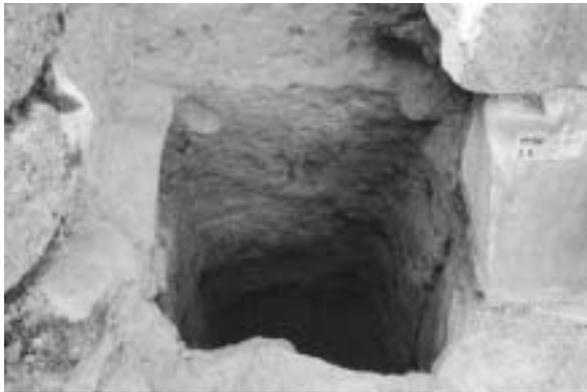
第130図版 柱1の添石 (北西から)

柱1から柱2の柱間距離は3.1mを測り、この間に4石の根石が配置されている。石材の規模は石面幅50～65cm、控え長75～110cmを測り、いずれの石材も上端が扁平で縦長に使用していた。しかし、柱2側の2石に傾きが認められ約8°の下り勾配となっており、これは柱1側の地山が相対的に高く漸移的に柱2側へ移行している事と、経年変化による造成土の沈下が原因と見られる。また、柱1の周囲には根石と同じレベルで角柱を3方から石材で添わせ固定しており、特に版築層により埋没する2石については石面幅55～60cm、高さ27cm前後の石材を使用している。従って添石の配置状況が柱痕の形状を反映していると考えられ、添石に囲まれた内法は一辺50×63cmを測る。<sup>(2)</sup>

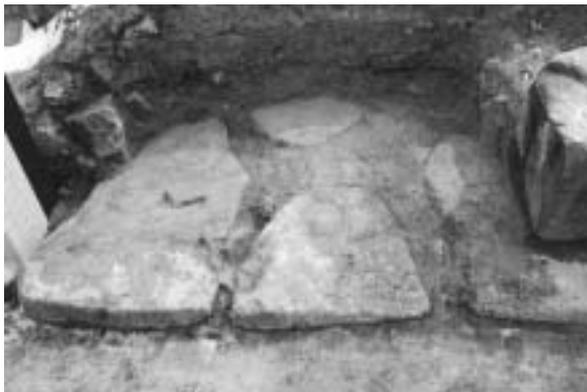
第132図版 柱2～柱3間の根石 (北西から)

柱2～3の柱間距離は3.8mを測り、この間に3石の根石を配置している。石材の規模は石面幅80～150cm、控え長60～130cm、高さ50cm前後を測り、いずれの石材も上端が扁平である。根石は縦長と横長に寝かすものがあるものの、控えが1m以上と判断されることから上部に構築される石垣に対し、安定を配慮した設置と考えられる。根石の背面には同一平面上で60cm程の不整形な石材を配しているのみで、裏込石は認められずA版築造成層が及んでいた。なお、断面観察から根石の上部にのる石垣は明らかにB版築層に伴っており、根石の上端が層の境になっていることを再確認した。

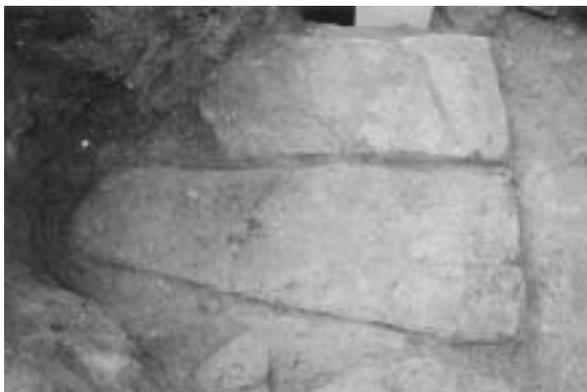
第133図版 柱3～柱4間の根石 (北から)

柱3から柱4の柱間距離は3.9mを測り、この間に5石の根石を配置している。柱3側の石垣は解体を免れ根石の形状を把握できないが、計測可能な根石の石面幅は53～70cmを測り、特に柱4側の2石については控え長1.1～1.4mもあり、控えを重視した配置である。

柱3では両側に配置された根石と同レベルで添石を検出した。これらの石材により3方から角柱を固定した事になり、内法は一辺58×70cmを測る。一方、柱4からは版築層中に添石を検出できなかったが、角柱の前面に石材を添わせている事から、柱痕を示す内法は一辺60×60cmと計測できる。

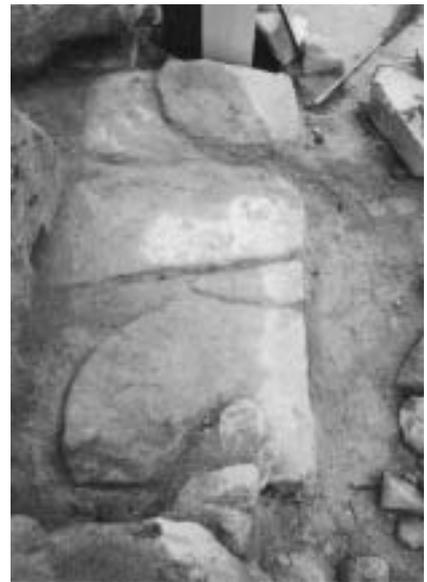
第134図版 柱4～柱5間の根石 (北から)

柱4から柱5の柱間距離は3.8mを測り、この間には6石の根石を配置している。根石の石面幅は43～80cm、控え長85～105cm以上を測り、形状が把握できる3石についてはいずれも控えを長く使用しており、造成層の沈下によって前方へわずかに傾斜していた。また、根石の背後には裏込石は検出されず、A版築造成層が検出された。

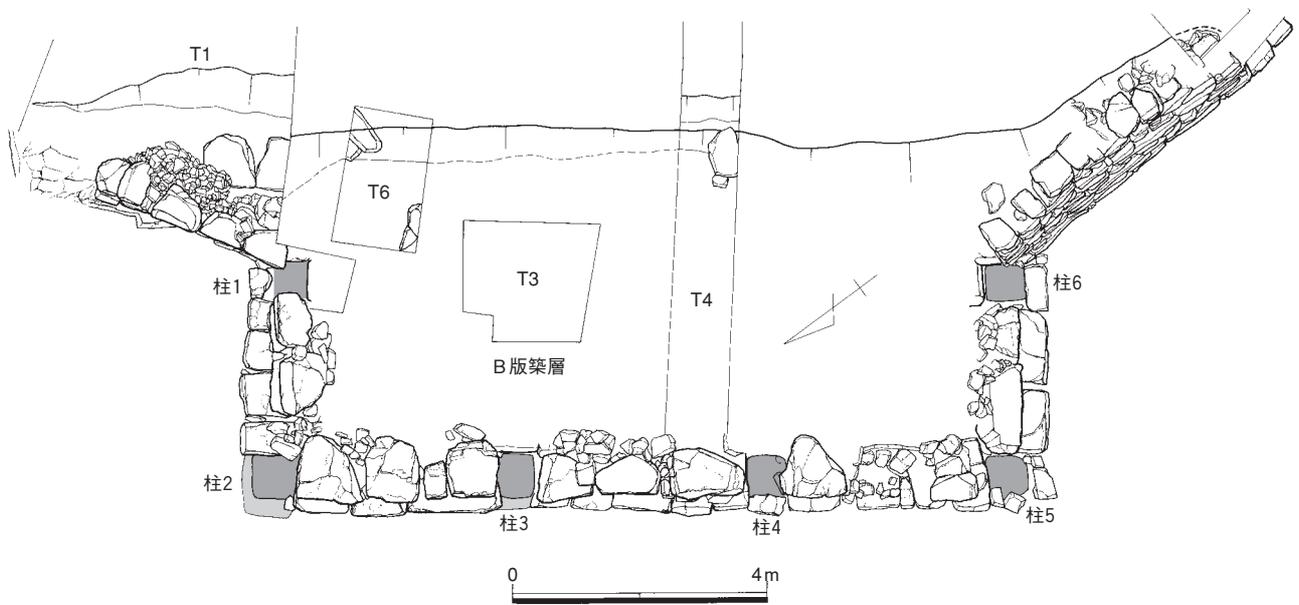
第150図 B版築層に伴う遺構 (S=1/120)

B版築層に伴う遺構は根石上に構築される石垣と、突出部の両脇に取り付く石垣である。

突出部に伴う石垣は平成8年度の発掘調査を経て1～3段分を検出したが、残存は良好ではなかった。築石は全体的に石面幅と高さがある大形のアプライトを使用しており、角柱間の各々の場所で構築しながら突出部の下部を構成している。残存している石垣の勾配は柱1～2側で約80°、柱4付近の3段の築石は直角に近い。なお、柱4～5間の石垣は崩落のため中央の築石が残存しておらず、根石上には石面と石尻側へ介石を2状に配列していた。

柱2～5を構成する石垣は根石より約20cm控えて構築しているが、突出部の側面を形成する柱1～2の石垣は30～40cm、柱5～6の石垣は40cmと幅が広く控え代に差異がある。

また、築石と裏込石、版築層をそれぞれ観察した結果、石垣の背面には築石の石尻周辺へアプライトを主とした小塊を配するのみで、密に充填しておらず幅数mもあるような裏込層は形成されていなかった。以上を総合すると石垣を構築しながら少数の裏込石を充填しつつ、B版築層を形成したと判断できる。

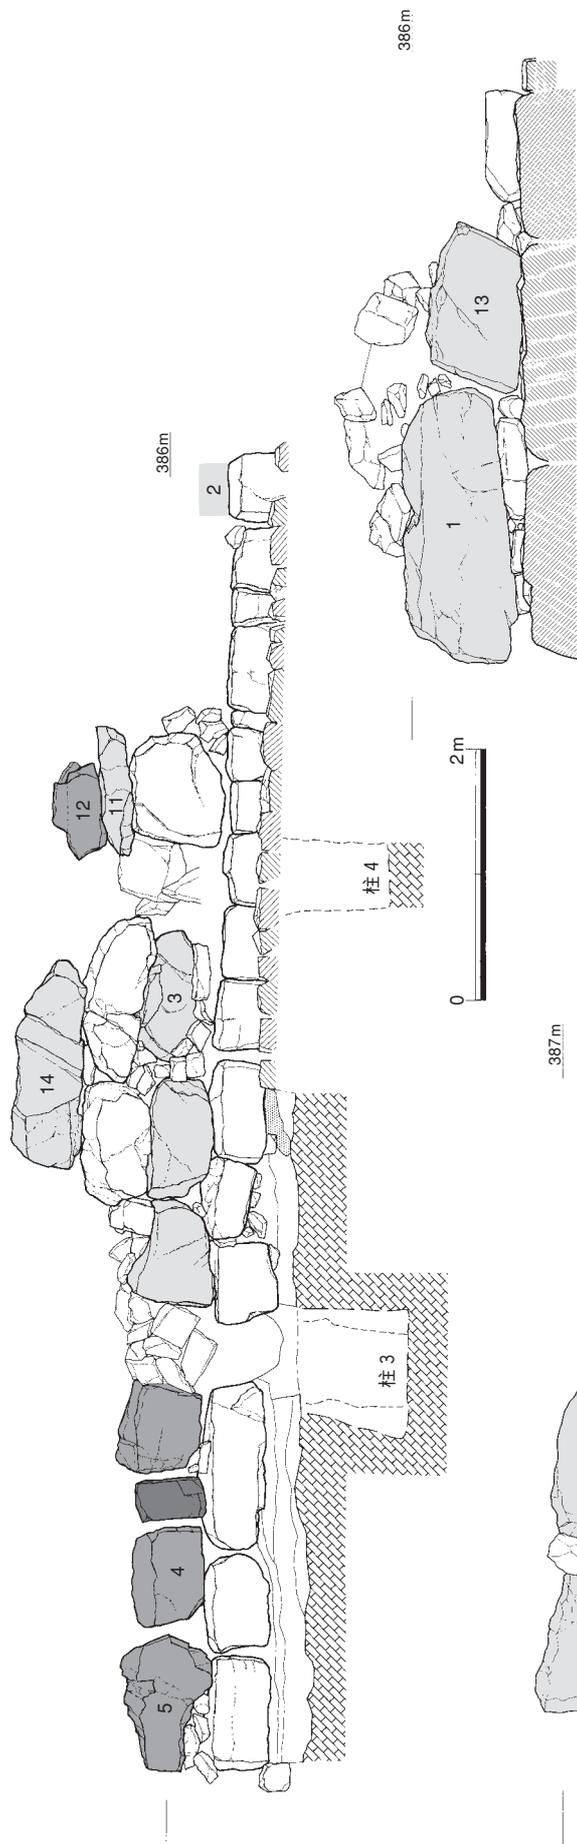
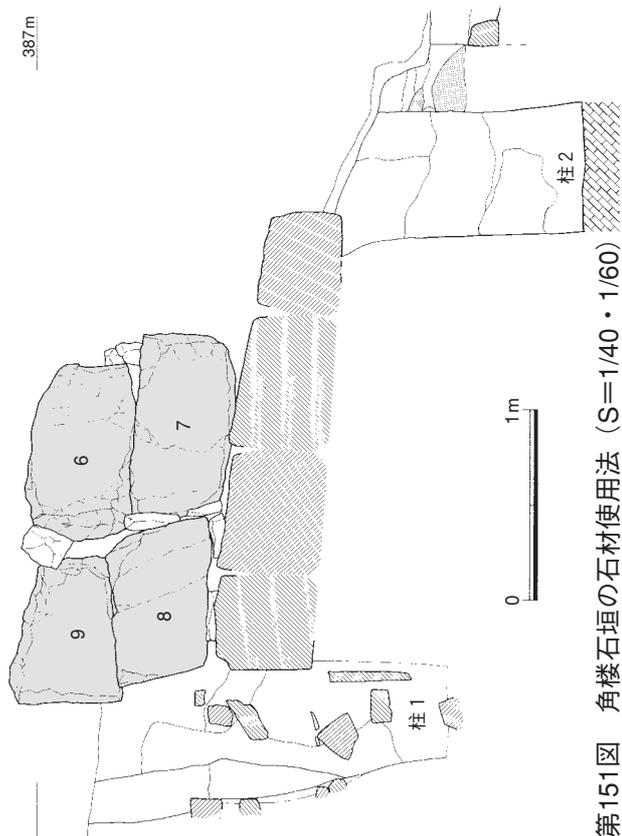
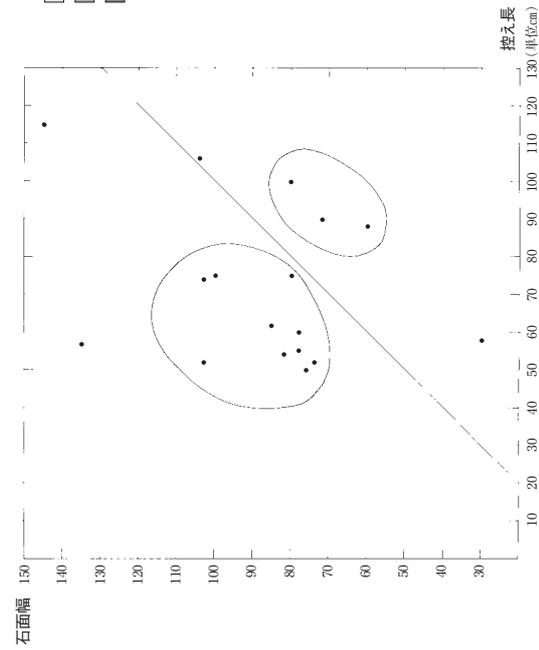
第151図 角楼石垣の石材使用法 (S=1/40・1/60) 表5 築石の計測グラフ

石垣の一部解体に伴い17石の築石を計測した。各計測値に基づき築石の使用法に特徴が現れる石面幅と控えを対象にグラフを作成し、その傾向を調べることにした。表5に図示したグラフ中央の斜線は石面幅と控え長が同規模を表し、斜線より上半は石面幅に対して控えが短い築石、斜線より下半は控えが長い築石を表している。また、柱3～4間の築石のうち2段目の築石については劣化のため分離、分解してしまい控え長が計測不能であった。

築石の規模は石面幅60～110cm、控え長50～106cmの範囲に大きなまとまりがあり、斜線を境に分類すると、まず石面幅74～110cm、控え長50×75cmの範囲に10石が集中し、築石を横長に寝かせて使用している事がわかる。使用部位は柱1～2、柱3～5、柱5～6において認められ、築石の配置状況と石面高が23～58cmまでにまとまっていることから、控えよりも石面を大きく見せようとしている。

次に斜線以下には石面幅60～80cm、控え長88～100cmの範囲で3石がまとまり、石面高も36～70cmを示すことから縦長に寝かせて使用している。使用部位は柱2～柱3までに認められ、類似した形状と大きさの石材を配置したと言えるだろう。

使用傾向は横長に寝かせる築石が多く、控えを長くとりよりも高さを意識した使い方をしている。その一方、根石は控えを長くとり縦長に寝かせて使用しているのであるが、これは上部に石垣を乗せるためであり、使用目的による石材の使い分けを反映していると理解できる。

その他の観察事項は柱2～柱3の間に、一石のみ縦長に立てた築石が認められるが、これは両側の柱へ築石を配置した際に隙間が生じたため、縦長に使用したものと考えられ、あくまでも補助的な使い方であろう。また、柱3～柱4間に構築された3段目の築石は、石面幅145cm、控え長115cmもの巨石を使用しており、重箱積みとなる2段以下の築石に過重をかけ、上から押さえた積みとなっている。こうした積み様は他の石垣区間においても顕著に認められる。

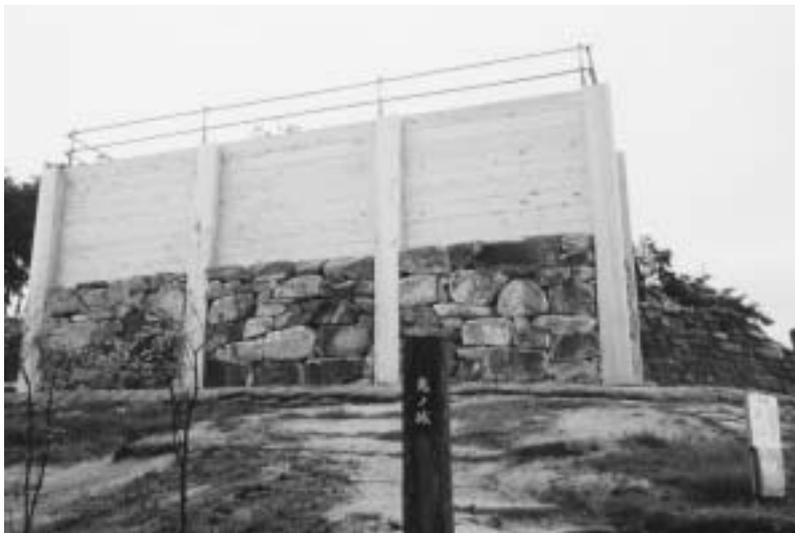
第135図版 整備された角楼  
(北西から)

平成15年度は西門の建築工事と共に角楼の表示整備を実施した。角楼突出部の石垣は築石にアプライトを使用し、経年変化による石材の劣化から割れやズレが生じていた。そのため石垣を復元する際、積み直しの不必要な箇所は現状のままとし、問題のある築石については新たに築く石垣の崩壊を誘因しないよう一度取り外し、必要な保護処置を施した後に再び原位置へ復した。

また、築石の劣化により再利用が不能な場合はガイダンス施設造成工事の際、法面掘削時に採取された石材を借り置きし、新補石材として使用した。石垣は根石から一段分程度が残存している箇所が大半であり、これらを移動させると根石を検出することができるため、立会調査を実施した。

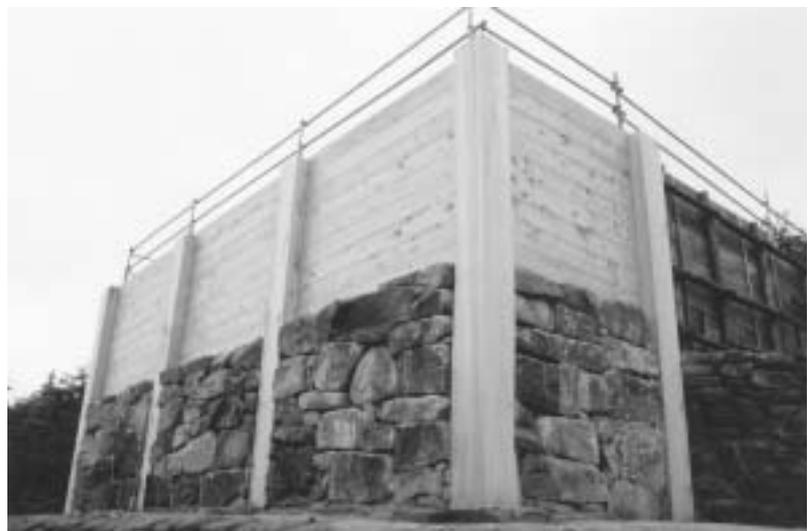
第136図版 整備された角楼  
(西から)

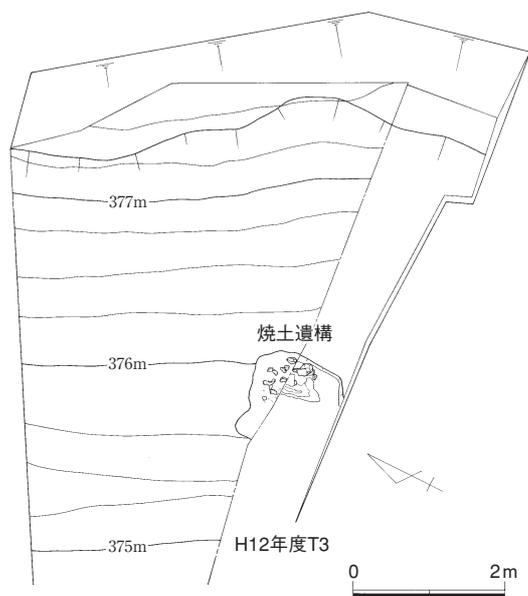
第152図 拡張区平面図 (S=1/100)

平成12年度の調査は駐車場から西門へ至る登城道の確認調査を実施し、遊歩道の南斜面へトレンチを25本設定した。調査成果の一つとして角楼から南西へ約30m離れたT3より焼土面を検出した事が挙げられ、<sup>(3)</sup>鬼城山整備委員会の指摘事項により再確認することと、新設園路の設置箇所にも予定されているため、T3を境に北側へ約23mを拡張し遺構検出に努めた。

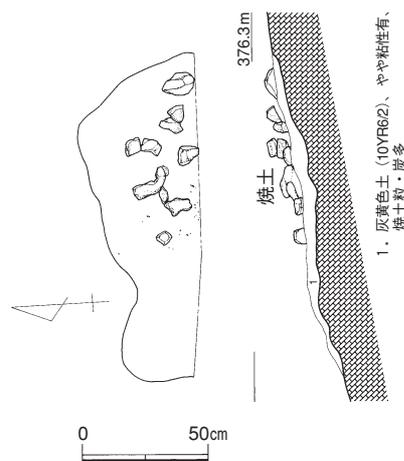
第153図 焼土遺構平・断面図 (S=1/30)

焼土面は地山を50cmほど掘り込み、造成面を広げて平場を形成したと見られ、深さ5～10cmの浅い掘り込みが認められる。造成面は1.3×1.2m程の楕円形状を呈し、特に強く熱影響を受けたと考えられる70×80cmの範囲には被熱赤化した石材が散乱していた。なお、拡張範囲には焼土遺構を除く他の遺構は検出できなかった。
