第Ⅱ章 平成6～7年度(1994～1995) 東門における発掘調査の経緯

第1節 調査にいたる経緯

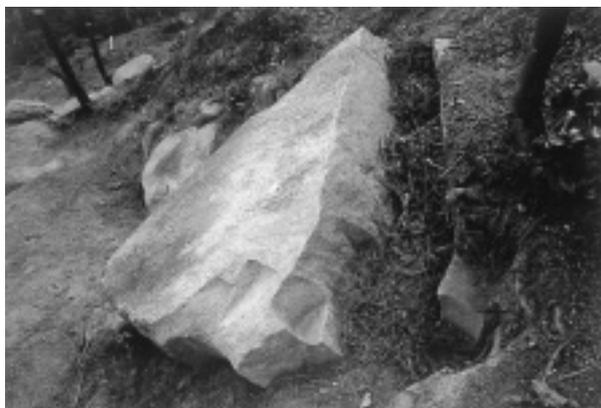
第1図版 発見された門礎（北東から）

第1回鬼城山整備委員会は平成5年7月21日に開催され、①役員の選任、②史跡の経過と現状、③整備計画立案に伴う調査の予定などが議題としてあがり、その中で石垣の緊急修理が必要との指摘を受けた。そして、11月15日に高橋護委員の御指導を仰ぎながら現地調査を行った際、奇しくも第1城門の開口部において円形刳形、方立、軸摺穴の加工された門礎を発見した。門礎の加工からは円形刳形により丸柱の掘立柱を採用していることがわかり、しかも軸摺穴や蹴放により門扉の取り付けが確実となるなど、門礎の発見は重要な情報を引き出した。そして、踏査段階の限界を超えてより一步城門への確信へと近づいたのである。

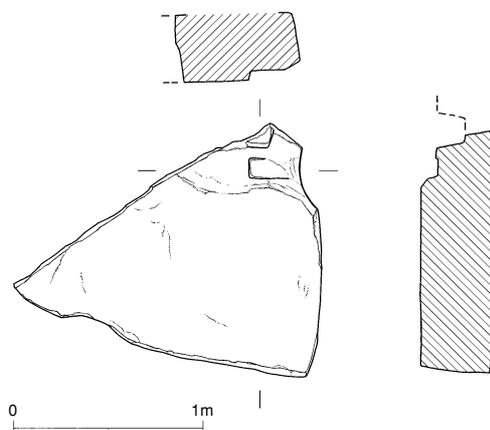
第2図 門礎 平・断面図（S = 1/40）

T1、2は東門の本体に設定し、門道部分を全面調査したものである。T1では調査の契機となった門礎の対が新たに検出されたばかりではなく、門道床面が石敷で構成されている事が判明した。また、門礎の円形刳形的位置には予想どおり丸柱が検出され、他の門柱を合わせると計4本を確認した。
