## 第Ⅲ章 東門ほかの発掘調査

### 第1節 東門の発掘調査

## 2、東門

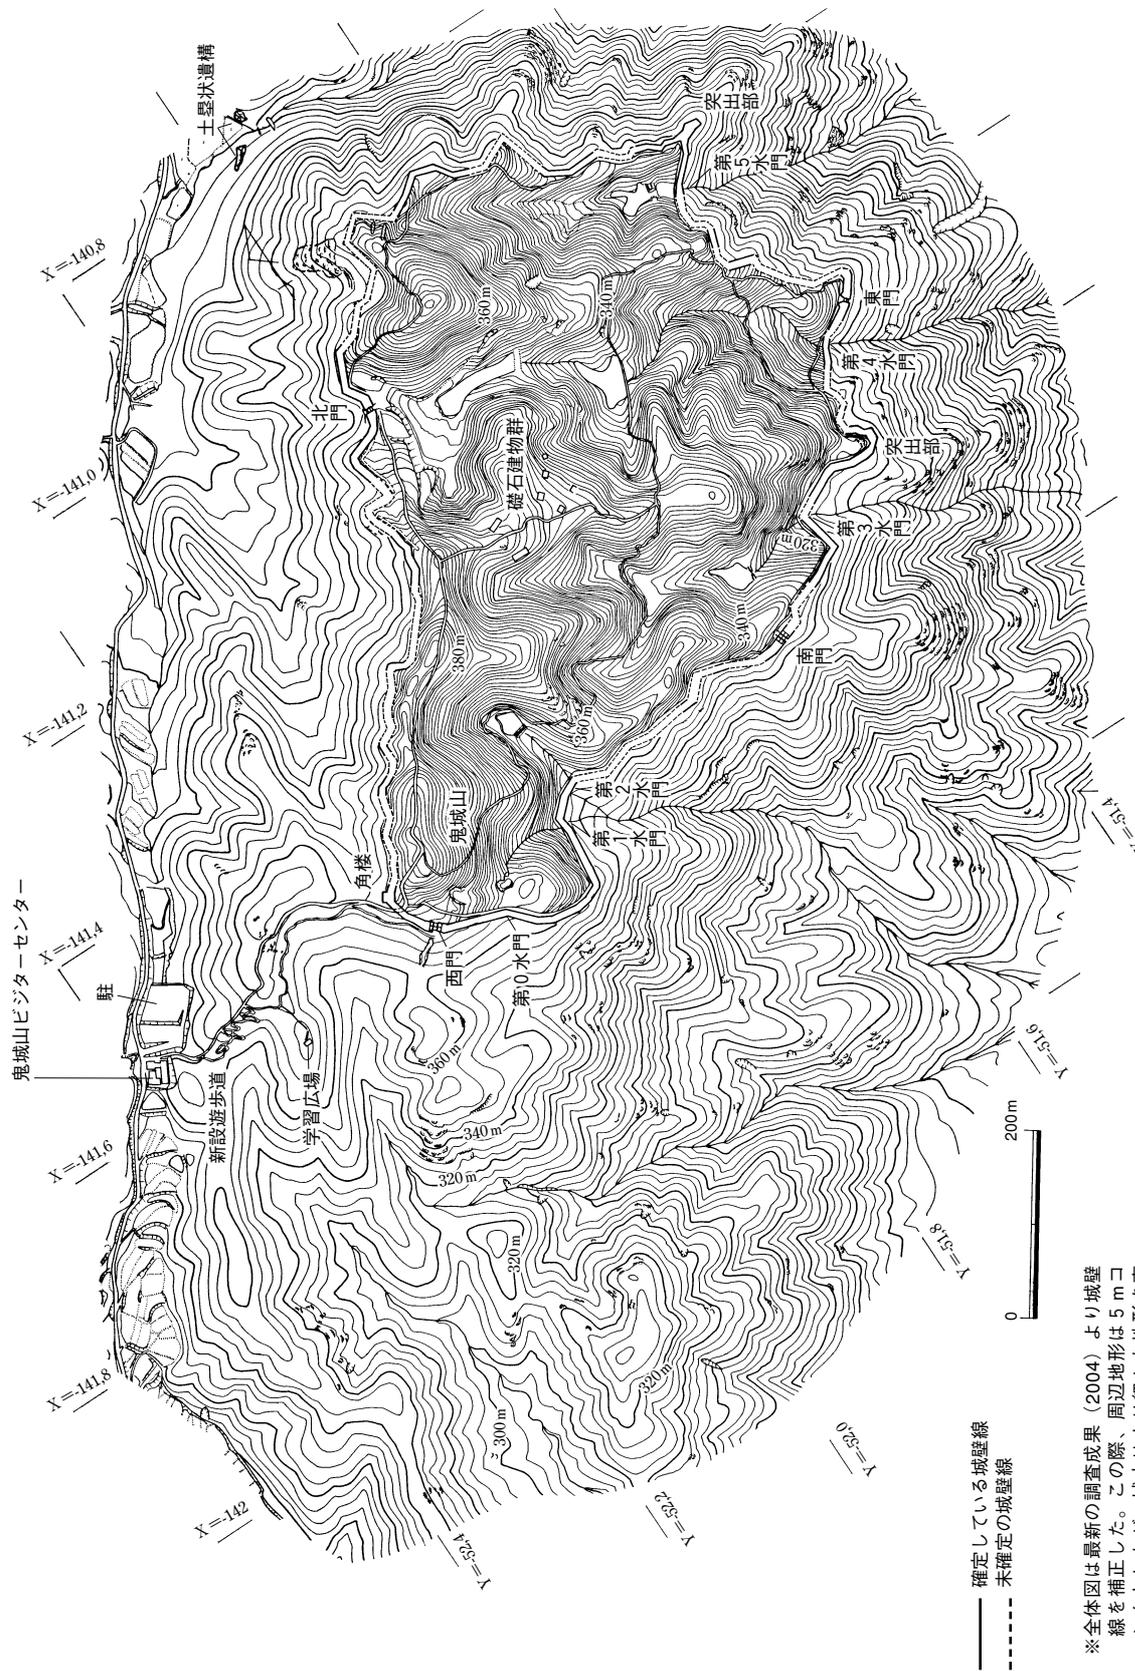
第3図 鬼ノ城全体図 (S = 1/8000)

※全体図は最新の調査成果(2004)より城壁線を補正した。この際、周辺地形は5mコンタとししたが、城内はより細かな地形を表示し遺構との関係を反映すべく1mコンタで表示している。

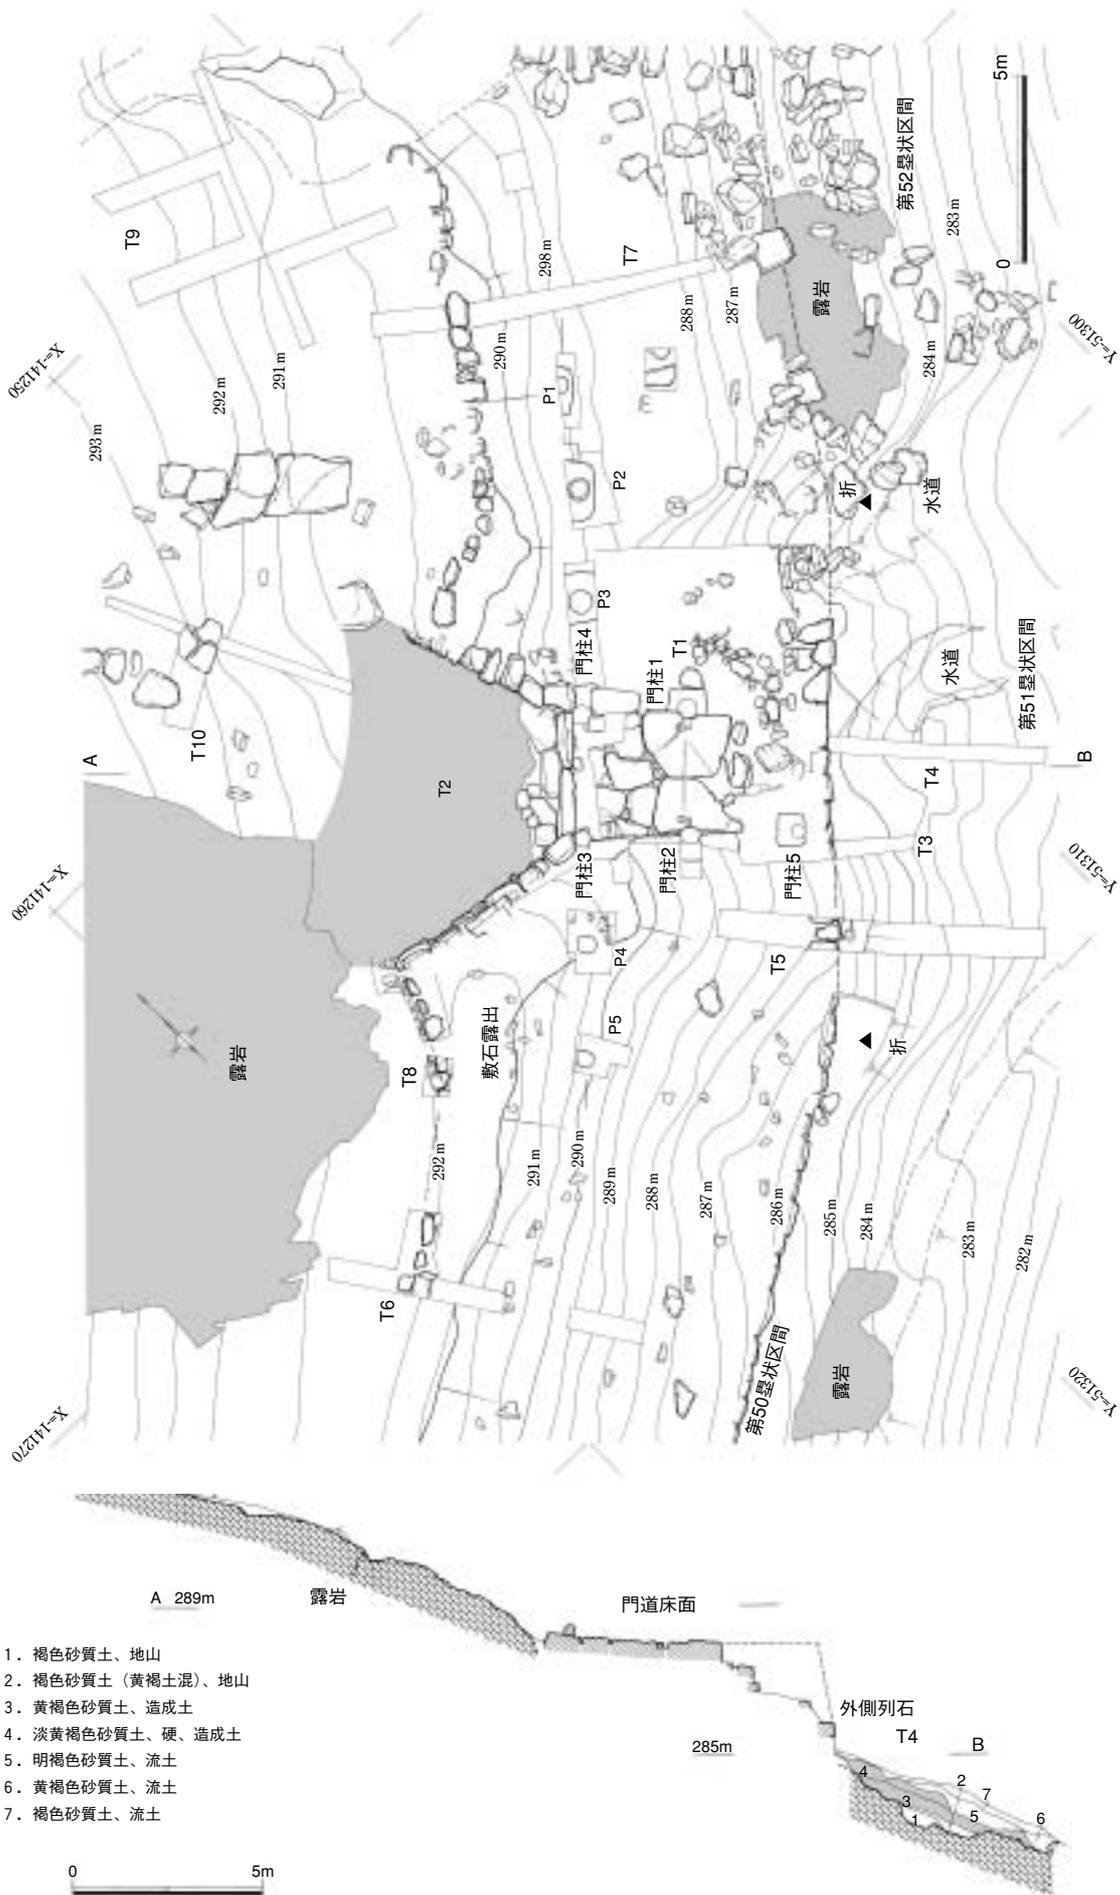
第5図 東門 平・断面図 (S=1/200)

1. 褐色砂質土、地山
2. 褐色砂質土（黄褐土混）、地山
3. 黄褐色砂質土、造成土
4. 淡黄褐色砂質土、硬、造成土
5. 明褐色砂質土、流土
6. 黄褐色砂質土、流土
7. 褐色砂質土、流土

外側列石の上面には版築盛土が残存していたが、東門の東側は後世の水道となり大きく抉られ遺構検出面においても上方からの転落石が集まっていた。一方、T4の土層断面図（第5図）により城外側の状況をみれば、造成土は硬く締まった3層の黄褐色砂質土と、4層の淡黄褐色砂質土が考えられる。したがって5層以上は全て流土堆積であり、4層上面から外側列石までに高さ約50cmの高低差があることから、4層以上の造成土は流出した可能性が高く、T4から東側へと延びる溝も城門崩壊後の水道と考えられる。

### 3、城壁線の調査（第 4・5 図参照）

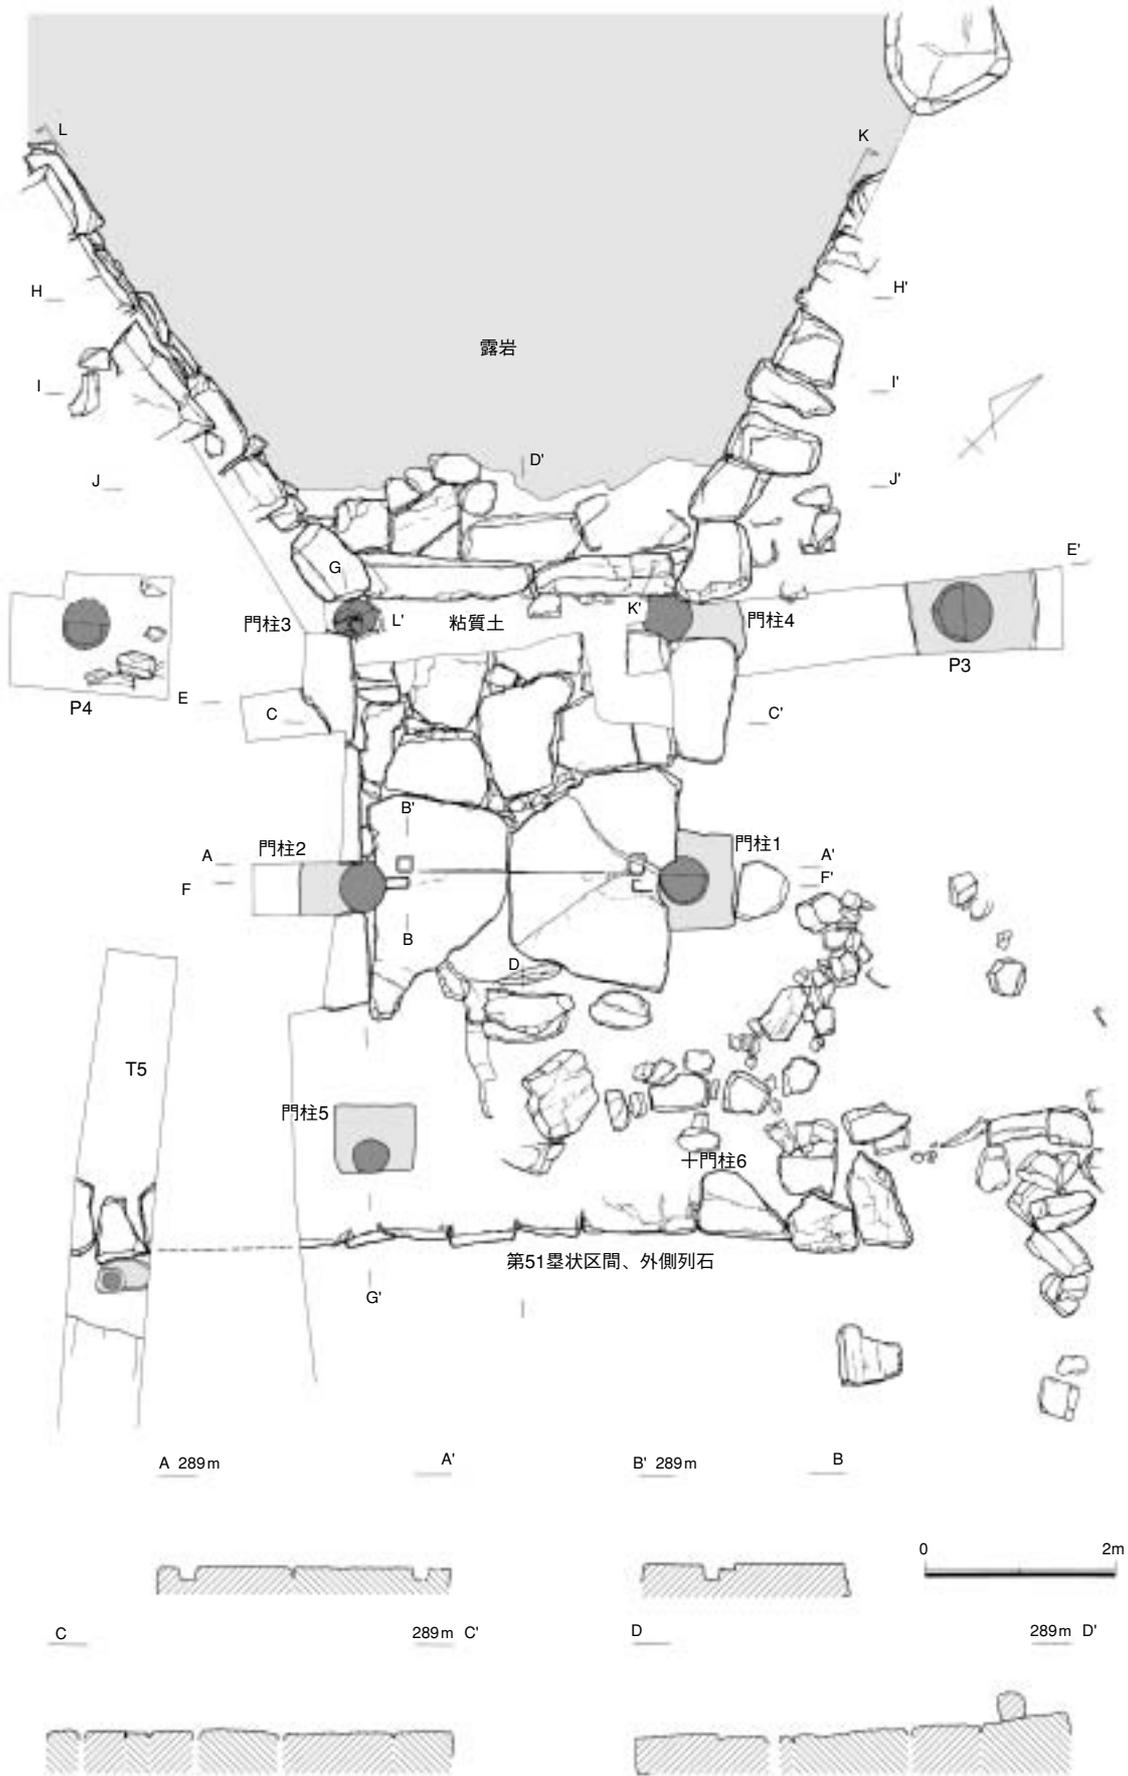
第6図 東門 平・断面図 (S=1/80)

第51壘状区間の外側列石は頭部を除き、良好に残存しているものと予想される。第51壘状区間と第52壘状区間の外側列石を延長させた交点を推定「折」とし、第50壘状区間の頭部で検出している尾部の折をもとに計測すれば全長14.5mと推定できる。この外側列石は直線を指向しつつも中央付近から折にかけて城外側へ膨らむような形状をしている。

門道床面は全て石敷である。断面形状は石敷の城内側が露岩と接し、城外側は必然的に地山が下降するため、外側列石以上の版築盛土によって水平面を形成し、その後石材を配置している。

石敷は門道床面の長軸を示すD断面が約3°の下り勾配で、短軸側のA・C断面は水平を示すなど極めて水平を指向しており、この門道床面から外側列石の下端までは約2.5mの高低差がある。

門礎は2石で構成され円形刳形、方立、軸摺穴、蹴放しが加工されている。以下の説明は城内から城外に向かって左側門礎、右側門礎と称することにした。

まず、左側門礎は2.3×1.7mを測る台形を呈し、一枚石が3石に割れている。左側門礎と右側門礎の接合面は共に直線的である。円形刳形は長さ48cmにわたり円弧状に加工され、側面加工は門礎の上端を水平と仮定し、下端に向けて測角すると約8°内傾している。方立は長方形を呈し長さ22cm、幅11cm、深さ5cmを測り、底部は極めて平坦である。軸摺穴は隅丸方形を呈し、一辺が18cm前後、深さ14cmを測る。

右側門礎は2.3×1.4 mを測る台形を呈し、城外側の側面には割れが認められる。円形剝形は長さ42 cmにわたり円弧状に加工され、側面加工は下端に向けて約11°内傾し、側面の中央がやや反っている。方立は長方形を呈し長さ25cm、幅11cm、深さ9 cmを測り底部は平坦である。軸摺穴は隅丸方形を呈し、上面幅18cm、深さ14cmを測る。これらの加工痕により軸摺穴の心々距離は2.44 m、方立間は2.6 mを測る。2石の門礎には蹴放しが長さ約2 mにわたり加工され、高低差約5 cmの段となっているが、左側門礎の割れに伴い蹴放しの一部が剥落している。

石敷には通路となる門道と、壁面下に埋没する石敷がある。埋没する石敷は門柱3—門柱2—門柱5の通りに合わせて版築盛土の下に3石が存在し、門道石敷とは直線的に目地を揃えている。この石敷上には後述のとおりE断面において板壁痕跡が確認されていることから、壁面の構築と対応させた配置と考えられる。対する門柱4—門柱1にも1石のみが残存しているが、左側門礎の側面と目地を揃えている状況を勘案すれば、本来は埋没する石材が門柱6に向けて存在したとみてよい。これらの石材はC断面やG断面のとおり水平で、門道石敷と一体的に配置されていることが判るが、城門完成時には壁面下にあり視認することはできない。

次に門道石敷は門礎から城内の露岩に向けて丁寧に配置されており、石敷直上には門柱3から門柱4に向けて長石を2石設置している。長石はそれぞれ長さ150cm、幅40cm、いま一つは $190 + \alpha$  cm、幅50cmであり石敷から約30cm高く、長石の両端はハ字形に開く石垣端部との接点にもなっている。この長石自体、城地で散見する石材としては特異なものであり、他の城門や城内外の列石、敷石ひいては石垣、水門の下部石垣と比較しても希少である。

門礎から外側列石までの約2 m間は土砂の流出に伴い門道石敷が崩落している。そのため、外側列石から露岩と接する門道石敷の規模を計測すると長さ8 m、幅は3.3 mを測り、ハ字形石垣を含めた内部空間は全長11.8 m、床面積は約47.8 m<sup>2</sup>である。

### 外側列石（第6図参照）

### 門道床面（第6図参照）

なお東門の中軸線（第6図D断面）は外側列石線と直交し、その交点から頭部と尾部の折までが約7.2 mを測りほぼ等間隔であること。また、内側柱穴列も外側列石線と平行してP2とP5で折になることや、M字形を呈する城内側の石列も、外側列石や内側柱穴の折と軸を一にして内折している状況を勘案すれば、第51塁状区間は当初から東門の構築を前提とし、中軸線（第36図）を基準として構築されたと考えられる。

#### 門柱（第6、9図参照）

門道壁面の石垣 (第6、10図参照)

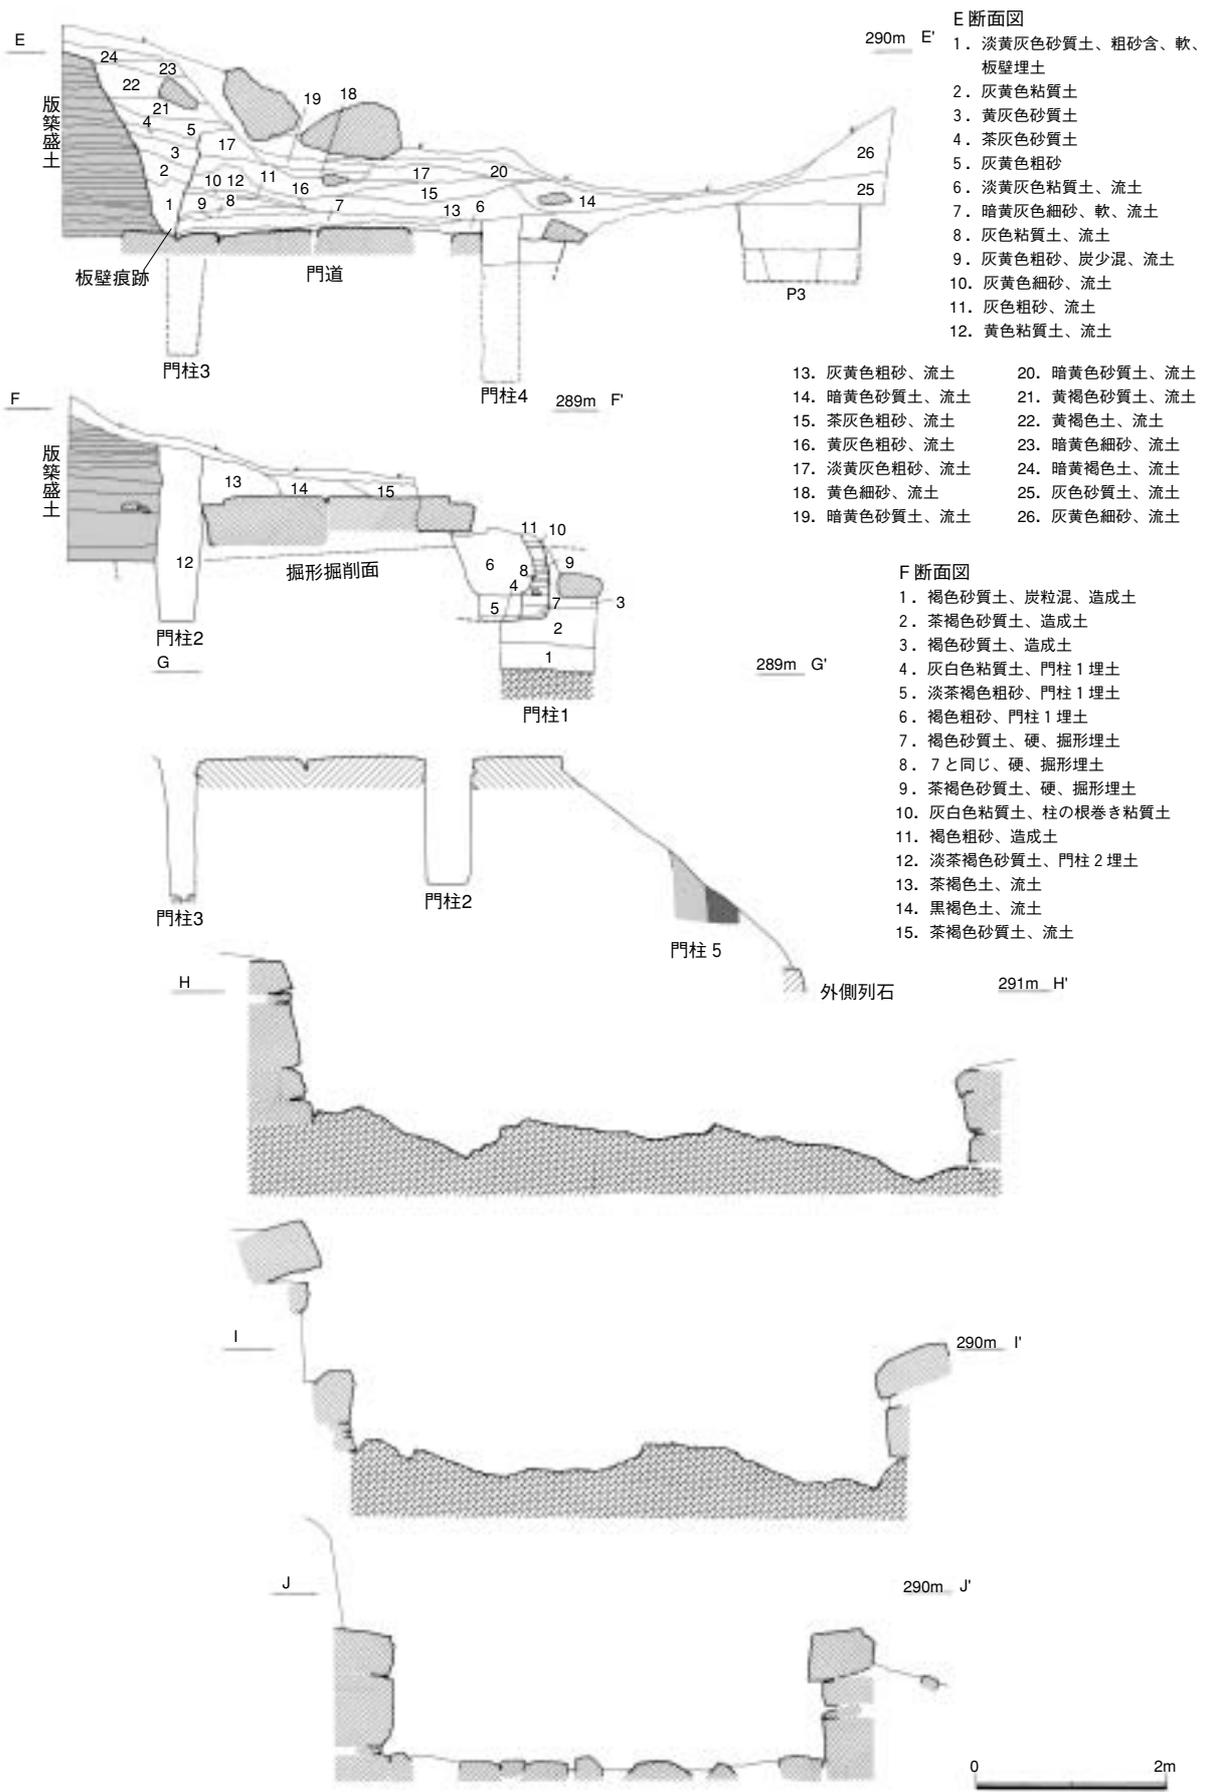
第9図 東門断面図 (S=1/80)

第9図E断面では門柱3側においてV字形を呈する層を確認した。このV字形断面の底部は、門道の壁面によって埋没する石材の端部に位置し、底部幅は10cmを測る。門道に堆積した流土とは明らかに異なる別の単位であり、内部には1～5層が堆積している。位置関係が最も信頼できる底部の状況と、V字形断面のすぐ背後に版築盛土が検出されていること、そして壁面下に埋没する石材と門道石垣との間に目地が揃うことからV字形断面の性格は板壁痕跡と考えられ、その最も純粋な姿が底部位置に残されている。板壁は東門の機能停止後、6～17層までの堆積土が高さ約1mに達するまで何らかの形で形状を留め、板壁の腐朽と共に版築盛土と門道の堆積土を浸食しつつ1～5層が順次堆積したものと考えられる。

門柱2の柱痕は円形を呈し径45cm、残存高1.9mを測る。第9図F断面によれば門柱2は門礎上に13～15層の流土が堆積した後も立っていたことが窺え、抜き取りの痕跡は認められない。柱穴掘形は門礎の下端から15cm下の位置より検出しており、形状は方形と考えられる。

門柱4の柱痕は円形を呈し径40cm、深さ1.7mが残存しており、方形と考えられる掘形を検出した。第9図E断面から門柱4も6層の流入堆積までは残存していたことをうかがわせる。

#### 左側石垣（第10図 K 立面、第 9 図）

#### 右側石垣（第10図 L 断面、第 9 図）

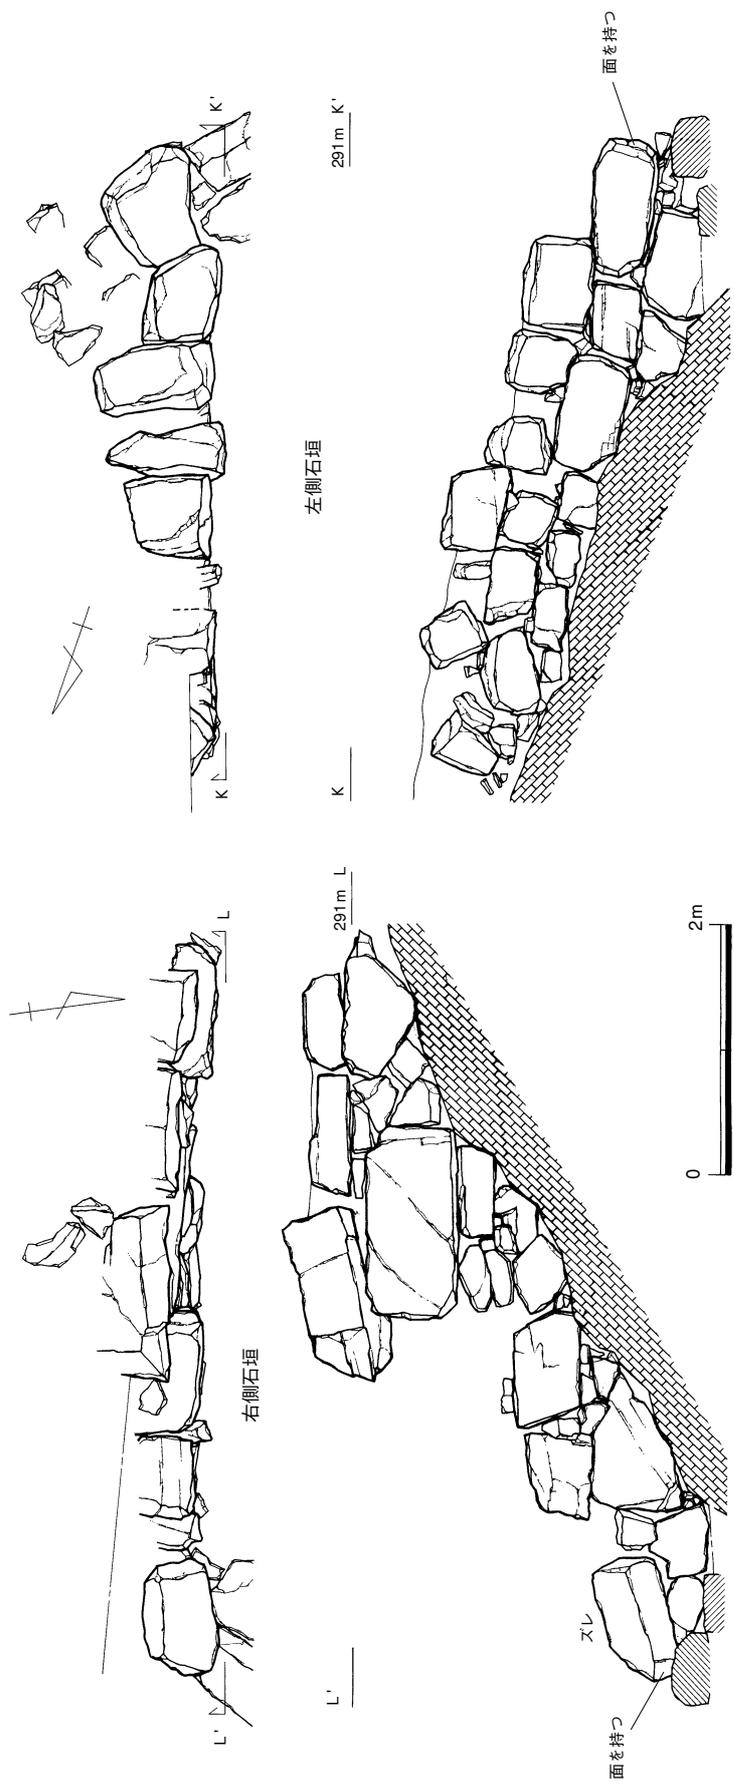
第10図 ハ字形石垣 平・断面図 (S=1/60)

門道石敷から城内側には、平面がハ字形に開いた石垣が構築され、幅は3.5～8.4mを測る。石垣は長さ13m以上もの巨大な露岩を取り込み、露岩の直上に根石を設置している。ただし根石の設置に際し、露岩を段状に整形したか自然のままなのかは判然とせず、内部の露岩にも整形された痕跡を見出し難い。

石垣は門柱3と門柱4を指標とし、柱に添わせるように石垣を構築しており、石垣の端には前述のとおり長石が梁方向へ2石配置さ

れ、門道の内部空間を仕切っている。そして門柱 3、4 を境として門道壁面が、板壁から石垣へ変換することから、城門構築上の重要なポイントとして認識される。

左側石垣の平面は桁方向を主軸とした D 断面のラインから、北東方向へ $24^{\circ}$  外折しており検出長 4.9m を測る。左側石垣は門道石敷から残存高までの高さが 2.15m を測り、石垣の頂部は右側石垣よりも約 1 m 低いことから、天端の形状を留めず築石がかなり崩落していると考えられる。

石垣は 4 段分の築石が残存しており、 $18^{\circ}$  となる露岩の勾配に合わせて石垣の横目地も傾斜している。築石の石面を観察する限り、石面幅 0.4～1 m の範囲で極端に大きな石材は認められず、むしろ均質な印象をもち、裏込石も K' 側の石垣背面において部分的に露出していることを確認した。また、築石の配置は上端が露出している 5 石分が判明しているのみで、横長と縦長に寝かず築石が認められるものの、構築方法を解明するまでには至っていない。

断面は、まず J 断面が石垣高 1.3m を測り、ズレを生じた上部の築石を除き、下部の勾配を計測すると $90^{\circ}$  である。I 断面は高さ 1.2m を測り、根石自体も $95^{\circ}$  に傾いている。H 断面は高さ 1 m を測り、上部の築石が傾いているため勾配は $96^{\circ}$  である。

右側石垣は主軸線から南西方向へ $37^{\circ}$  外折し検出長 5.8m を測る。高さは天端を構成する 3 石が原状の高さを保持していると思われ、門道石敷からは約 3 m を測る。石垣は L' 側が大規模に崩壊し、残存形状は勾配が $30^{\circ}$  となる露岩に対して水平方向に石垣の横目地が揃っており、石面からうかがえる築石の規模自体も幅 0.3～1.5m と石材に大小があり、左側石垣とは対照的である。

断面は J 断面が高さ 1.25m、勾配は $90^{\circ}$  であるが、下から 2 段目の築石はズレを生じている可能性がある。I 断面は高さ 2.45m を測り、天端に相当する築石と 2 段面の築石はズレを生じている。H 断面は下部から上部にかけて完存していると思われ高さ 1.65m、勾配は $78^{\circ}$  である。

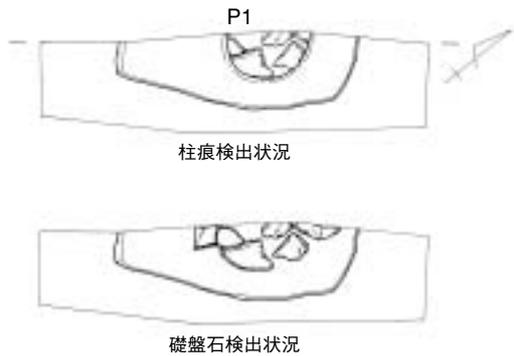
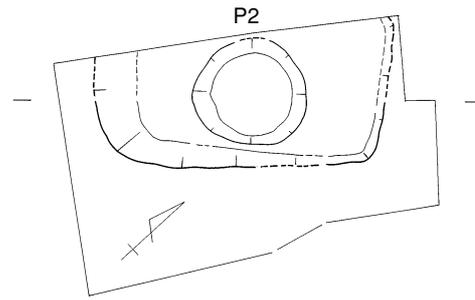
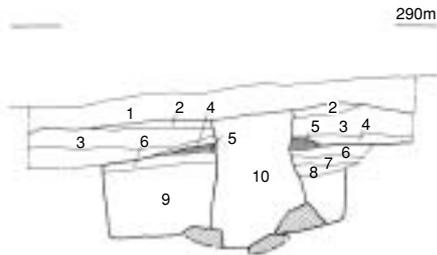
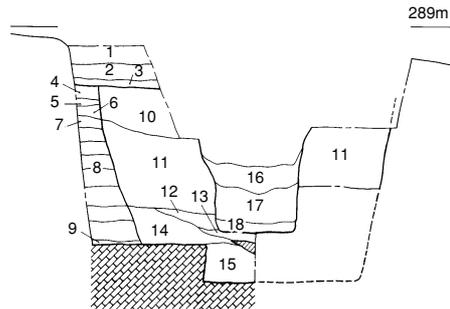
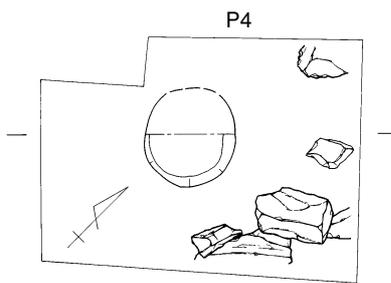
第11図 内側柱穴 平・断面図 (S=1/40)

第50～51壘状区間の版築土壘において内側柱穴を5本検出した。P1～3は柱穴掘形を検出したが、P4とP5は版築盛土が良好に残存していたことから掘形に達せず柱痕のみを検出した。

内側柱穴は東門の梁方向である門柱3と門柱4に柱通りを揃え、しかも、P1はP2を折として約170°で内折している。またP2～P5の内側柱穴は第51壘状区間の外側列石線と6.5mを隔てて平行しており、東門の主軸線と直交する事が特徴である。なお、第50壘状区間の内側柱穴は未検出ながら、外側列石が次区間へと連続している状況から判断して、P5が折となる可能性があろう。

柱間距離はP1からP2が2.8m、P2からP3は3m、P3から門柱4までは3.1mである。また門柱3からP4は2.8m、P4からP5は3mを測る。

P1は版築盛土を掘り込んで形成され、柱穴掘形の形状は方形を呈し側面は垂直に近く、底部も平坦になるよう整形されており、規模は長さ1.28m、深さ38センチを測る。また掘形の底部には25cm前後の小石を環状に配した礎盤石を検出した。柱痕は円形を呈し、最小幅となる径は39cm、深さ70cmを測る。埋土は層厚25～37cmを測る9層が主体を占め、その上層には層厚5cm前後の6～8層が盛土されていた。そして6層の掘形上面には硬く締まった4・5層が柱痕の周囲に根巻きされ、その後、掘形は版築盛土により埋没する。

P2は版築盛土を掘り込んで形成され、柱穴掘形の側面は傾斜し、底部は地山（岩盤）に達して段になっていた。掘形は検出状況により長方形と推測され、長さ1.55cm、深さ1.04cmを測る。

柱痕は円形を呈し底部径42cmを測り、検出面から深さ1mが残存していた。掘形埋土は立柱に際してまず13～15層が埋め込まれ、立柱後埋土の主体をなす10層と11層が充填されている。

P3の柱穴掘形は検出状況から方形と推測され、掘形の側面は垂直に近く底部も平坦に整形しており、規模は長さ1.36m、深さ65cmである。柱痕は円形を呈し径45cmを測る。

P4の柱痕は円形を呈し径37cm、検出面から深さ2.3mまでを確認し、その一部を図化した。ピンポールを貫入した感触では柱痕はさらに80cm下がる。掘形は、発掘深度がいたらず未検出である。

P5の柱痕は円形を呈し径40cm、検出面から深さ1.7mまでを確認し、P4と同様柱痕は51cm下がる。掘形は、P4と同じく未検出である。

#### 内側柱穴（第11図参照）

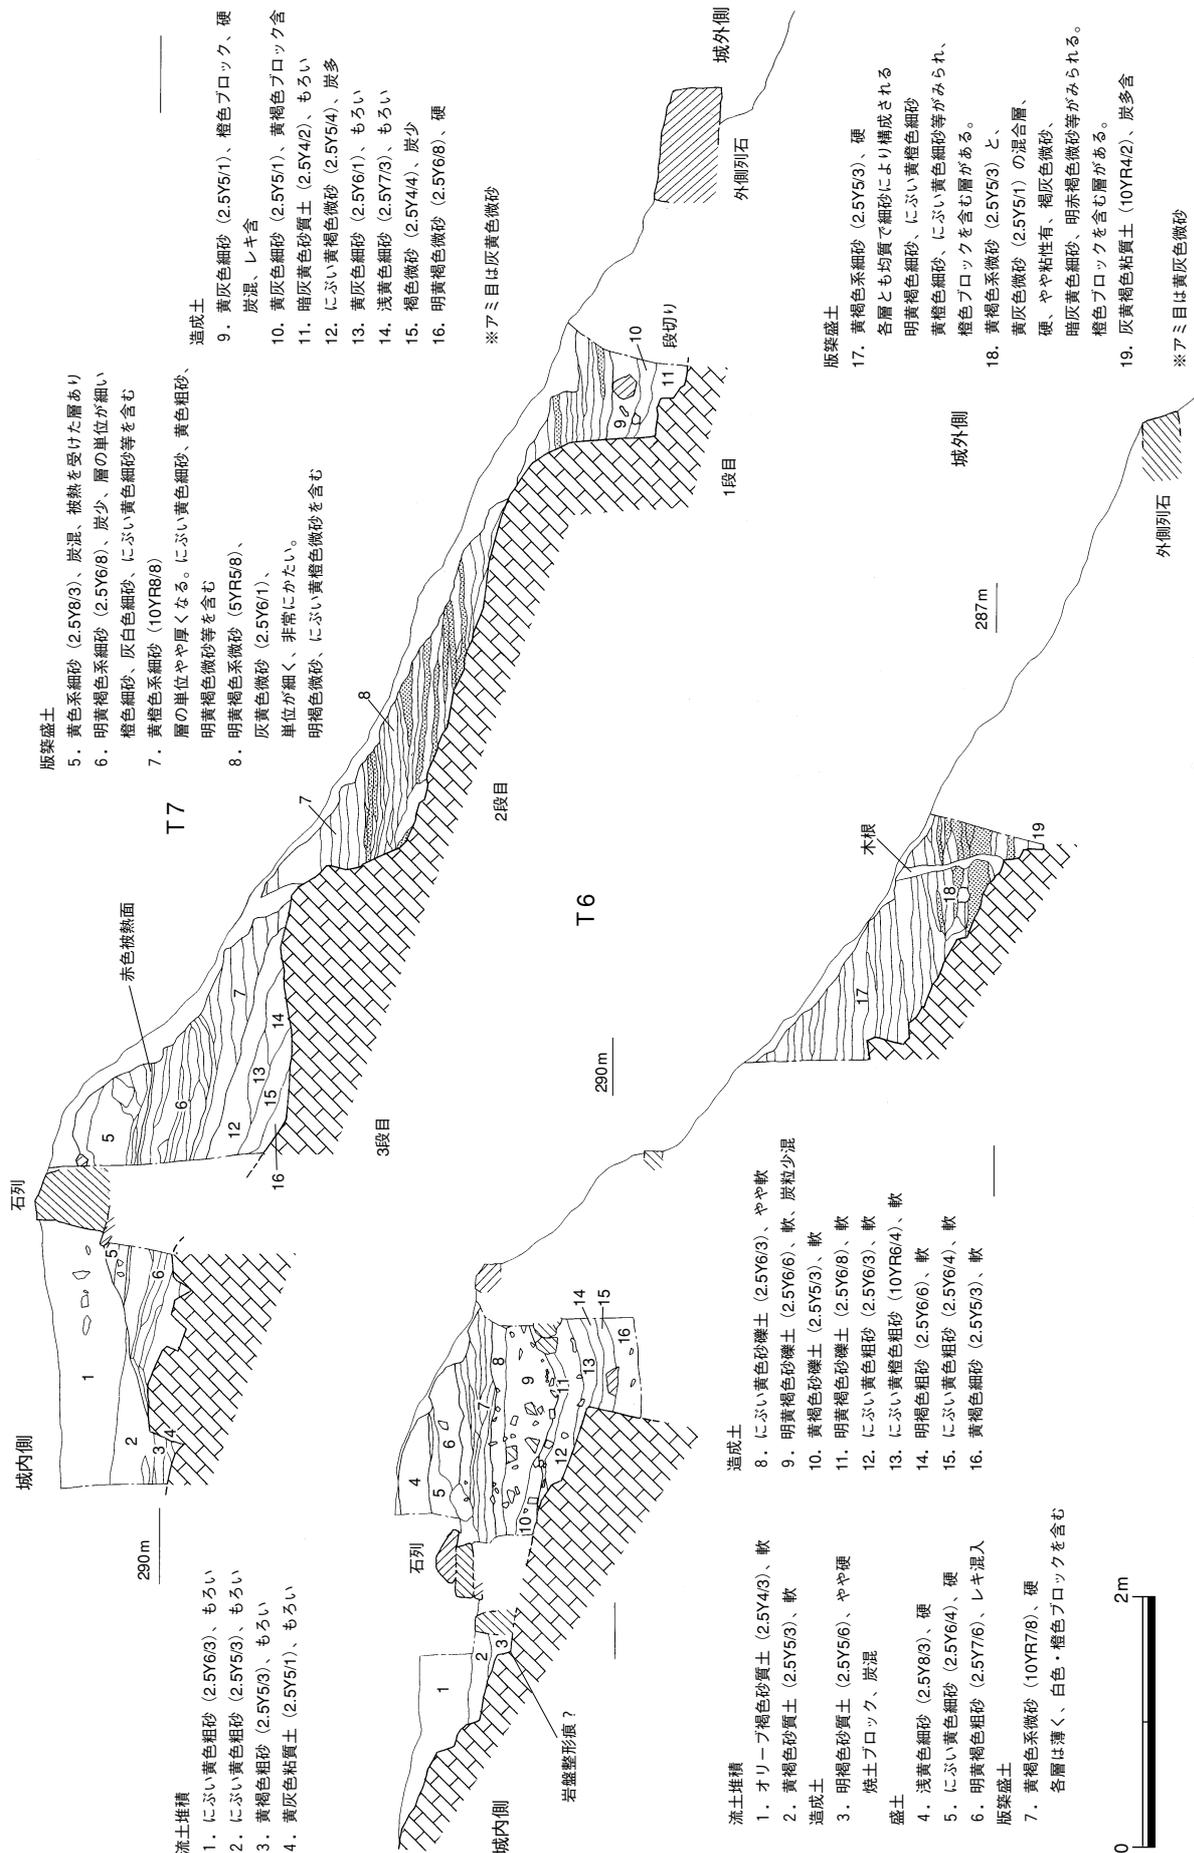
第12図 T6・T7の版築土層断面図 (S=1/60)

第50壘状区間の版築土塁には、城壁線と直交方向に2箇所のトレンチを設定してT6とした。版築土塁の中間に位置するトレンチは、GL-80cm程で地山に達し、その勾配は28°である。版築盛土と地山との間は、旧表土や流土堆積を介せず地山直上から版築されており、層厚は3～18cmを測り、いずれも水平を指向して均質に硬く締まっていた。また、18層内にはやや粘性を帯びた黄灰色微砂がまとまって認められた。

版築土塁の上位に設定したトレンチでは、GL-140cm程で地山に達した。この地山は東門の城内側に露出している巨大な露岩と一連のものであり、高さ40cm以上の段となって傾斜変換している状況がうかがえた。

版築層は8層を境として上層と下層の土質が相異なるため、まず下層から述べたい。

8～11層にはアプライトの小礫や炭粒を多数包含し、11層では焼石が認められた。土質は8～9層の砂礫土がやや締まっているものの、10層以下の砂礫土や粗砂はもろく軟質である。また、断面形状自体も9層以下は皿状にたわんだ状況を示し、9層の上面でたわみを解消しつつ、さらに8層を盛土して平場を形成している。なお、第50壘状区間の地表面に小石が散乱しているのは、これらの層が崩壊と共に流出し露出したものと理解され、8～16層は版築層ではなく土石混合の造成土と考えるべきであろう。

次に上層は、造成土とは一転して層厚5cm前後の緻密な版築層（7層）となり、厚さ約25cmにわたり版築されていた。7層上の4～6層は各層が20cm以上もの厚い盛土となり、土質は細砂や粗砂を使用して硬く締まっていた。

盛土層より城内側には2段に積まれた石列と、地山直上に設置された石材を検出した。そしてこの石列の延長を確認するため、トレンチを東門側に拡張したところ3石分の石列を確認し、T8で検出された石列へとさらに連続する状況が窺えた（第5図参照）。小規模なトレンチに終始したため、これらの石列の性格を直ちに決定づけることは困難であるが、断面形状や石列の配置方法から見て城壁の後端を示す土留的な機能が想定できよう。

T6により城壁断面の規模を計測すると、外側列石から石列までの城壁幅は9.4mを測り、外側列石から4層上面までの高さは5.1mである。

T7は第52壘状区間に位置し、外側列石から城内側の石列に向けてトレンチを設定した。地山（花崗岩風化土）は地表面から30～180cm下で検出され、3箇所の段が認められた。

以下、トレンチの下位より順に説明したい。城壁の基底部には外側列石が設置されており、すでに傾斜しているが、外側列石の延長線から判断して原位置からさほど移動していないと推測される（第5図）。外側列石の背後には地山をL字形に整形した段切りが検出され（1段目）、その範囲は高さ1.25m、推定幅1.9mを測る。段切り内の下層には層厚8～25cmを測る9～11層が造成され、9層が硬く締まり10・11層が軟質で、いずれも版築層とは異なる土質であった。

9層より上位には版築盛土が築造されるのであるが、2段目の地山は段が内湾し、しかも版築層が地山と擦り付いているため、人為的に掘削された可能性がある。城壁の下部を主体に版築された8層は層厚2～10cmと薄く、微砂を主体として全体的に緻密で硬質に締まっていた。

3段目の地山は不整形で凹凸が高低差65cmも認められることから、自然地形と考えられる。地山の間隙には傾斜しながら12～16層が造成されており、層厚は10～25cmを測りいずれも軟質であった。12

～16層はこうした不整形な地山の形状をまず解消し、版築作業を容易ならしめるための造成土として施されたものである。8層上に版築された7層は層厚6～15cmを測り、土質は細砂を主体として均質に硬く締まるなど、8層とは層厚や土質に相異が認められるため、版築の単位を示すものと推察される。

6層は7層以下の版築層と較べて全体的に層厚が薄く傾斜しており、一部には断面形状が皿状となる層が認められるほか、熱影響を受け赤化した版築層も確認した。

最上層となる5層は層厚約30cmを測り、ブロック状の土塊も含まれている。層中には内側列石と同じ手法で石列が設置されており、石列から城内側へは15°の下り勾配で、版築盛土の上面が傾斜していた。

T7より城壁断面の規模を計測すれば、外側列石から内側の石列までの幅が約9m、高さは5.3mを測る。

#### 版築土壘（第12図参照）

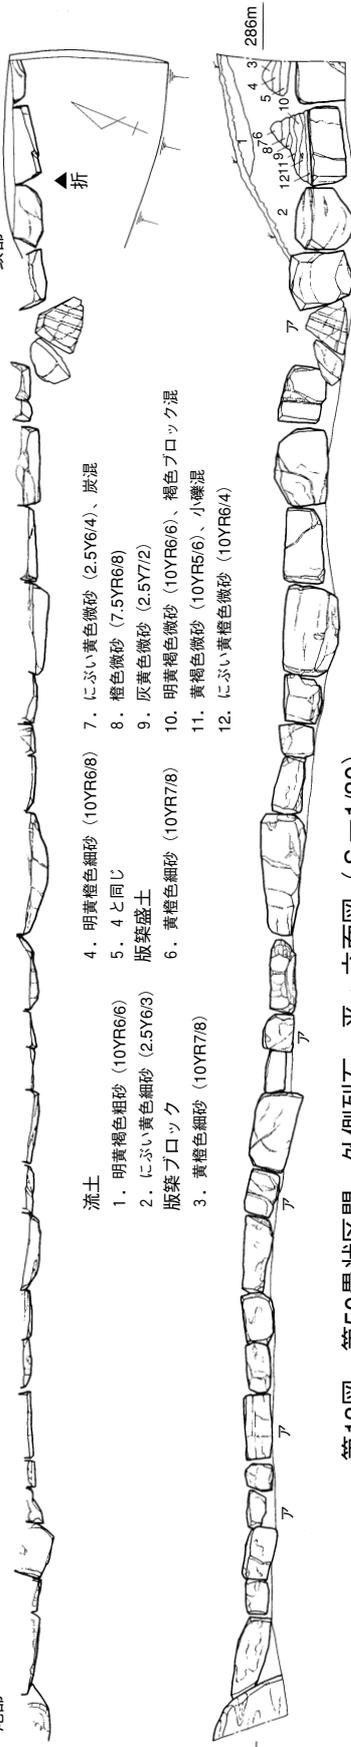
第13図 第50塚状区間 外側列石 平・立面図 (S=1/80)

外側列石は概ね良好に残存しており、いずれも石面と上端を揃えて直線的に配置されている。外側列石は尾部から頭部にかけて78cmの高低差があり、全体に水平を意識しながら小段を形成し、徐々に下降させていた。

外側列石には石面幅が28～120cmまでの石材を使用し、尾部から頭部にむけて規模の大きな石材を配置している傾向があり、列石数は29石を数え、材質は未確認の3石を除いて花崗岩21、アプライト5である。

外側列石の規模を頭部の折をもとに計測すると全長は $16.4\text{m} + \alpha$ を測り、第51壘状区間との内角は165°内折する。

#### 第50壘状区間の外側列石（第13図参照）

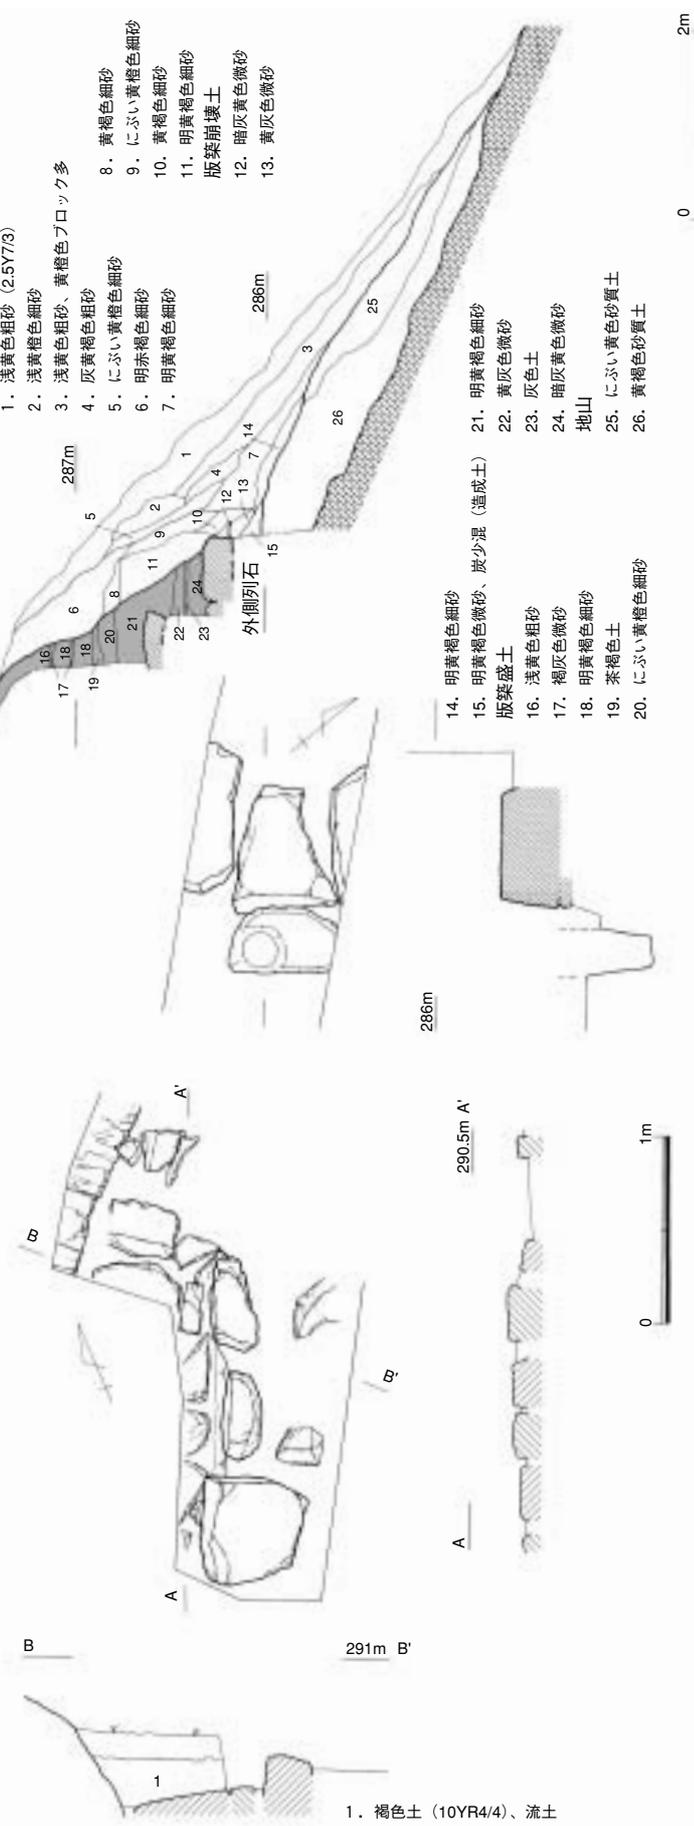
第14図 T 8 敷石 平・断面図 (S=1/40)

T8は東門の右側石垣の城内側端部と接するように2箇所の小トレンチを設定した。遺構は石列と内側敷石を3.5m分検出し、T6の方向へと連続するものと予想され、対する左側石垣から延びる石列の形状と対称形になる。検出された石列は石面長42～54cm、控え長24～48cmを測り、石面を城内側

に揃え横長に配置されている。石列と露岩までの間には約70cmの幅があり、この間に内側敷石が敷設されていた。

内側敷石は石列の上端より約20cm低い位置に敷設されている。敷石の勾配をみると、第14図のB断面では城内側へ約10°傾斜させ、さらにA断面ではA側（至第4水門側）に向けて5°傾斜させており、雨水を城門内へ流下させない配慮がうかがえる。

#### T8（第14図）
