### 第3節 東門ほかの出土遺物

#### 1、概要

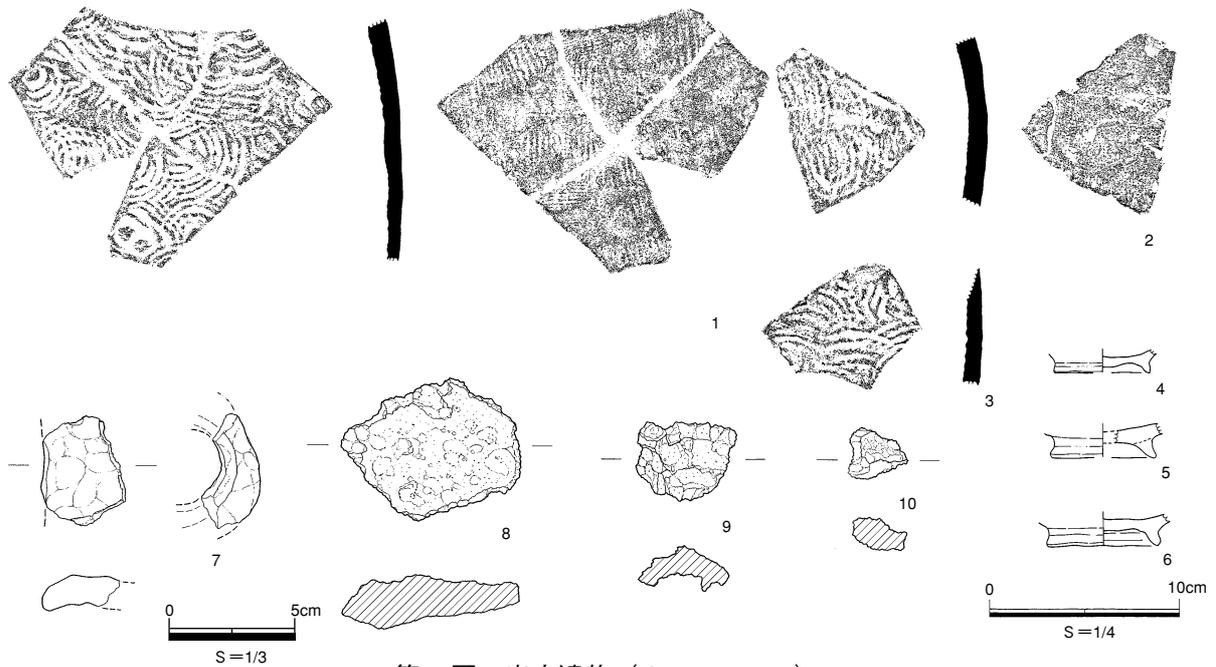
第19図 出土遺物 (S=1/3、1/4)

(1)の須恵器甕はT9から出土した。外面を縦方向の平行タタキで成形(3本/cm)の後、カキ目調整を施し、内面は同心円状タタキである。胎土は細かく焼成不良で、色調は黄白色を呈する。

(2)の須恵器甕は門道の左側石垣を検出中、石垣の崩落土より出土したものである。外面は摩滅が著しくカキ目が見え、内面は同心円状タタキである。焼成は不良で色調は黄橙色を呈する。

(3)の須恵器甕は東門周辺の城壁を清掃中に表採したものである。外面は摩滅し、内面に同心円状タタキが残る。胎土は2mm以下の砂粒を多く含み、焼成はやや不良で黄灰色を呈する。

これらの須恵器甕片は内外の成形痕や焼成があまり点がないが、これまで鬼ノ城で出土している甕と類似しており、時期は7世紀後半から8世紀初頭に比定できる。

(4～6)は吉備系土師器碗の底部で、いずれもハ字形石垣に挟まれた門道内の堆積土より出土した。高台径はそれぞれ(4)4.9cm、(5)5.4cm、(6)5.6cmを測り小形化傾向にある碗と考えられ、内面にヘラミガキは認められない。焼成はそれぞれ良好で黄褐色を基調とし、碗の形状は13世紀のなかでも後出する器形と考えられる。また、(4～6)は地山である露岩から47～70cm上の堆積土中より出土しており、この頃には城門の崩壊と共にかなり埋没していたことがわかる。

(7～10)は鍛冶関連の遺物である。(7)はフイゴ羽口で、残存は1/4以下の小片である。送風口は円形で、外面は黄褐色を呈し内面は熱影響のため赤色となり一部硬化していた。焼成は良好で、磁着は示さなかった。(8～10)は鉄滓で、(8)は図の上面にあぶく状の気泡が認められ起伏に富むのに対し、下面は逆U字形に歪みつつも比較的平滑である。重さは83gで磁着はない。(9)は上面が山形にふくらみ、下面は内湾して窪んでいる。重さは22.6gで磁着はない。また(10)の鉄滓も、重さ5.6gを測り磁着を示さなかった。

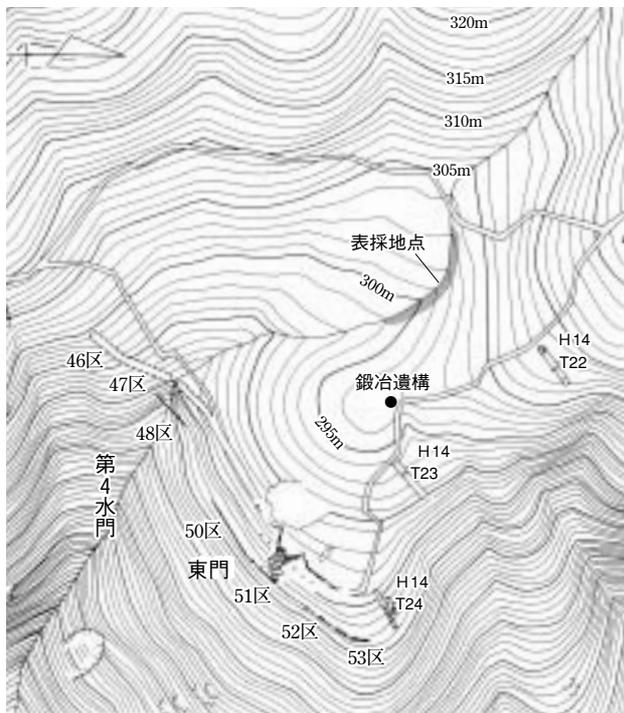
第20図 鉄関連遺物表採地点 (S=1/2000)

他の遺物としては、第4水門から北西側に入り込んだ谷部から、フイゴ羽口片と鉄滓を表採し、その位置を第20図において図示した。平成11年度に古代吉備文化財センターが実施した城内の確認調査では、東門の後背部に位置する尾根の頂部より、鍛冶遺構を検出している。この尾根の頂部は長さ30m×幅7mを測る狭小にして平坦な地形となっており、鉄関連の遺物は西斜面の裾部より採取したことになる。

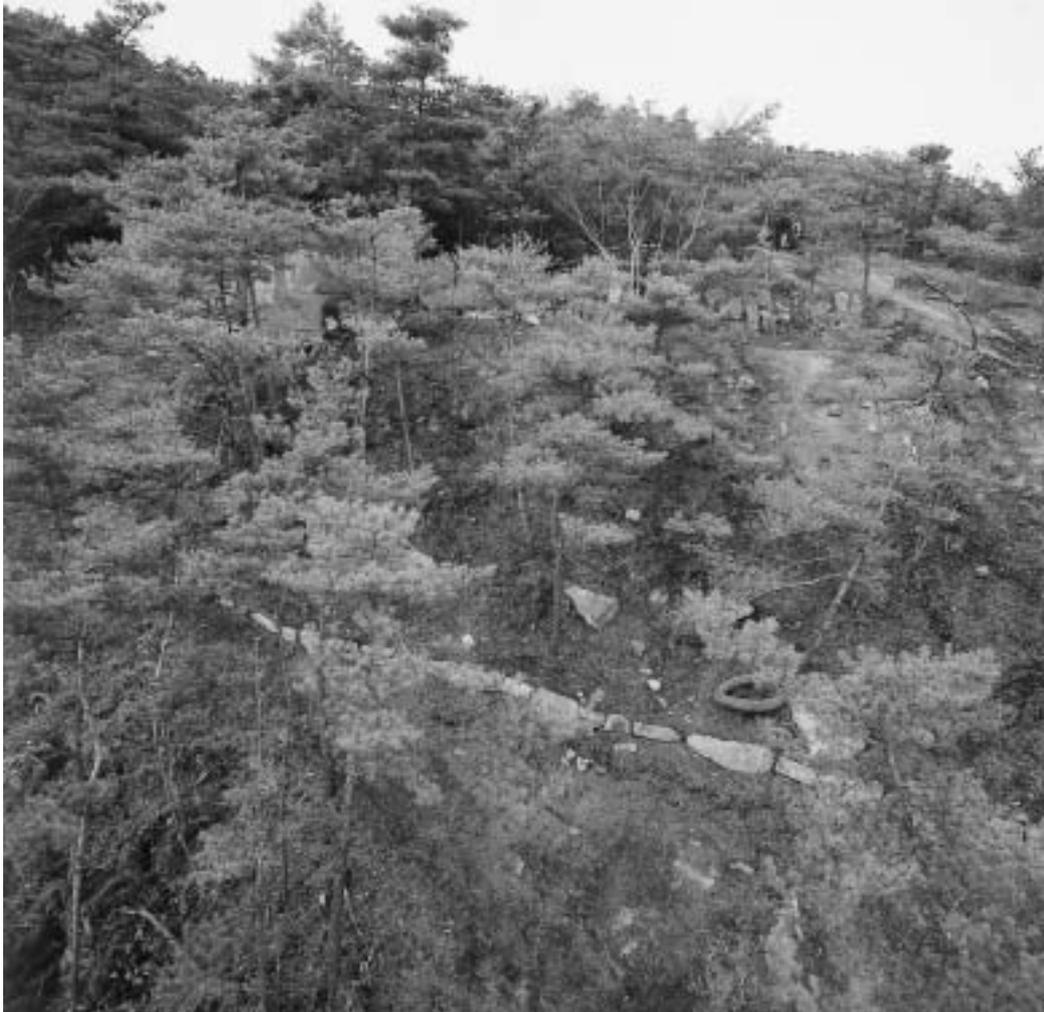
1. 第50壘状区間（南東から）

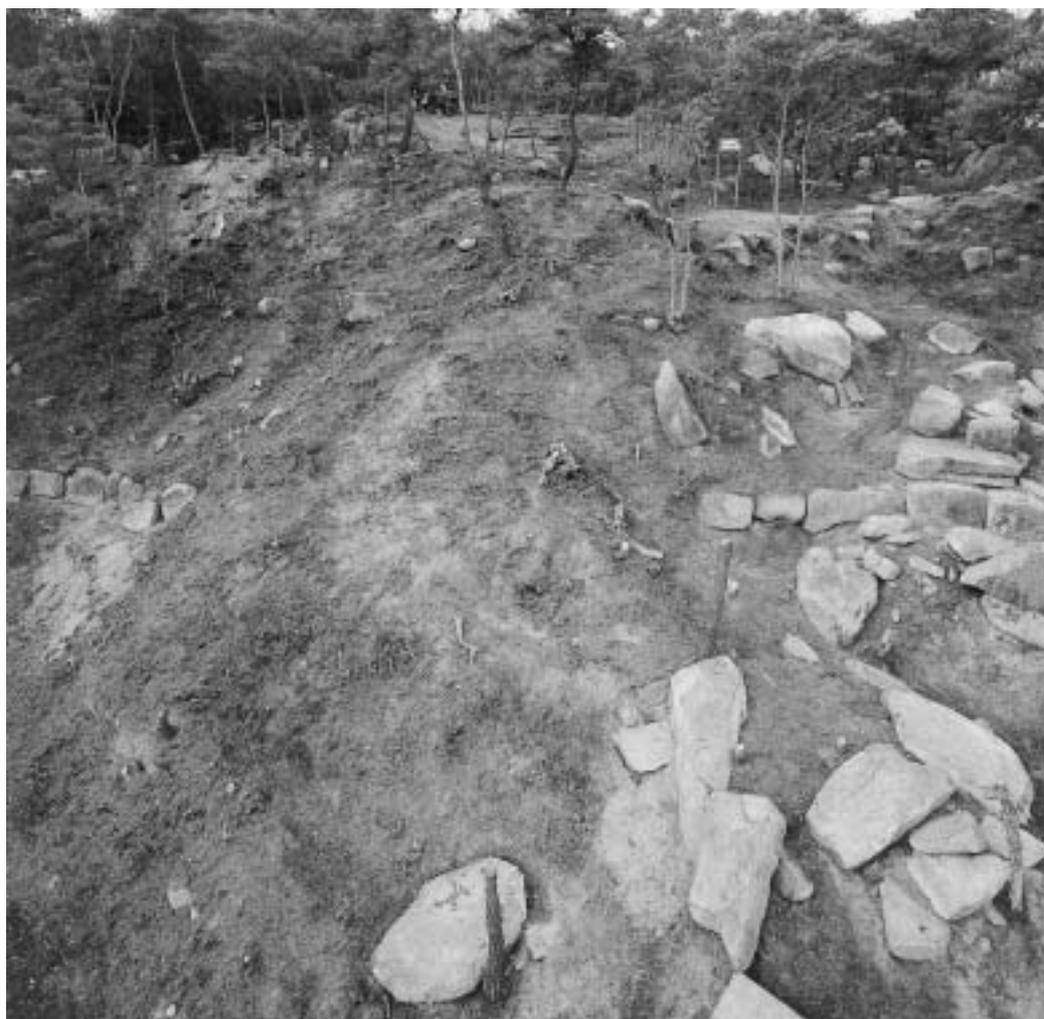
2. 第50～51壘状区間  
（南東から）

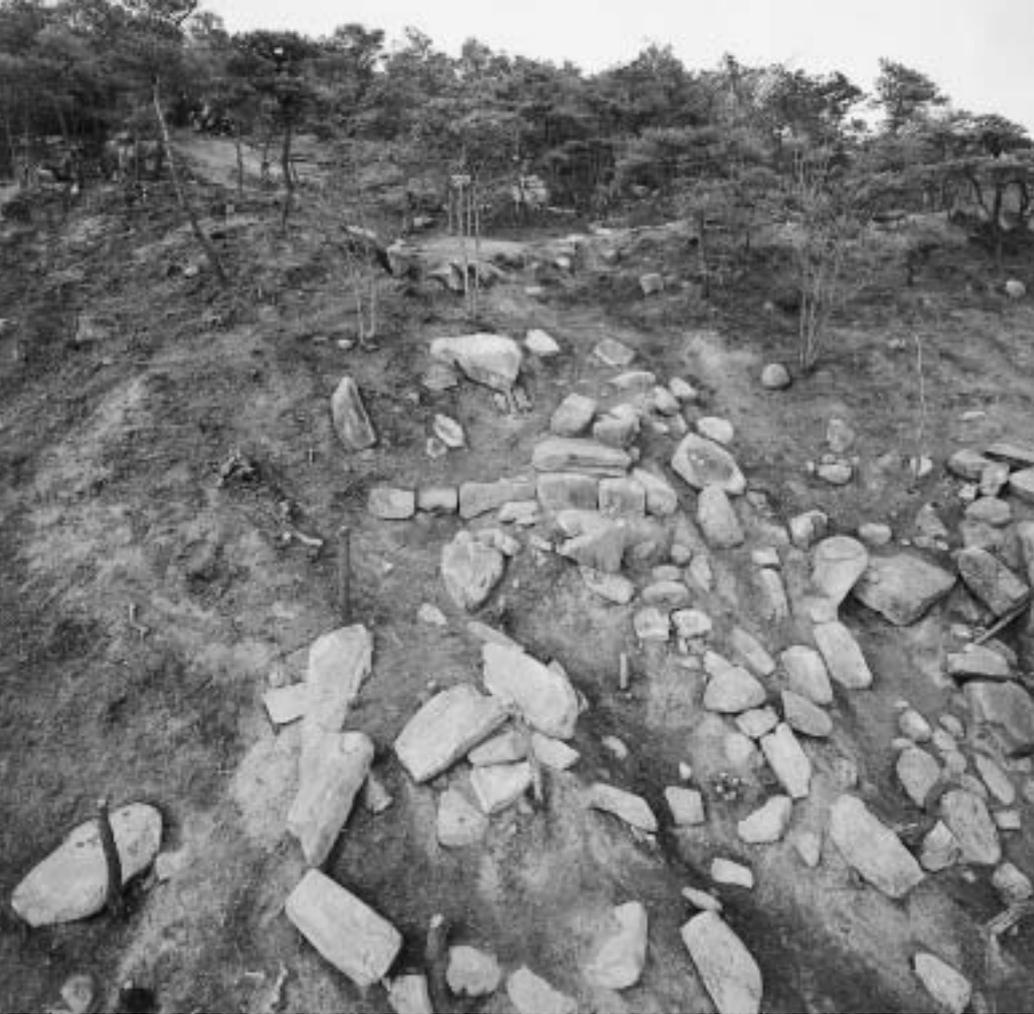
1. 第51畧状区間  
調査前の東門(南東から)

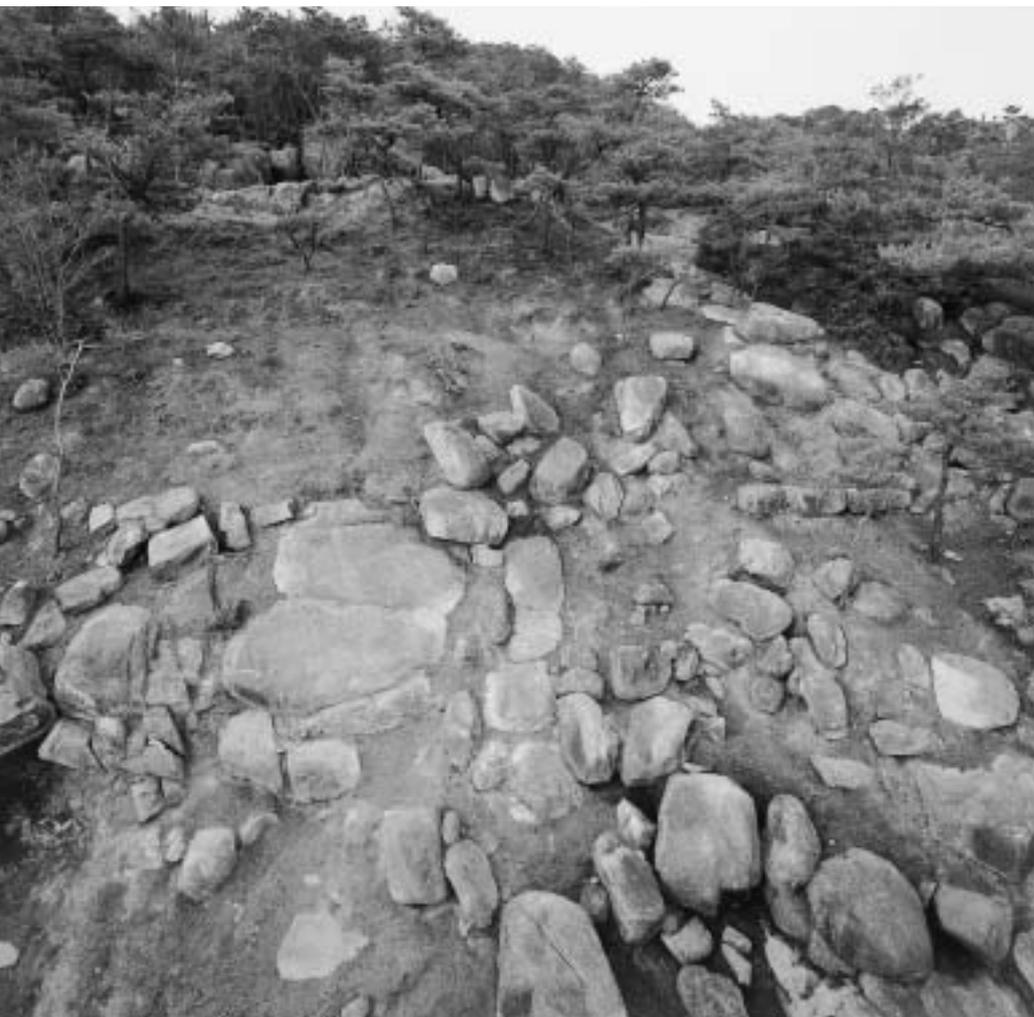
2. 第52畧状区間(南東から)

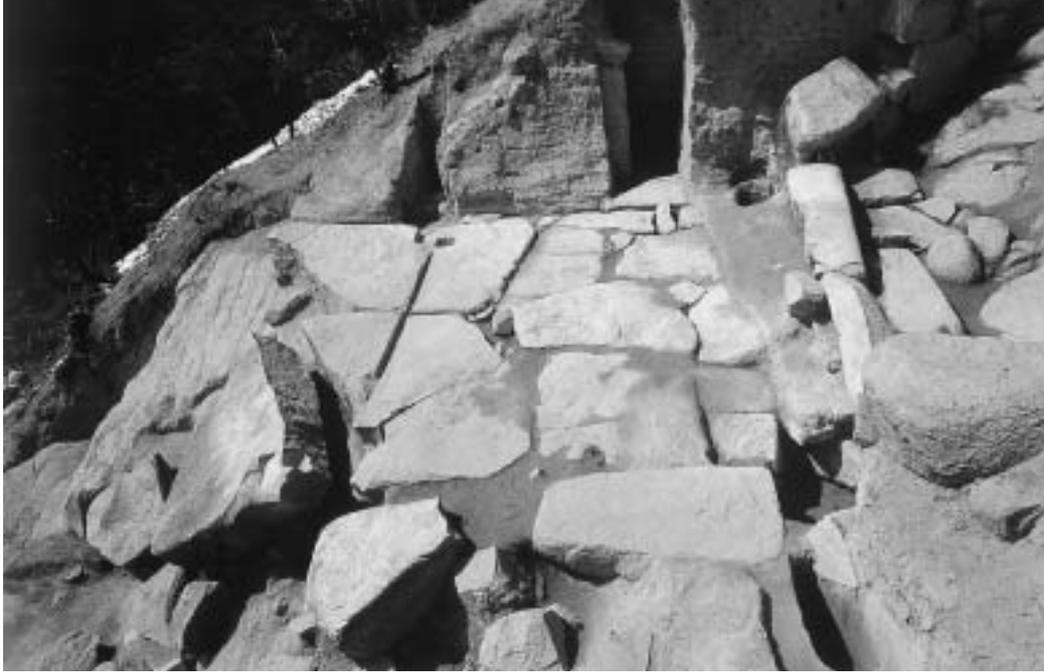
1. 東門全景（北東から）

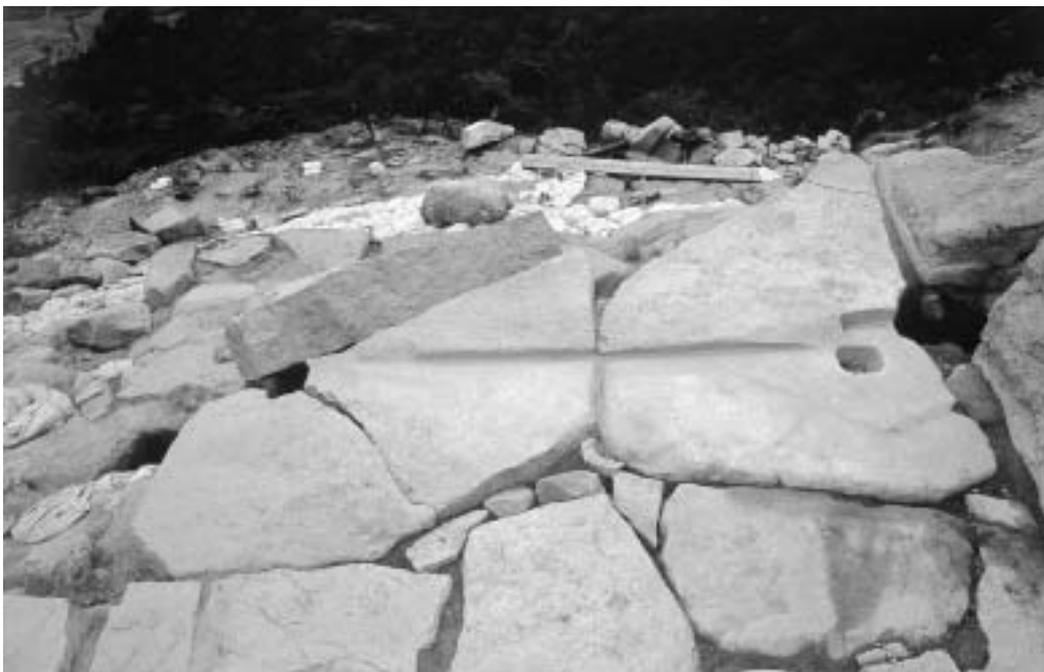
2. 東門門礎（北西から）

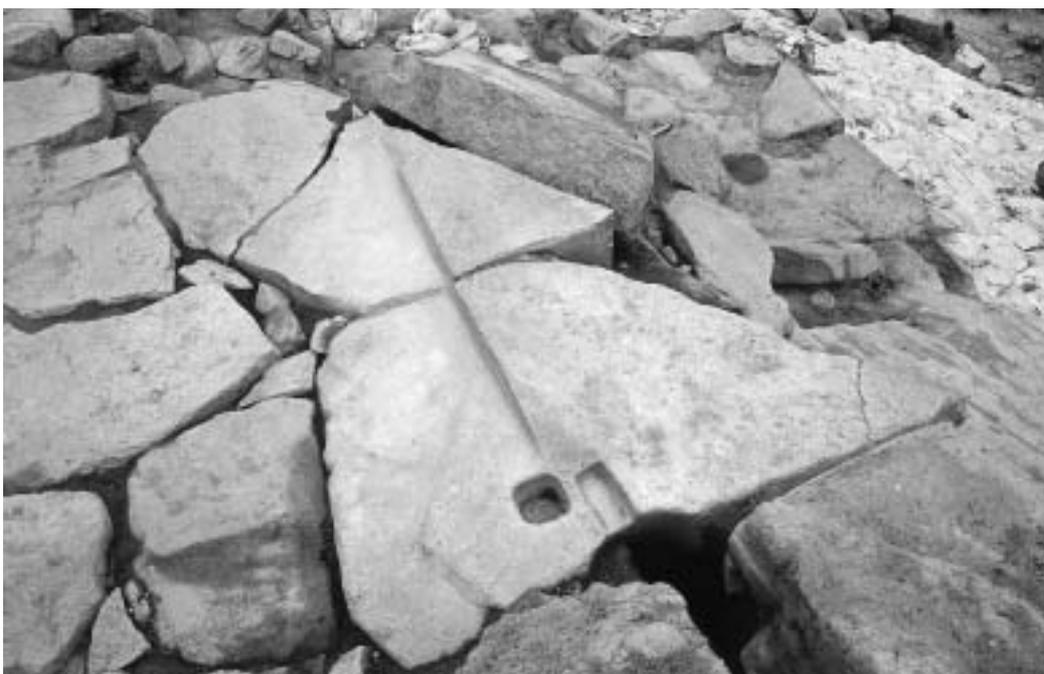
3. 東門門礎（南西から）

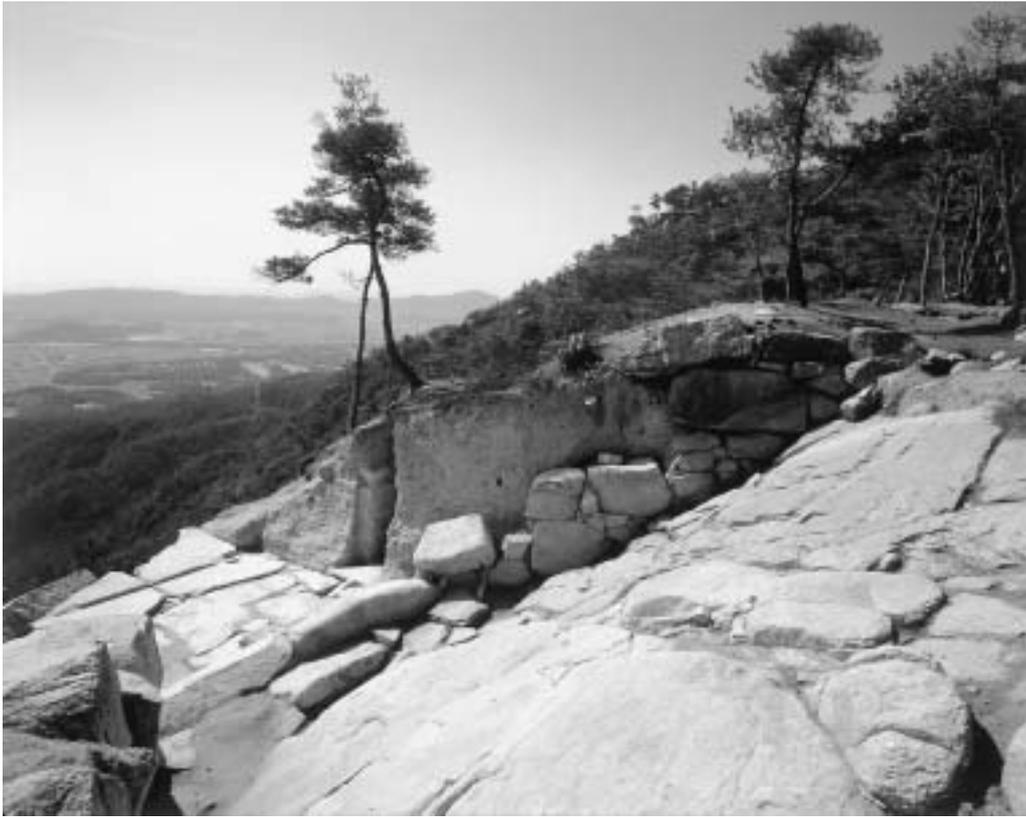
1. 東門 露岩と右側石垣（北から）

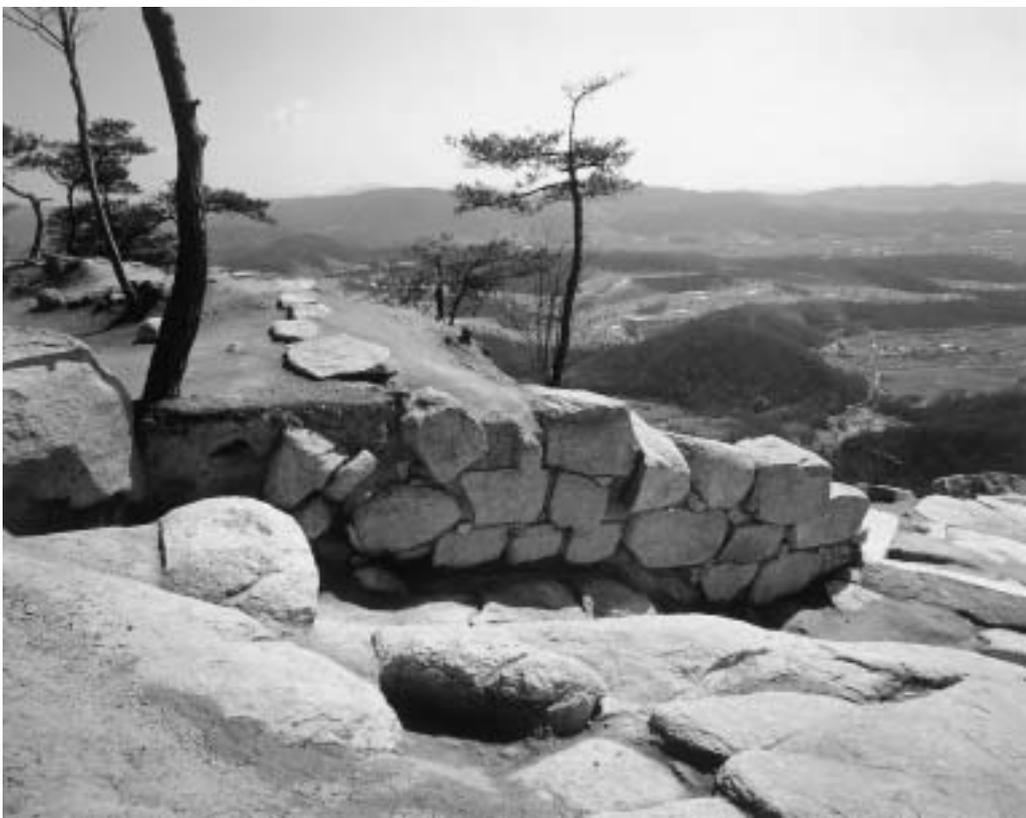
2. 左側石垣（西から）

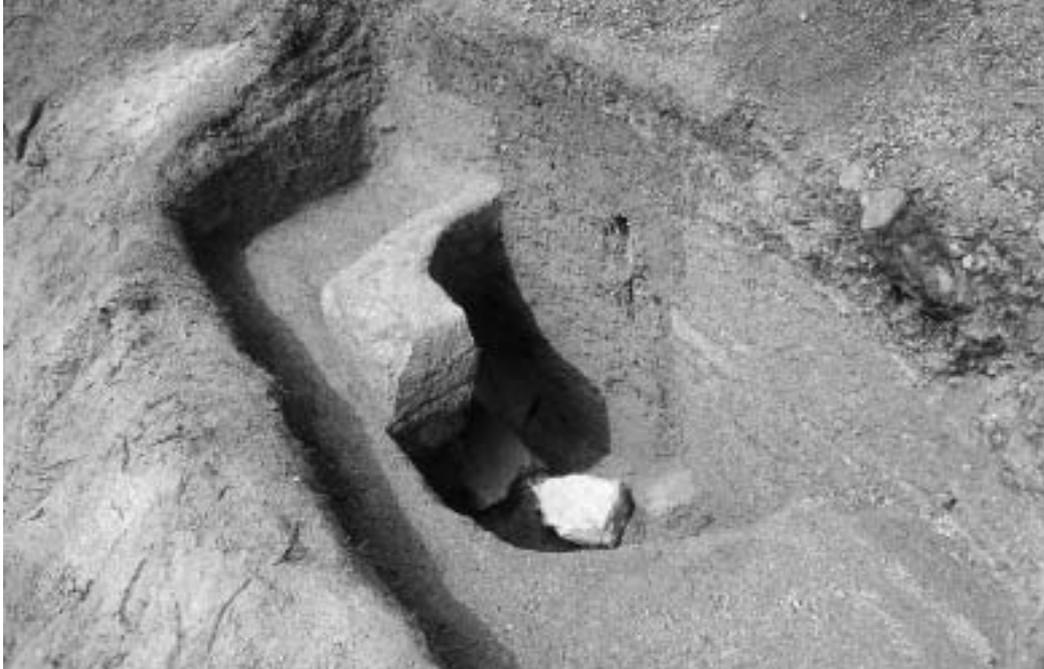
1. P1柱の根巻き状況  
(東から)

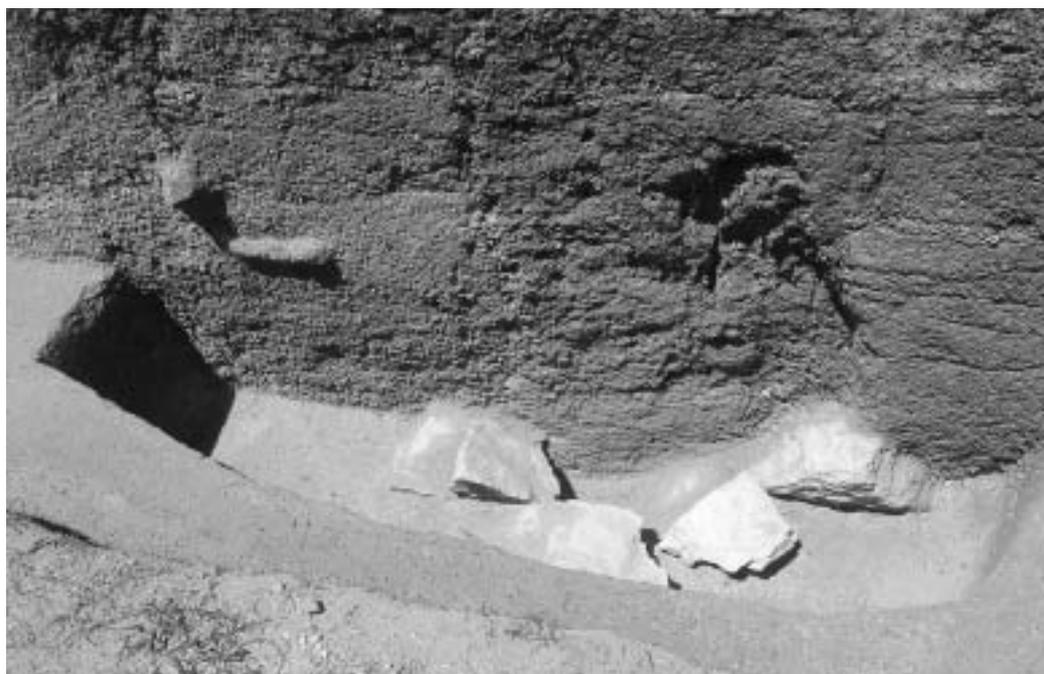
2. P1礎盤石検出状況  
(南東から)

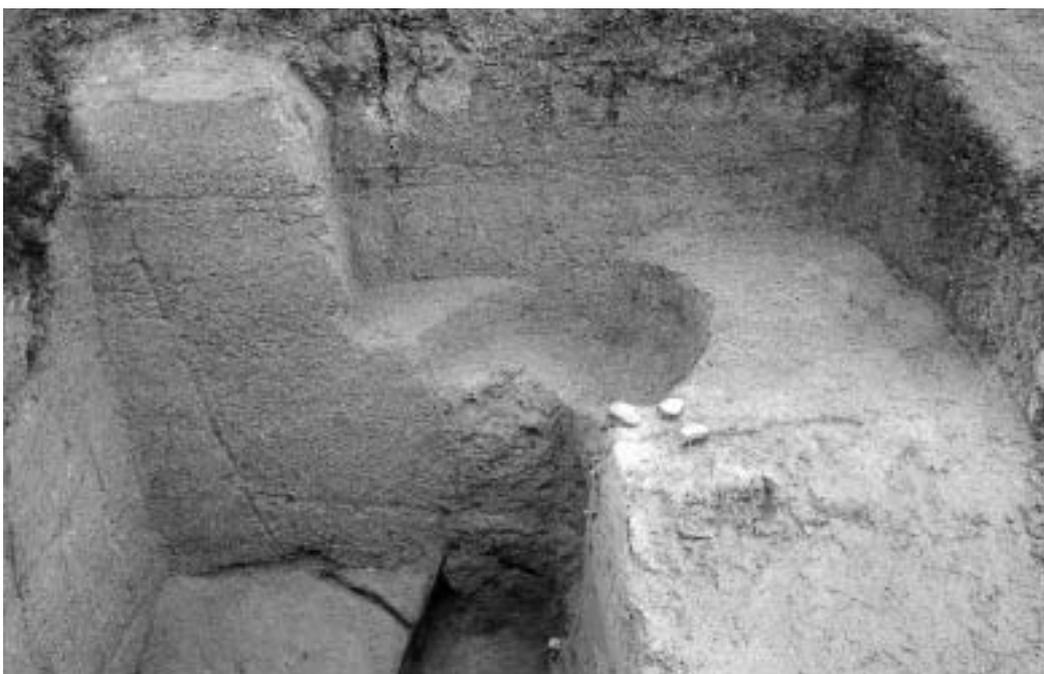
3. P2断面(南東から)

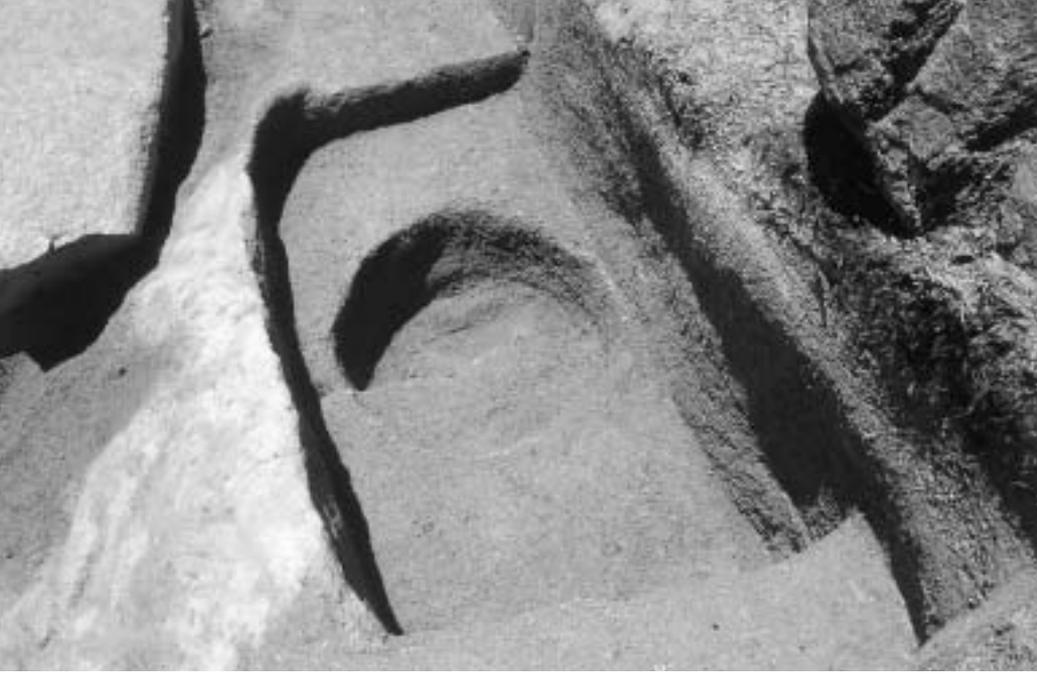
1. P 3 (東から)

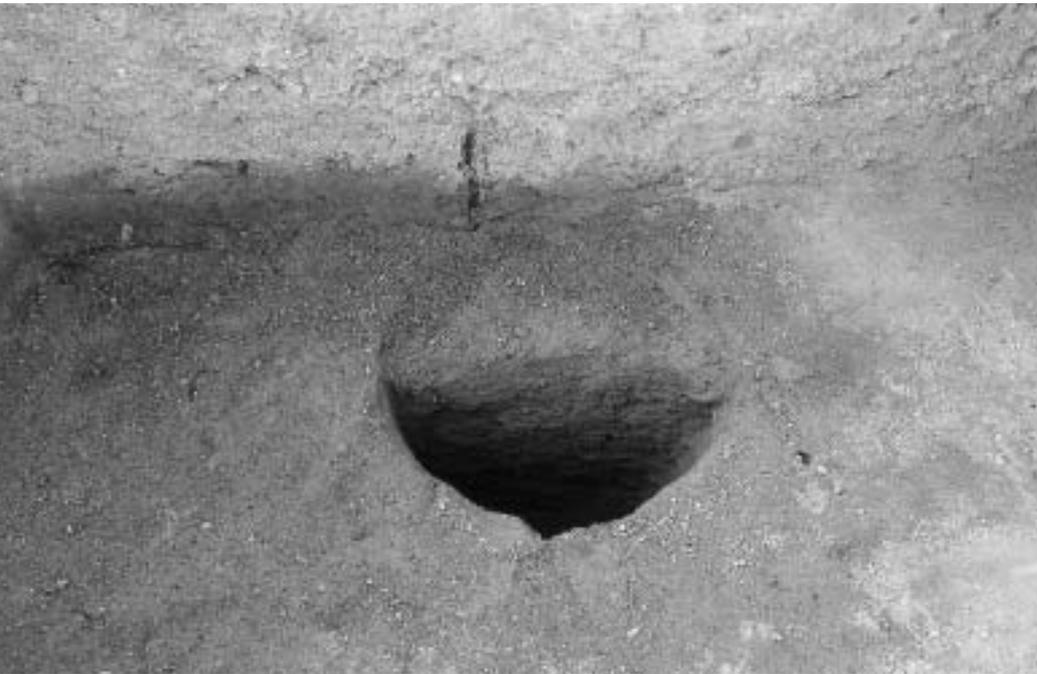
2. P 4 (南東から)

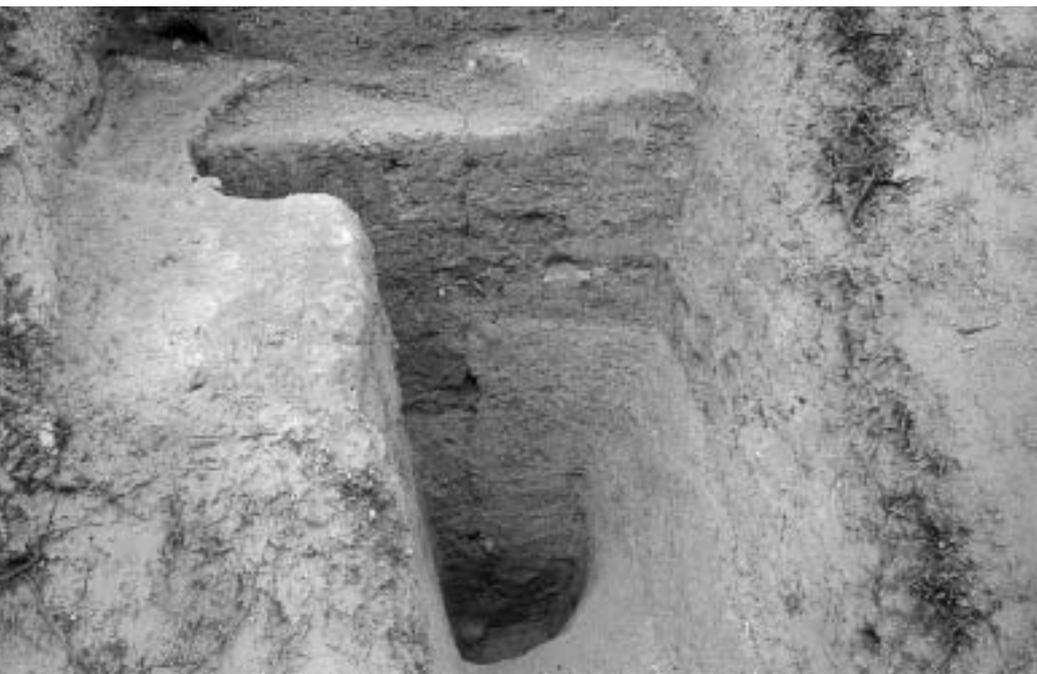
3. P 5 (南東から)

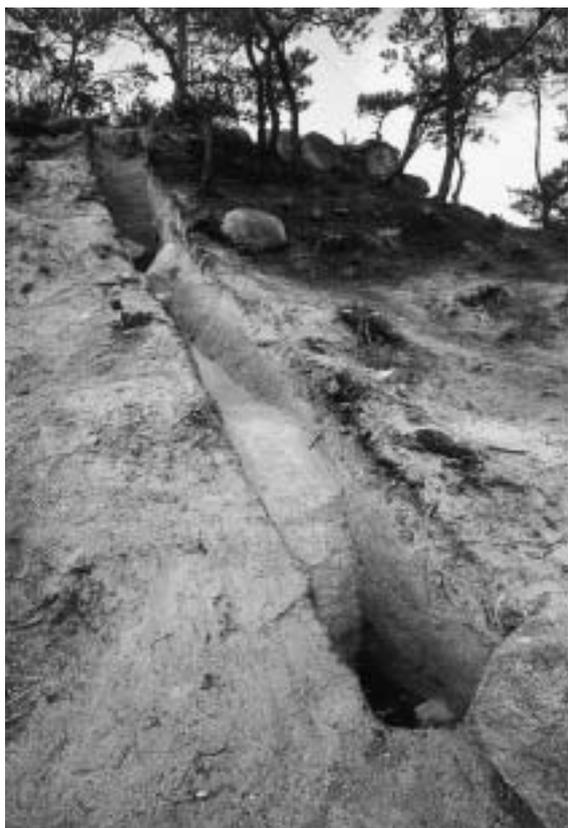
1. T7 (南から)

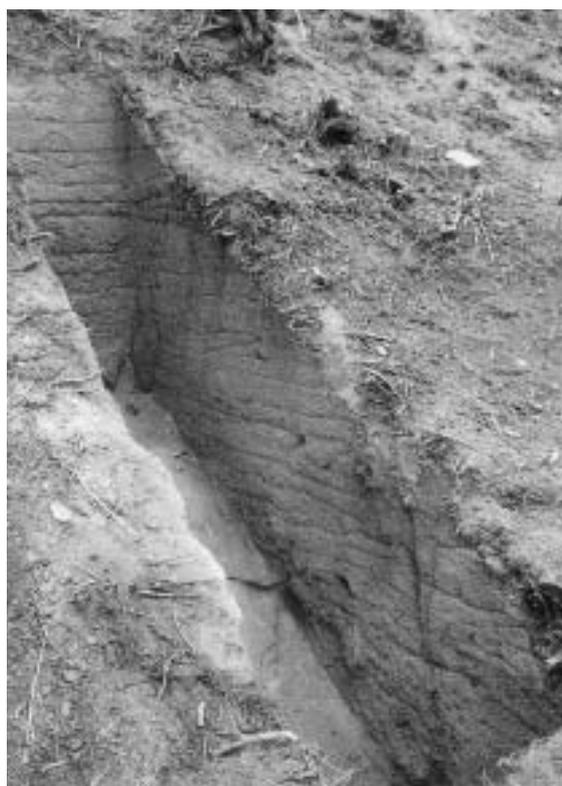
2. T6 (南から)

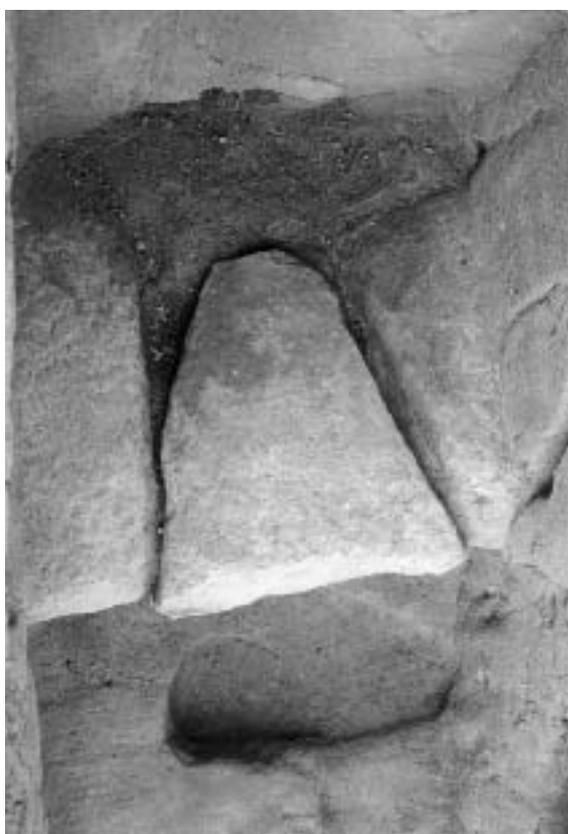
3. T5、外側列石と外側柱穴 (真上から)

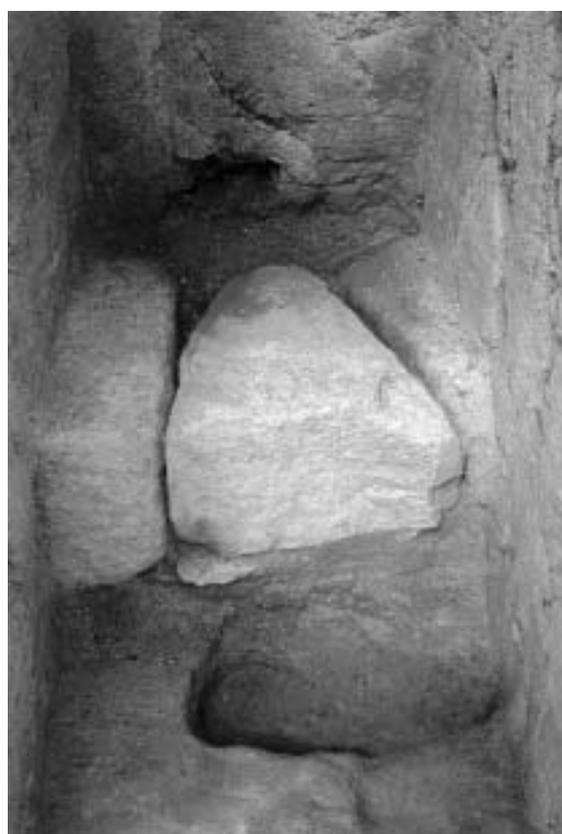
4. T5、外側列石と外側柱穴 (南東から)

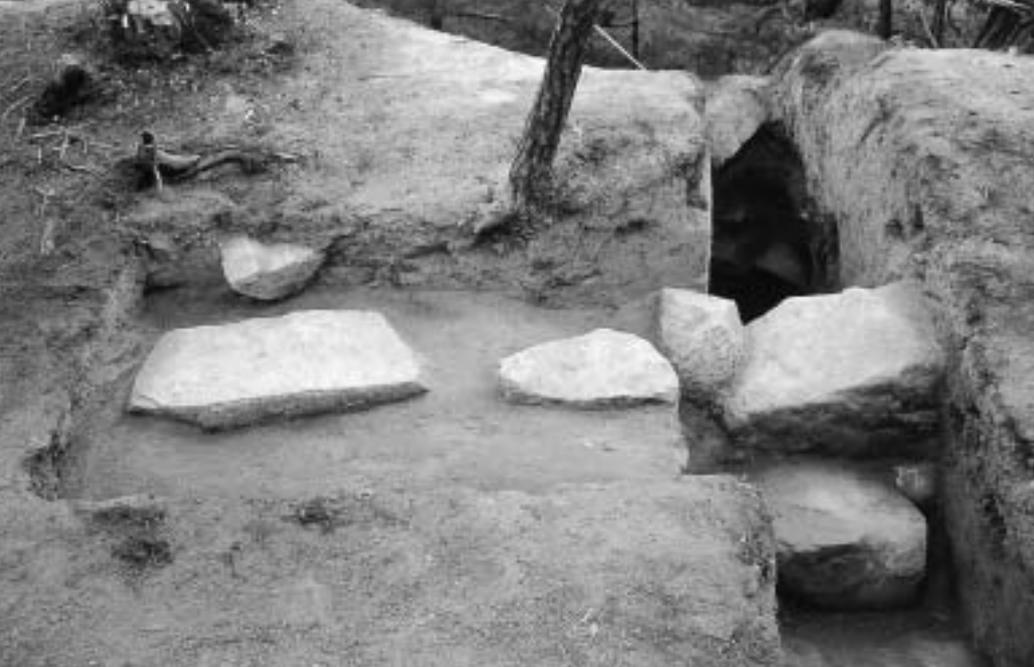
1. T6、石列検出状況  
(北西から)

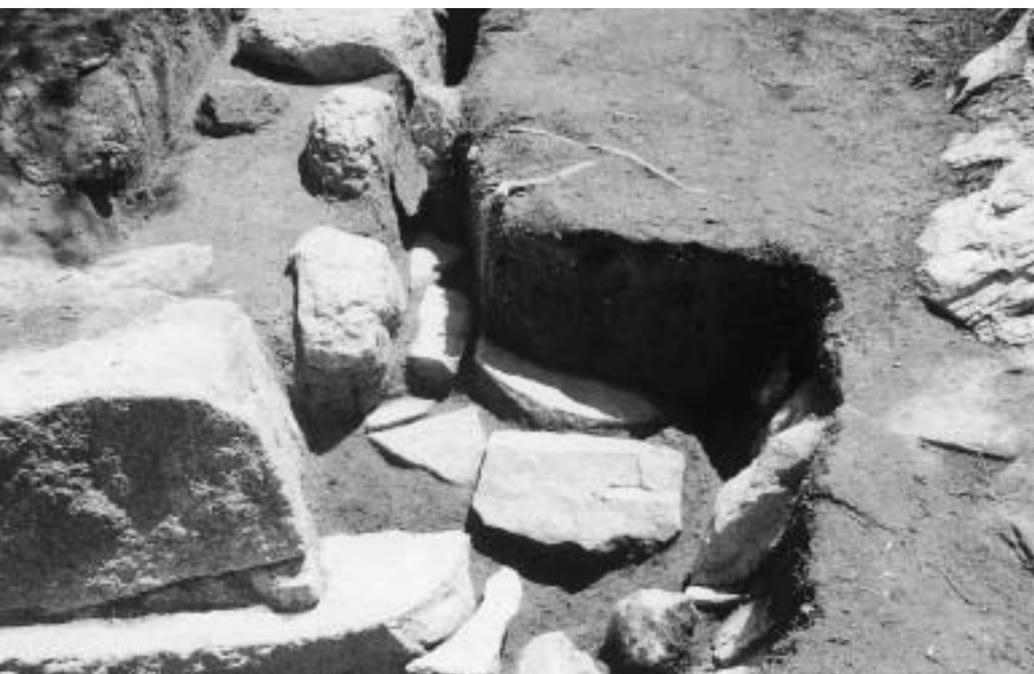
2. T8、内側敷石検出状況  
(北東から)

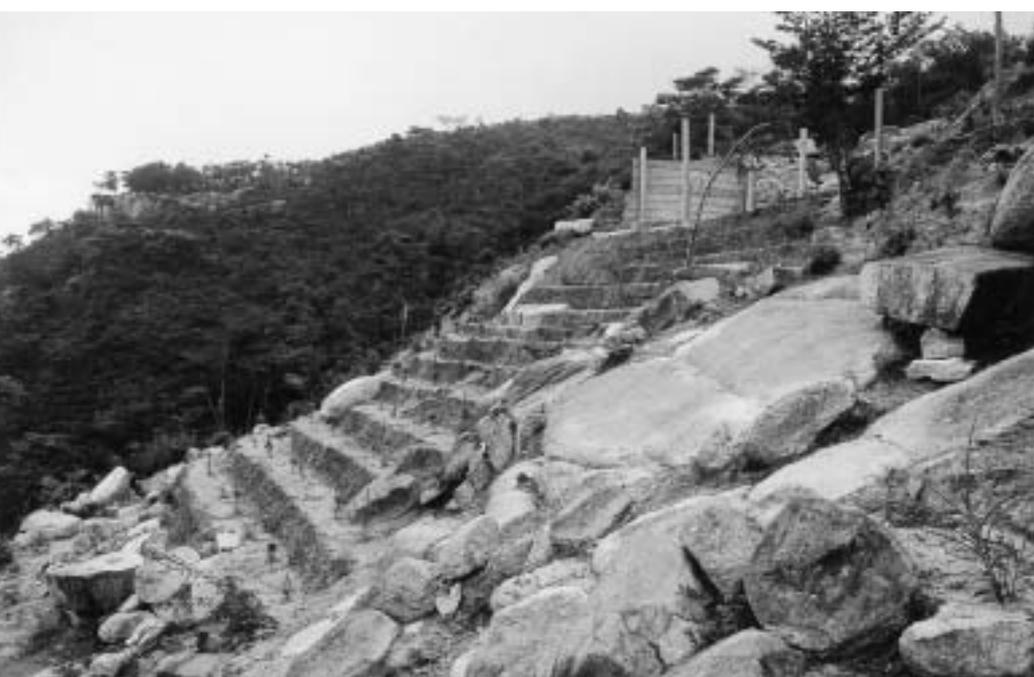
3. 調査後、仮整備を実施した東門（東から）
