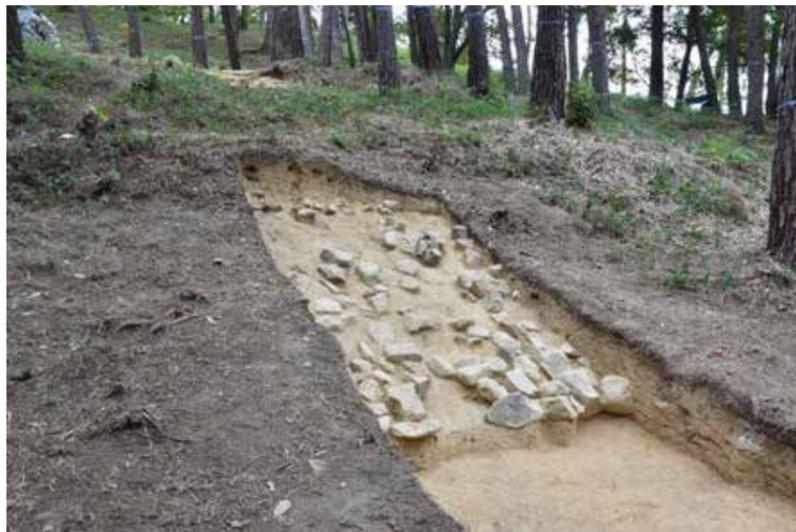
① 2 段目斜面の葺石^{ふきいし}

葺石は、古墳の表面を飾るために斜面に並べられた石です。この段では、丸い河原石と角ばった石の両方が用いられています。最下段の石（基底石^{きていせき}）には他よりやや大きな石が使われていることに加え、石を葺く際の基準とした縦方向のライン（縦目地^{たためじ}）を確認しました。（写真は西側から撮影）

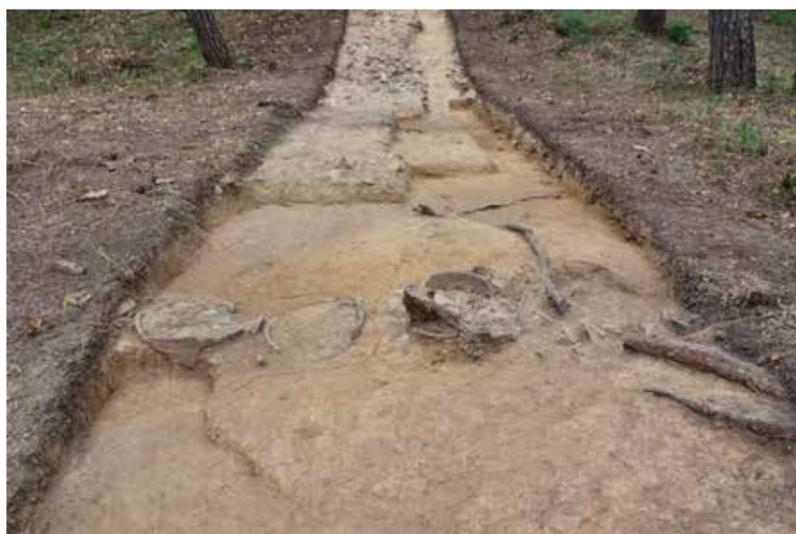
② 2 段目平坦面の円筒埴輪列^{えんとうはにわ}

墳丘を囲むように据え置かれた円筒埴輪列の一部です。ここでは合計5本並んだ状況を確認しました。埴輪は、底部を埋めた状態で据え置かれており、その出土状況から、大型のものを先に置いてから小型のものを並べたと想定されます。大量の埴輪を効率よく並べるうえで、大型のものを先に置いて目印にした可能性があります。（写真は南西側から撮影）

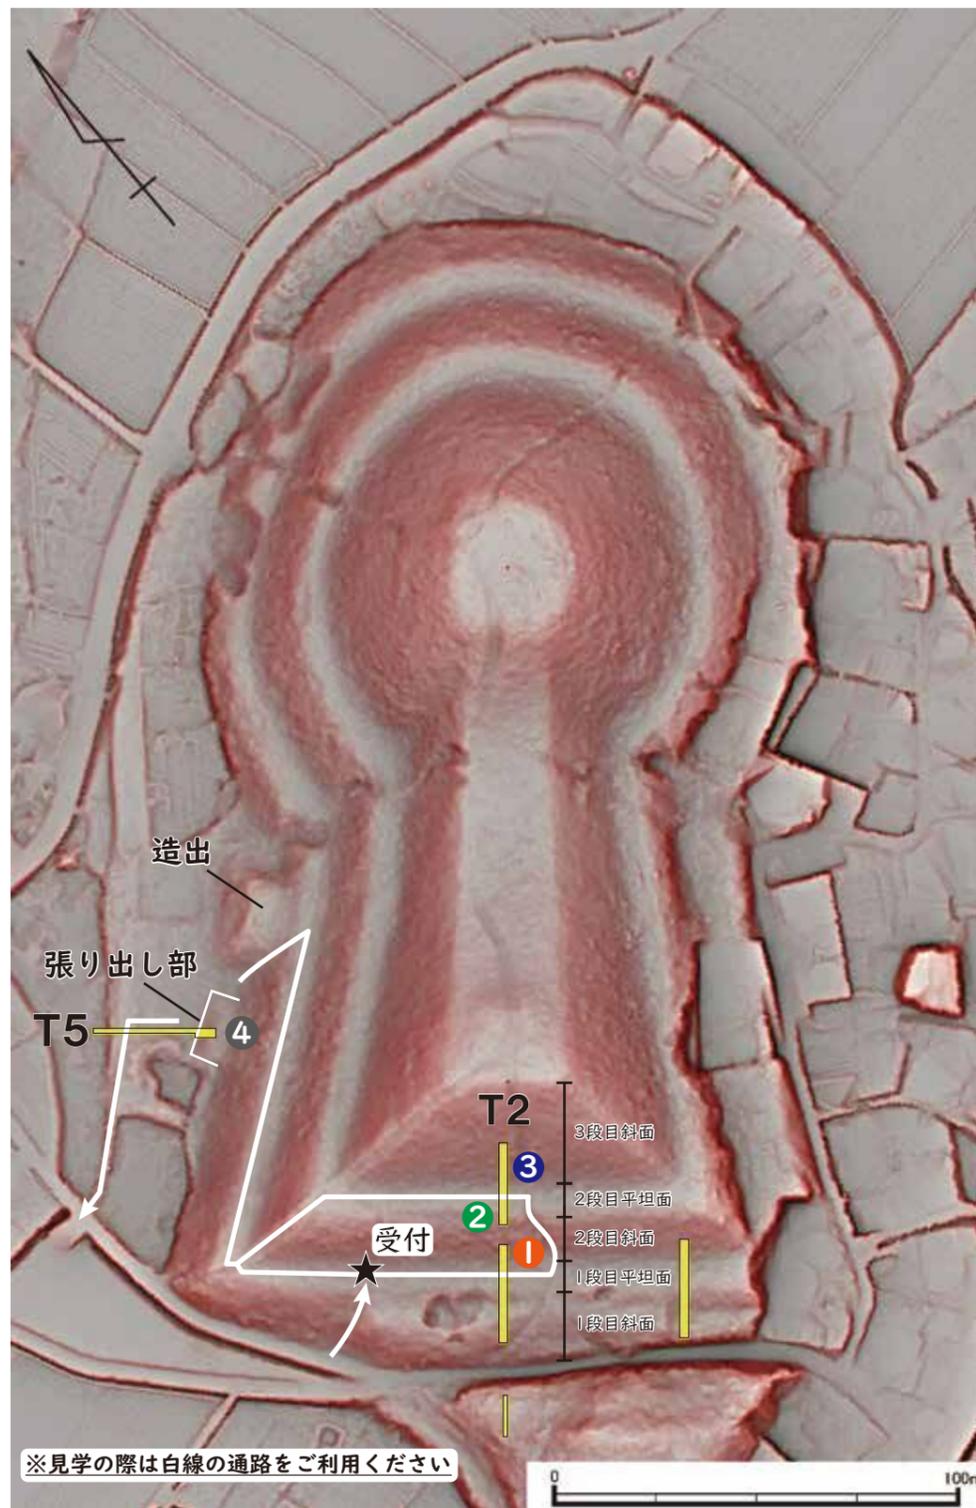
第2図 令和7年度発掘調査箇所（黄塗りの範囲が対象）

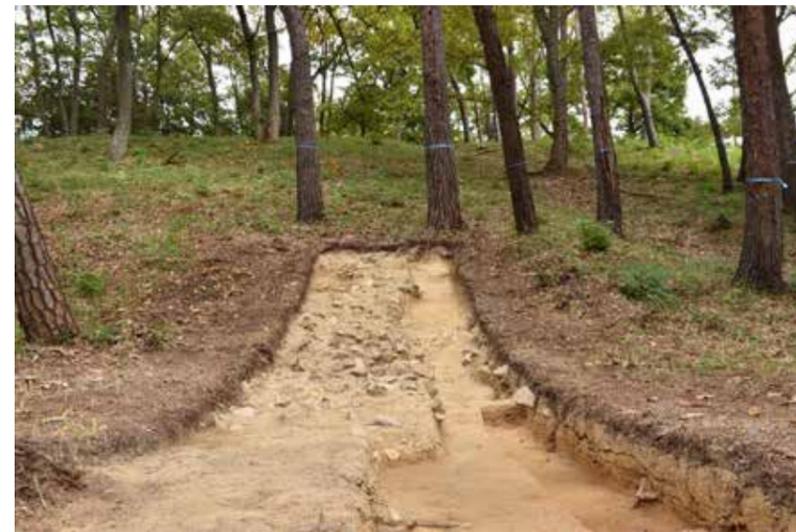
③ 3 段目斜面の葺石

2 段目斜面の葺石とは異なり、この段に並べられた葺石は、角ばった石が用いられています。古墳の平坦面と斜面の境目を中心に、崩れ落ちた葺石が積み重なっている状況を確認しました。（写真は南西側から撮影）

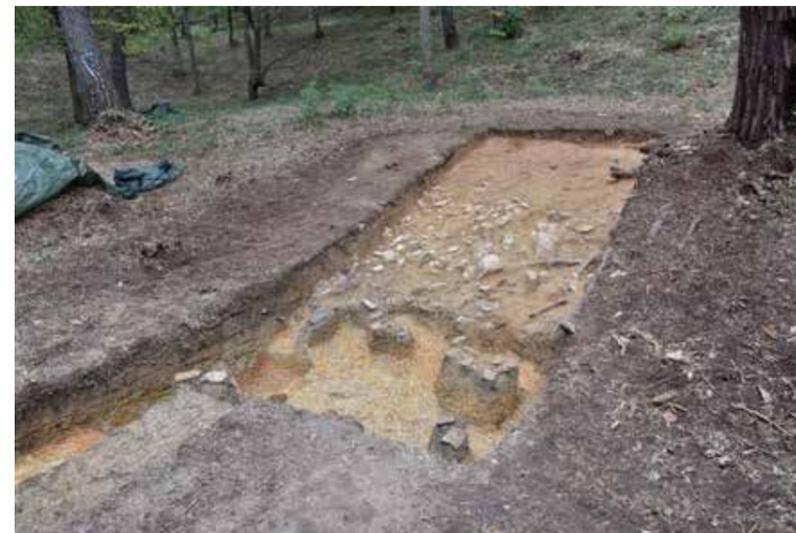
④ 張り出し部

トレンチの斜面から大量の円筒埴輪片とともに、形象埴輪片や須恵器といった祭祀にかかわる遺物が見つかりました。また、平坦面からは据え置かれた円筒埴輪が見つかりました。

この場所は「造出状の張り出し部」と呼ばれており、その性格は謎に包まれていましたが、今回の調査で造出^{つくりだし}であることが明らかとなりました。造出が古墳の前方部の片側に複数取り付く例は、全国的に見ても極めて珍しく、岡山県内では初めての事例となります。（写真は西側から撮影）
