#### 4. 西門跡ほかの発掘調査

#### （1）西門の掘形（第155図参照）

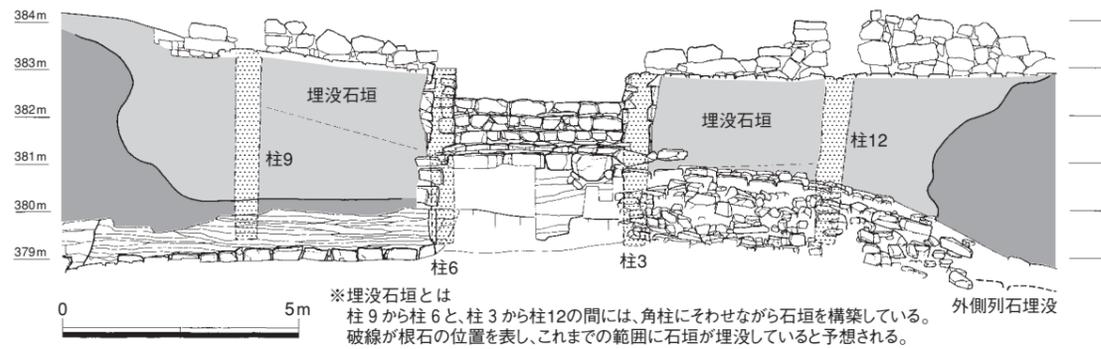
第156図 西門立面合成図 (S=1/150)

※埋没石垣とは  
柱9から柱6と、柱3から柱12の間には、角柱に合わせながら石垣を構築している。  
破線が根石の位置を表し、これまでの範囲に石垣が埋没していると予想される。

西門構築に伴う掘形は版築遺構面で検出した。掘形の形状からみて築造当初であれば城壁の立面観においても掘形ラインが識別できた可能性があるため、第156図の立面合成図には掘形ラインと内側石垣を見透しつつ、柱痕が最も良好に残存していた柱9、柱6、柱3、柱12を図に合成した。

掘形の平面形状は、まず外側列石と平行するかのように直線的に認められ、途中柱7付近で大きく屈曲して内側敷石へと延びている。立面の状況を第156図に見ると外側列石と平行するラインはほぼ水平を示し、城内に向けやはり水平に延びると予想されるため、これは掘形の底部と考えられる。そして、屈曲点よりも上位は鋭角に立ち上がり、最上位は緩傾斜になっている。
