第V章 第0水門周辺の調査

第1節 第0水門の調査

1、第0水門の調査概要（第21・22図参照）

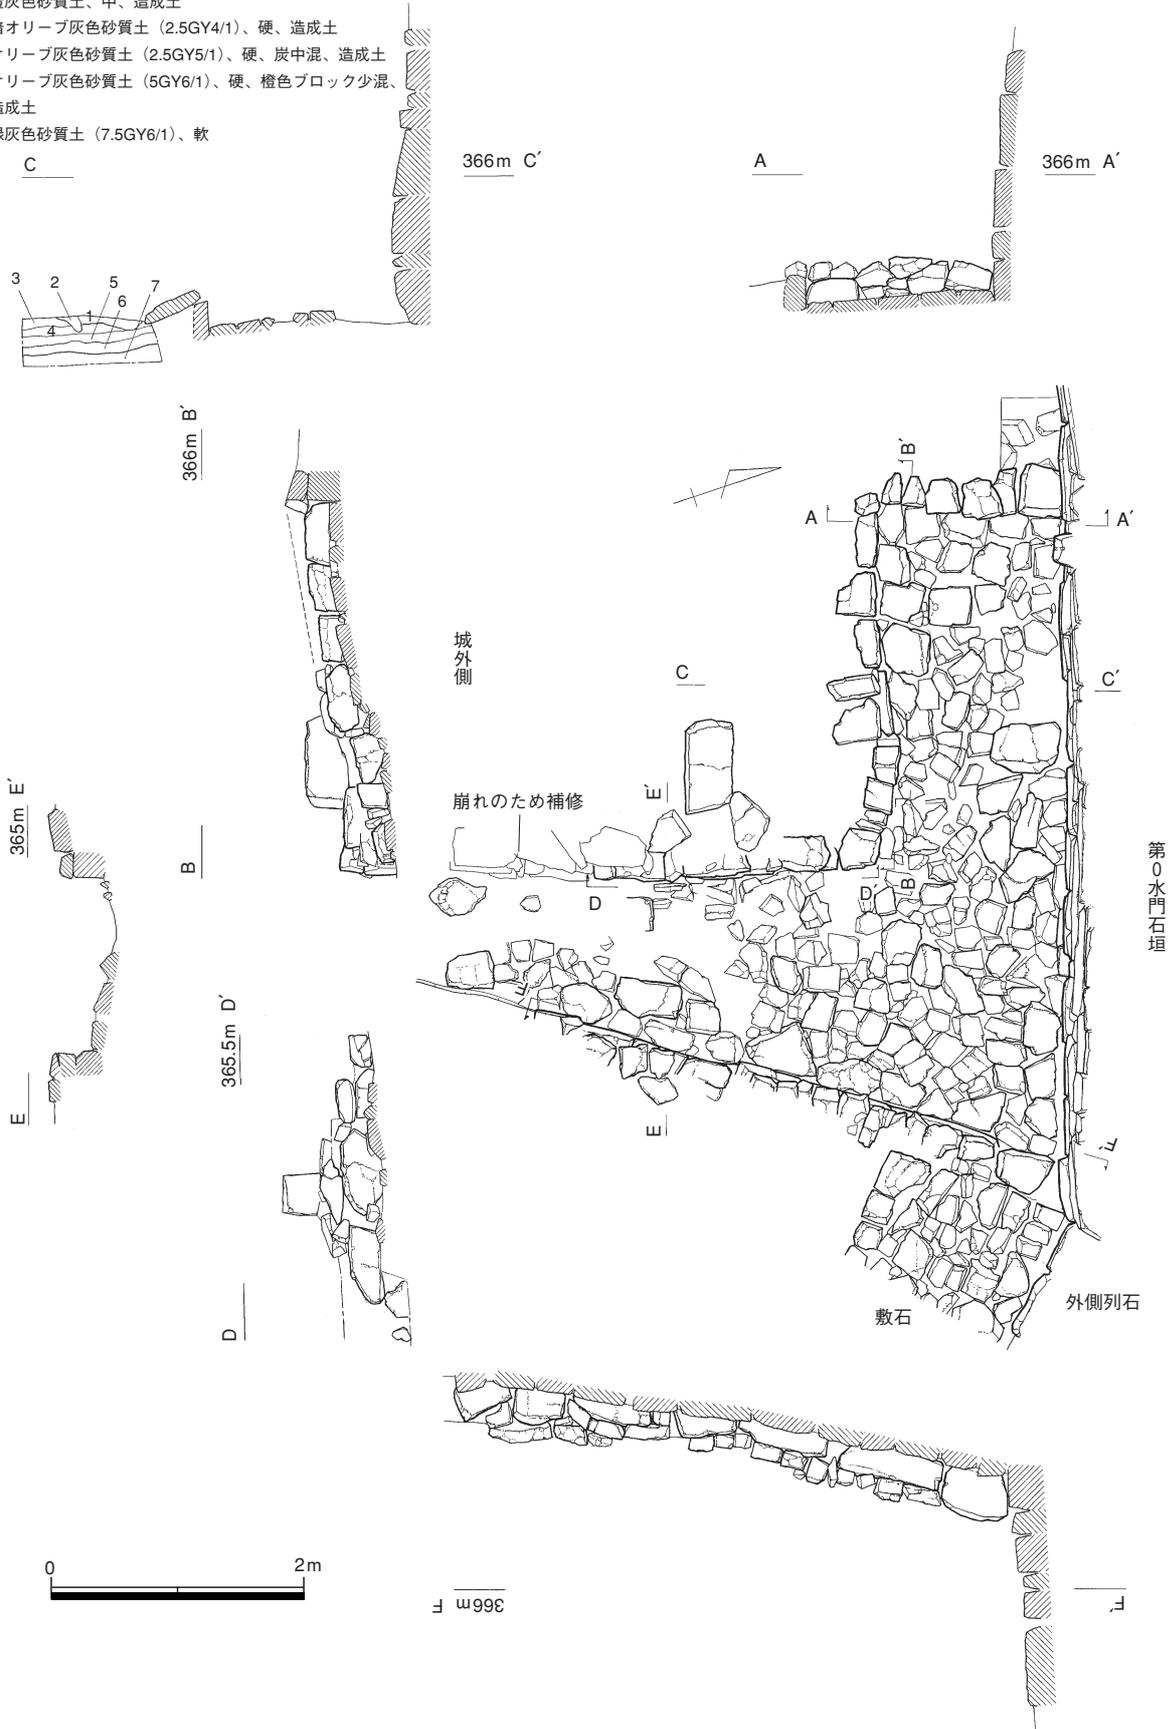
第23図 第0水門 平・立・断面図 (S=1/60)

排水施設の平面形は逆L字形を呈し、4ヵ所に2～3段の石を積んで石囲いとし（以下低石垣と称する）、南端を開口して排水路としている。低石垣のB-B'側からD'-D側にかけての低石垣は、ほぼ90°に屈折して築かれ、排水路の両壁となるD、F側の低石垣は、排水路が狭まるように構築されている。この石囲いの内部には密に石材が敷き詰められていた。

A立面は石囲いの小口部分であり、水門石垣から幅1.5m、床面石敷きから高さ30cmを測る。石面

幅30cm前後の石材を根石に3石使うほかは、小形の石材を上位に使用しており、サブトレンチより低石垣の裏に裏込石を確認している。

水門石垣に平行して築かれた低石垣は長さ2.9m、高さは約25cmを測る。低石垣は直線的に配置さ

れ、中央付近にわずかな屈折を含んでいる。B'側からB側に向けて下降し、屈折点には段差が生じ根石が小形化している。

根石の上位には縦長に寝かせた石材を2石検出した。低石垣が連続して築かれたA-A'側とD-D'側の低石垣に天端に合わせたと考えられるため、それぞれの天端高を破線で結ぶと概ねこの範囲内に石が積まれたと予想される。低石垣の石材は12石中、全て花崗岩である。

水門石垣から1.5m離れて低石垣を築き、上位の石は縦長に寝かして積んでいる。この低石垣の背面にサブトレンチを設定したところ、3～6層に造成土を確認した。造成土は層厚約7cmを測り、硬くしまり橙色ブロックや炭の混入が認められる。

低石垣は直線的に築かれ残存長2.25m、高さ45cmを測る。城外側の端部は下部造成土の流出により低石垣が崩れ、石材が散在して原形を留めておらず、根石の状況から見て幾分延びていた可能性がある。また、低石垣の壁面下が水道となっており、石敷の流出や石垣の崩壊を促したと考えられることから、遺構の保護と表示を兼ねて現在1.1m分を補修している。

低石垣は2段積みで石材は総じて小形であり、石面幅約60cmの石材を根石に2石用いているにすぎない。なお、低石垣の上面には扁平な石材を2石積み、高さを揃えていることから、天端石として設置されたものであろう。石材は10石のうち花崗岩6、アプライト4である。

排水路を挟んだ両側の低石垣は天端がほぼ同じ高さで、相互を意識して構築されており、低石垣の上位が小形石材を用いていることも共通している。

低石垣は直線的に築かれ長さ4.25m、高さ約35cmを測る。根石は石面幅35～80cmの比較的大形の花崗岩を据え、特に水門石垣と接する石材は高さ35cmあり、これに高さを合わせるように小形のアプライトを積んでいる。また、低石垣の背後には高さを揃えて外側敷石が敷設されていることから、現状の高さが低石垣の天端を表していることは確実である。なお、石材は28石のうち花崗岩17、アプライト11である。

石敷は全て石囲いの内部に敷き詰められている。床石の全体的な傾きは水門石垣側から、城外側に向けて約6～10°下り勾配となる一方、西側に位置する低石垣の小口(A-A'側)が高位のため、西から東に向けて13°下降している。

水門内部を浸透した流水は、水門石垣の基底部のうち主にC'側から排水され、B-B'側の低石垣際からD-D'側の低石垣に沿って城外へ排水している。そのため、水道となる部分は床石がはがれ浅い窪みとなっている。

石敷の配置は低石垣や、第0水門の根石に添って密に石を並べている以外は、作業単位を示すような目地は判然としない。石敷の石材は209石を数え、内訳は花崗岩28、アプライト181である。

1. 灰橙色砂質土 (N6/6)、硬さ中、攪乱
2. 褐色砂質土 (10YR4/4)、軟、攪乱
3. 橙灰色砂質土、中、造成土
4. 暗オリーブ灰色砂質土 (2.5GY4/1)、硬、造成土
5. オリーブ灰色砂質土 (2.5GY5/1)、硬、炭中混、造成土
6. オリーブ灰色砂質土 (5GY6/1)、硬、橙色ブロック少混、造成土
7. 緑灰色砂質土 (7.5GY6/1)、軟

2、排水施設（第23図参照）

根石が存在し、天端石までの残りを見せるF-F'側の低石垣のように、残存状況は良好である。低石垣は概ね2～3段積みで、根石には相対的に大形の石材を使用しており、根石より上位には小形の石材を多用し、高さ30～45cmまで積まれていた。B-B'側の低石垣は西門から高石垣を経て、第0水門にいたる外側敷石の幅と同規格で配置されており、城壁に伴う一連の付属施設として一体性がうかがえる。

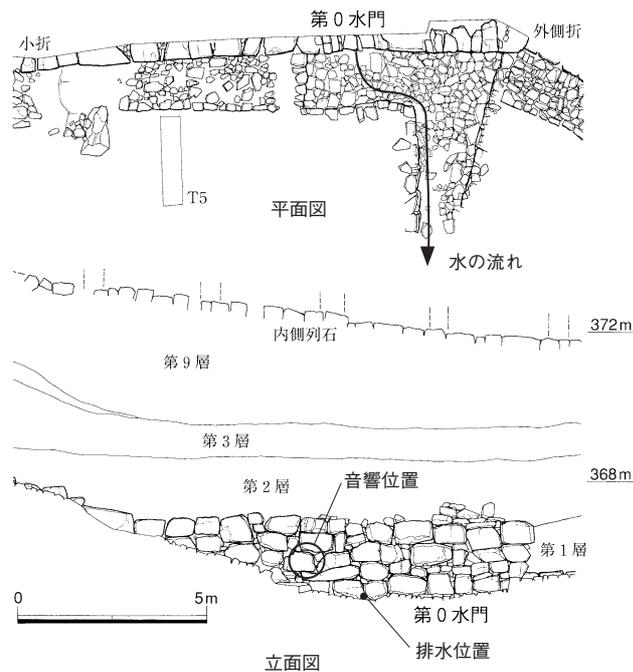
第24図 第0水門排水実験位置図 (S=1/200)

実験日は平成16年11月8日に実施し、実験方法は第1水門貯水池から水中ポンプで池水をくみ上げ、第0水門の城内側に集積された捨石の露出範囲に、放水位置をずらせながら4回テストを行い、排水状況を確認した。以下に実験結果を報告する。

次に出水時には第24図の第0水門立面図に表示した水門石垣の内部から、「ゴー」という水流の音が聞こえ、出水停止後には流水音はしなくなった。

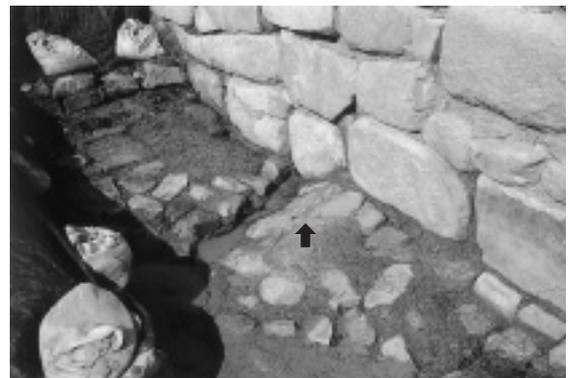
第13図版 第0水門排水位置

捨石の露出範囲のほぼ中央に5分間放水を行った。放水開始の3分後に水門石垣の基底より出水を確認した（第13図版参照）。出水は放水停止の3～4分後まで勢いよく出つづけ、その後、水量は著しく減少した。

まず、排水位置は水門石垣基底部の定位置から出水しており、いずれの実験結果でも共通している。次に水門の背面側に集石された捨石に対しては、4回とも放水位置を変更し変化をみた。

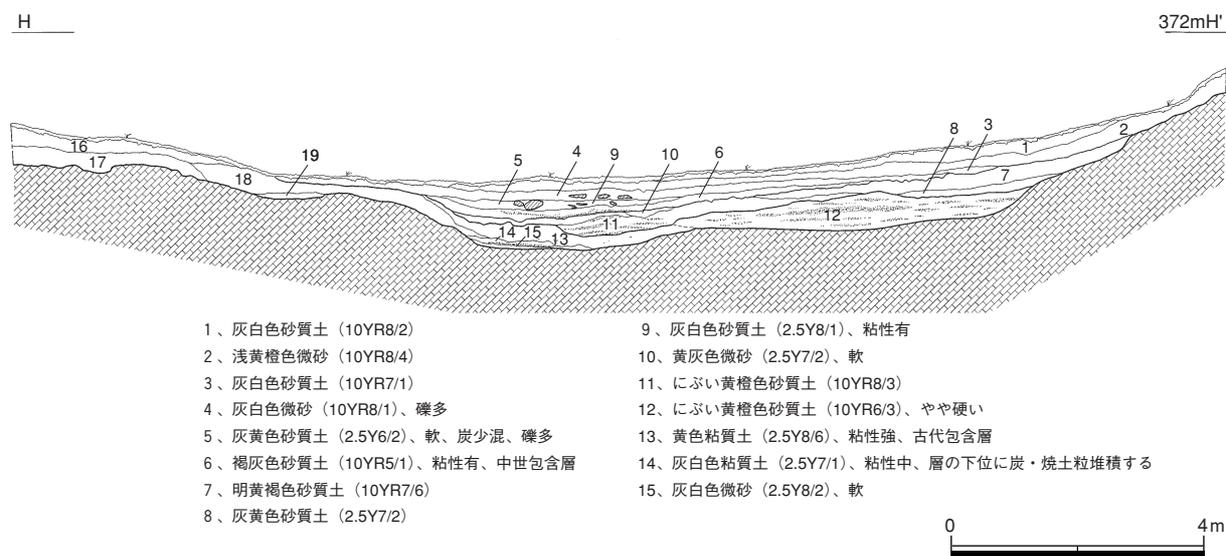
第25図 第1水門貯水池 断面図 (S=1/120)

今回の調査は、不明な点が多い貯水池を対象として確認調査を実施した。調査は瓢箪形となる貯水池の長軸方向にトレンチを設定し、層序を確認後、順次拡張を行うことにした。

2、層序（第25図）
