第3節 土塁状遺構の確認調査

1、調査の経緯

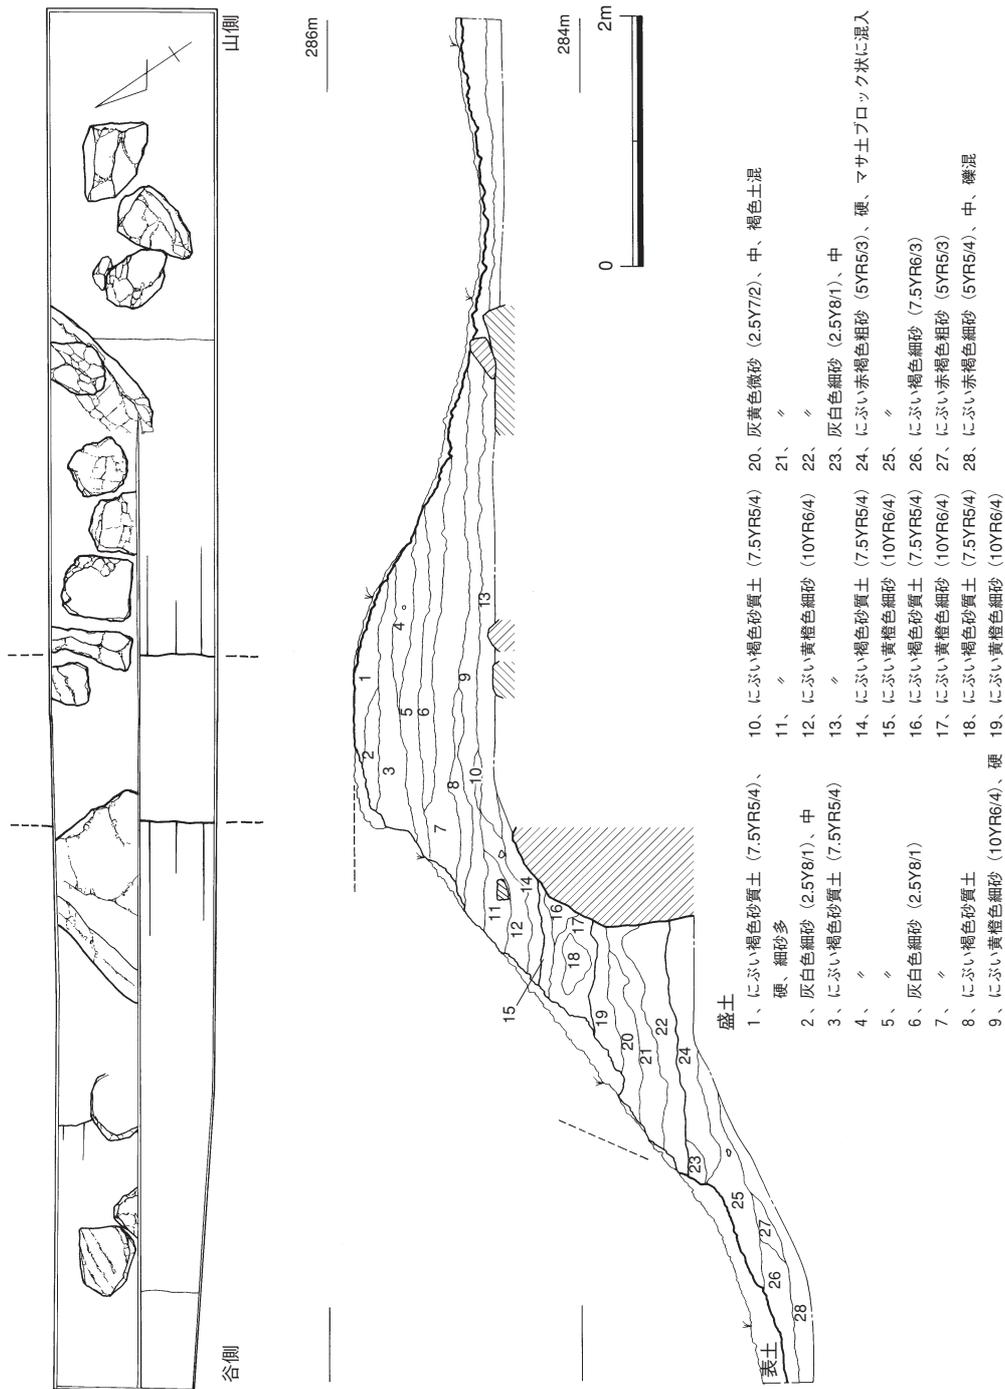
第28図 土塁状遺構トレンチ 平・断面図 (S=1/60)

本来であれば、切通しとなった土塁状遺構の断面を調査したいところではあるが、調査後、現状復旧が困難なことや、自然保護の制約から周辺景観に配慮して断念せざるをえなかった。そのため、確認調査は土塁状遺構（南側）の長軸に直交して、トレンチを1本設定した。表土直下が盛土となり、掘削可能な1m程度の深さまでを目標としたため、地山までは達していない。

検出した遺構はトレンチの中央から山側にかけて、ほぼ同じ高さに並べられた石材を確認した。盛土中に埋没していたこれらの石材は、上端が概ね平坦に置かれていたが、土塁状遺構より外側の石材は不揃いで意図的な配置は認められない。石材は10石を数え、全て花崗岩であった。

トレンチの中央には、高さ1.4m以上ある切り立った岩盤を検出し、これより谷側には幅約2.1mの平坦面があると予想される。

層序は15層を境として上下層に大別でき、花崗岩パイラン土が主体となっていた。上層（1～14層）は層厚15cm前後の細砂を主体として、水平方向にまんべんなく盛土され硬く締まっている。

下層の盛土は20cm前後の厚みがあり、18層のようにブロック状に土塊が混じるものや、層自体に凹凸がある20～22層など比較的厚い盛土の様子がうかがえる。下部造成土と考えられる24～28層は、粗砂系を主体とした層となりさらに谷側へ延びていた。

なお、谷側の法尻には約66°の立ち上がりが残存し、壁面の残痕を示すと仮定すれば、規模は基底幅約7m、天端幅3.5m前後、谷側の高さ2.9m、山側の高さ1mを測り、断面形はほぼ台形と推測できる。

3、トレンチ（第28図参照）

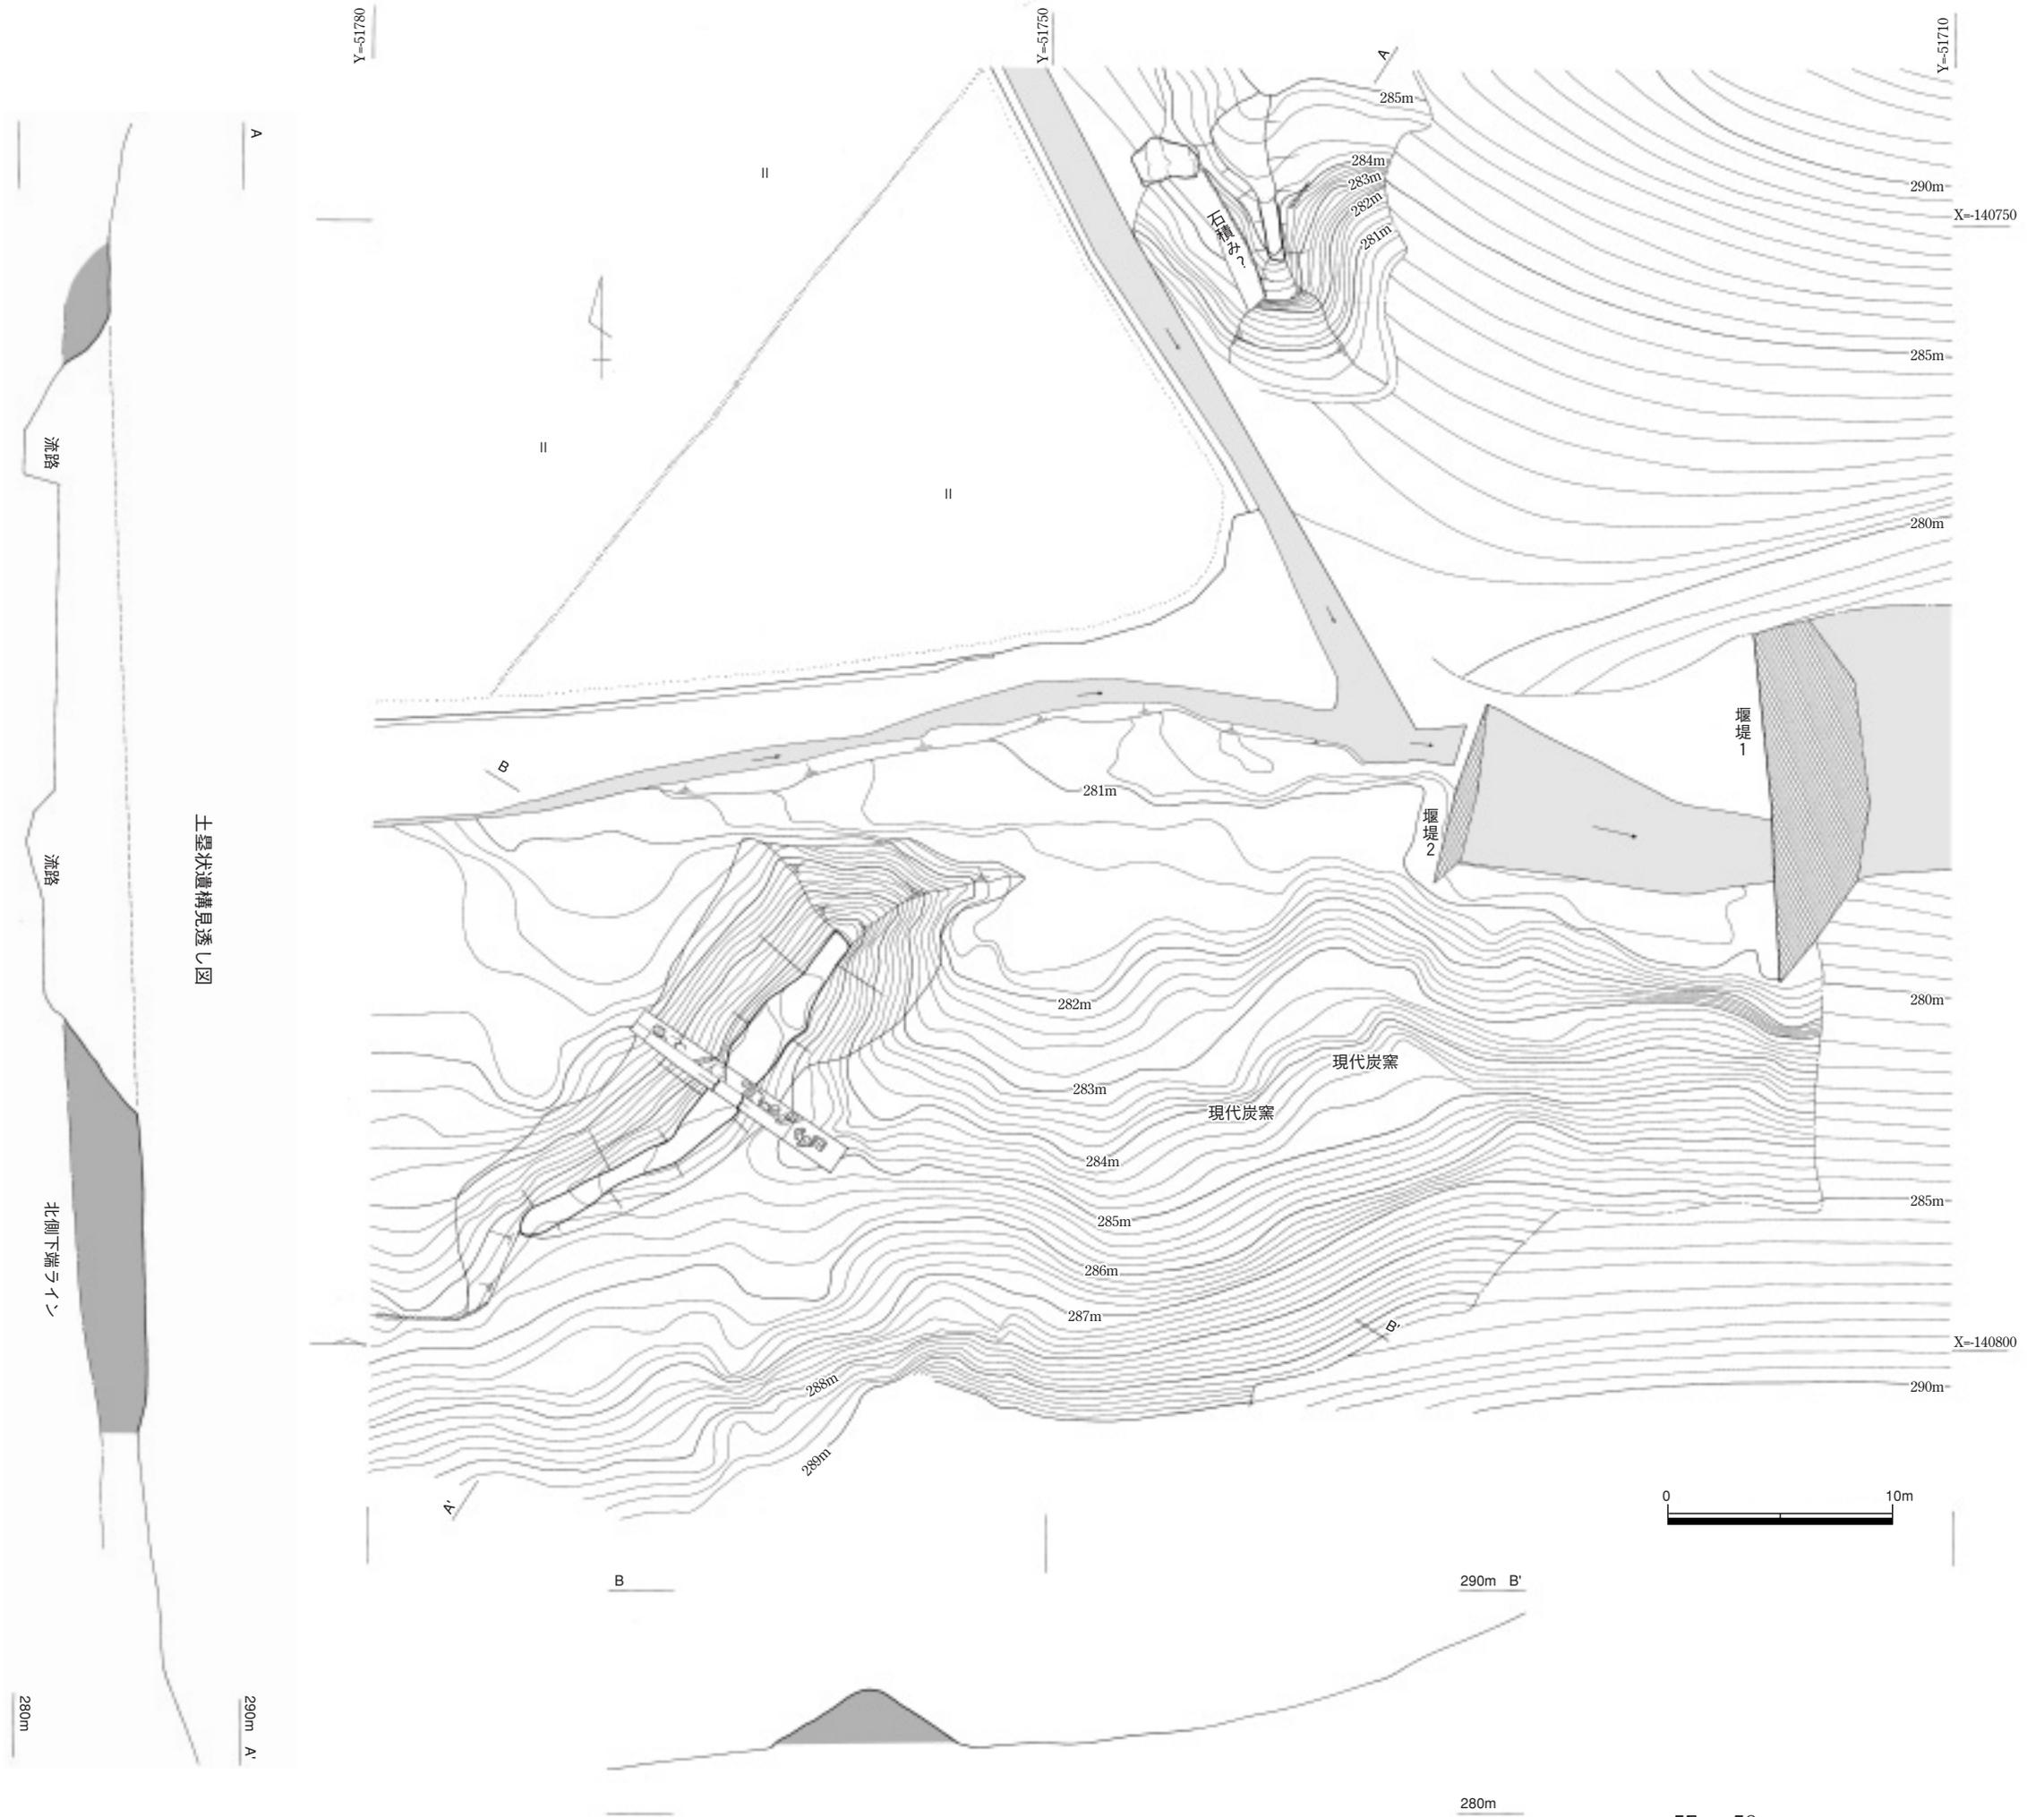
第29図 土塁状遺構 平・断面図・見透し図 (S=1/300)

形に約25° 屈折している。規模は長さ28m、基底幅5～10mを測り、頂部の長さは19.5m、幅0.6～2mである。土塁状遺構の南西側は山の斜面に擦り付き一体化し、土塁頂部の方が40cm高くなっているが、山裾から谷側へ離れるに従い徐々に平地をベースにして築かれている。

第29図のB断面図によると土塁状遺構の断面形状は三角形を呈しており、谷部に向かって連続する様子は土塁や土堤を想定するに十分と言える。

こうした2案をさらに追求することは現時点では困難であるが、基礎資料として第29図の見透し図（A-A'）を作成し、立面形状を比較することにした。それによると南側の土塁状遺構の高さは概ね約3mを測り、天端のラインが平坦に揃っているのに対し、北側の土塁状遺構は約2m程の高さで、山裾の取り付けからわずかな天端が残されているにすぎない。双方の天端をつなぎ合わせると、比高

差は1.3mもあり土塁状遺構の南から北に向けて漸次、下降していることがわかる。

2、南側の土塁状遺構 (第29図参照)

4、北側の土塁状遺構（第29図参照）

南側の土塁状遺構から約25m離れた山裾に、土塁状遺構の残痕が存在する。谷側に向けて張り出し、規模は長さ約5m、高さ約2m、基底幅は約5mを測り、天端には幅約80cm程度の平坦面が認められる。

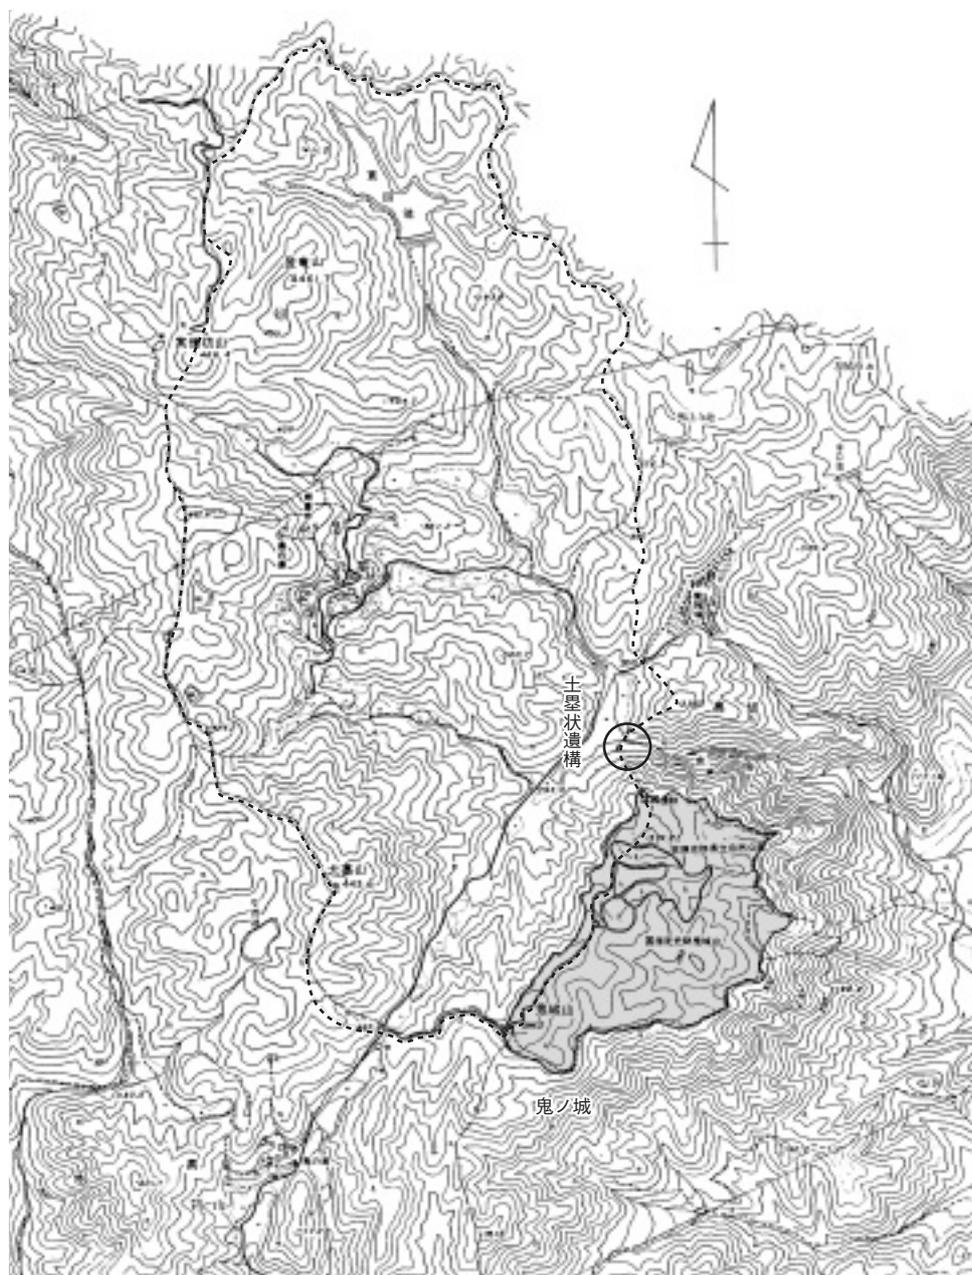
第30図 土塁状遺構と流域面積 (S=1/2000)

「オオイケ」の地名と、その言い伝えによれば、池の存在と堤防決壊の事象が符号した名称として興味深い。また、調査地周辺においては古い形状を留める堤防の跡も残されておらず、土塁状遺構にその可能性が出てきたため、第30図の流域図を作成することにした。

調査地周辺に集まる流水の流域面積は、鬼城山から岩屋方面に連なる山塊の分水界をつなぎ合せると、約249[㍻]という広大な面積をもつことが理解できる。この流域範囲には鬼ノ城の駐車場方面、そして岩屋方面の各谷に5本以上もの小川が流れ、全ての川水が調査地周辺のいわゆる「オオイケ」で合流し、血吸川の本流となる。しかも合流地点が山の傾斜変換点でもあることから溪谷は間近に迫り、川水は山麓の阿弥陀原に向けて一気に流下するのである。このように各支流が集まる合流地点を押さえ、築堤された蓋然性は理解できるのであるが、その目的や時期については今のところ不明と言わざるを得ない。
